# Tilstandsrapport

Boligbygg med flere boenheter
-

Tollbodgata 46, 4614 KRISTIANSAND S
-

# gnr. 150, bnr. 1335, snr. 32

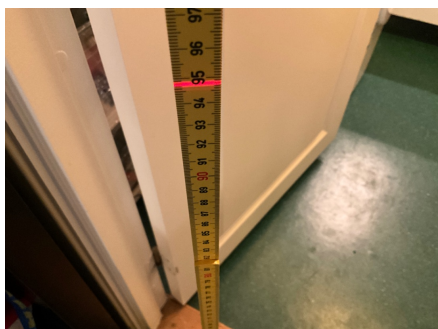
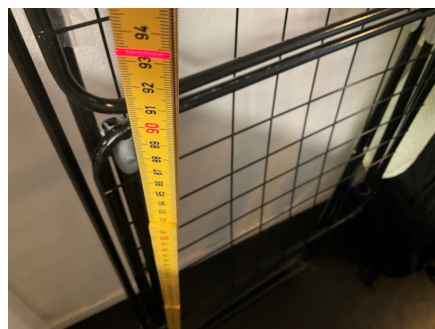
### TG 2 Etasjeskille/gulv mot grunn

Etasjeskiller er av betongdekke.

- Det er målt høydeforskjell på mellom 15-30 mm gjennom hele rommet. Tilstandsgrad 2 gis med bakgrunn i standardens krav til godkjente måleavvik.

- For å få tilstandsgrad 0 eller 1 må høydeforskjeller rettes opp. Det vil imidlertid sjelden være økonomisk rasjonelt som et enkeltstående tiltak i en bolig som dette. Dersom boligen en gang skal renoveres, kan man vurdere slike tiltak.

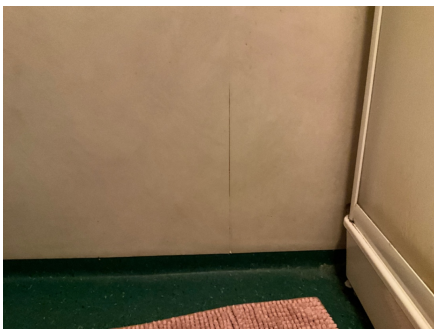
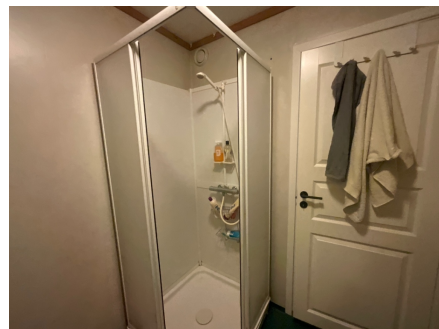
## TG 2 Overflater vegger og himling

Veggene har overflater av våtromstapet/belegg. Taket er malt.

- Det er vindu/dør med ikke fuktbestandige materialer i våtsonen (ved vask, dusj, badekar, osv.), løsningen eller byggematerialet er uegnet
- Tapetskjøter er ikke tette

- Det må gjøres tiltak for å utbedre avviket.

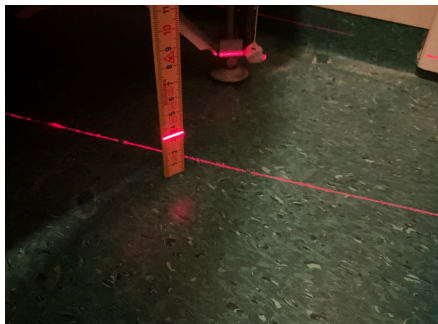
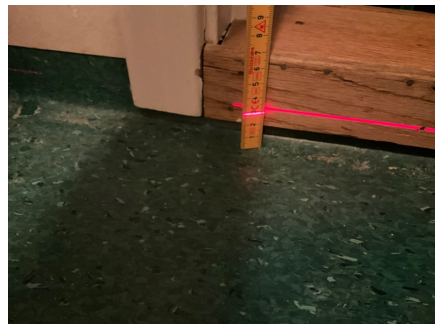
## TG 1 Overflater Gulv

På gulvet er det vinylbelegg. Det er ca. 15 mm. høydeforskjell fra gulv ved dør til slukrist. Oppkant ved dør.

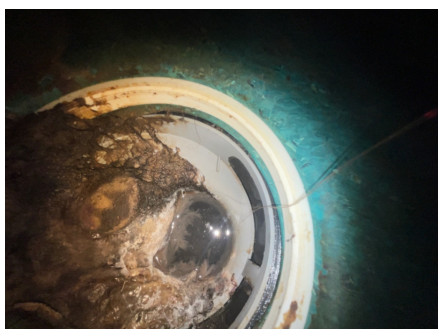
### Sluk, membran og tettesjikt

Det er plastsluk og synlig vinylbelegg som tettesjikt.

- Mer enn halvparten av forventet brukstid er passert på membranløsningen.
- Mer enn halvparten av forventet brukstid er passert på slukløsningen.

• Overvåk tilstanden jevnlig. For å få tilstandsgrad 0 eller 1 må slukløsningen skiftes ut og sannsynligvis må også membransjiktet skiftes/utbedres. Det er imidlertid vanskelig å si noe om tidspunktet for når dette er nødvendig.

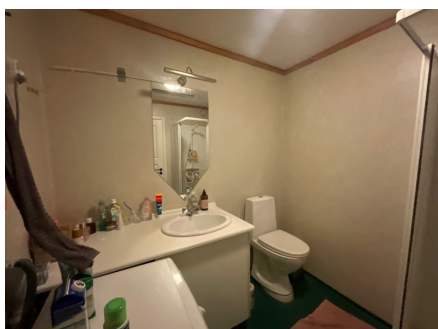
### Sanitærutstyr og innredning

Rommet har innredning med nedfelt servant, toalett, dusjkabinett og opplegg for vaskemaskin.

- Det er påvist skader på innredning.

- Lokal utbedring må utføres.

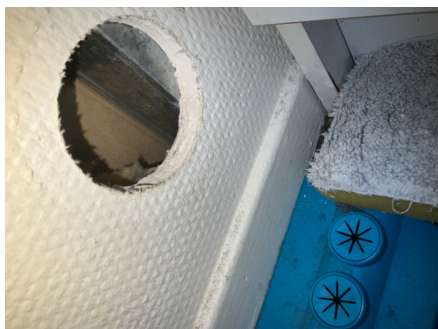
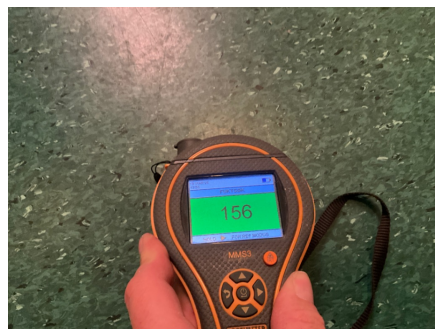
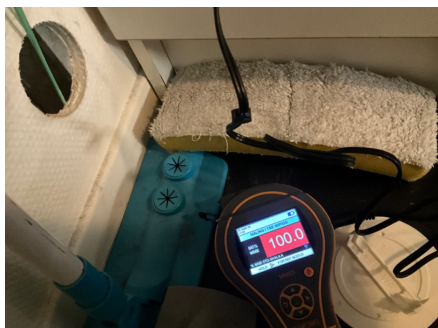
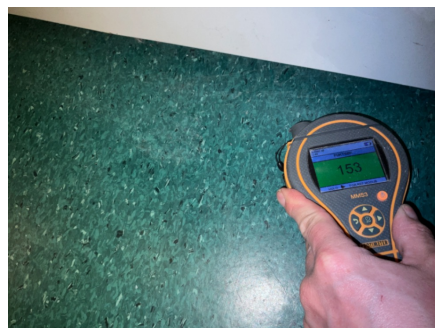
### TG 0 Tilliggende konstruksjoner våtrom

Hulltaking er foretatt uten å påvise unormale forhold. Hulltaking er foretatt på kjøkken.  
Det er stendere av stål og måling er derfor ikke mulig. Ingen unormale funn ved søk etter fukt.  
Tilstandsgrad er satt på bakgrunn av ingen negative funn på baksiden av dusjsonen og ved søk etter fukt.

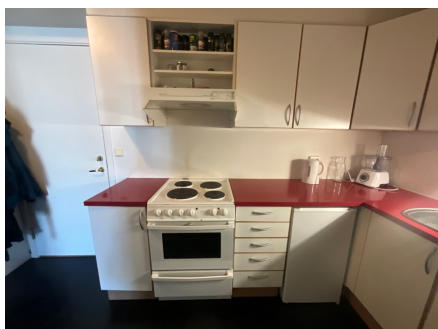
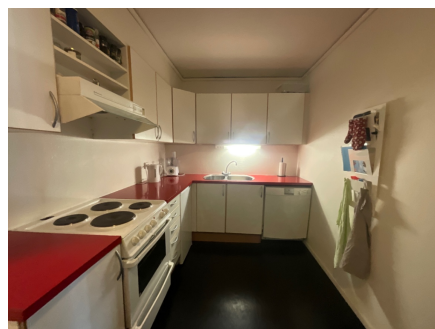
### TG 1 Overflater og innredning

Kjøkkenet har innredning med glatte fronter. Benkeplaten er av laminat.

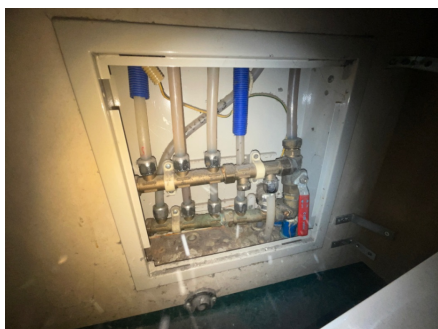
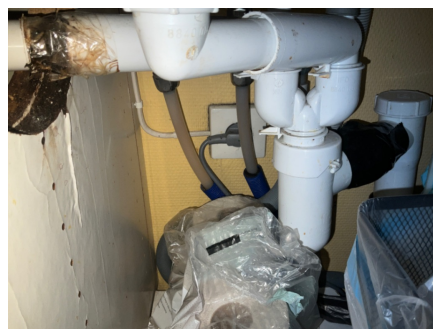
## TG 2 Vannledninger

Innvendige vannledninger er av plast (rør i rør). Det er besiktiget i rørskap.

- Det er påvist at eventuelt lekkasjevann fra rør i rør system ikke ledes til sluk eller annen kompenserende løsning.
- Mer enn halvparten av forventet brukstid er passert på innvendige vannledninger.

- Det er ikke behov for utbedringstiltak siden anlegget fungerer i dag, men ut ifra alder kan skader plutselig oppstå på eldre anlegg.
- I forbindelse med oppgradering av våtrom vil det være naturlig med utskiftning av rør.

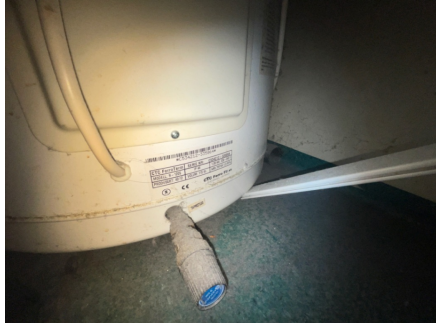
## TG 2 Varmtvannstank

Varmtvannstanken er på ca. 120 liter.

- Det er ikke påvist tilfredsstillende el-tilkobling av varmtvannstank iht. gjeldende forskrift.

- Det bør etableres tilfredsstillende el-tilkobling etter gjeldende forskrift.

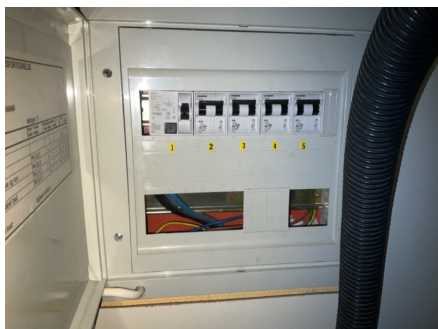
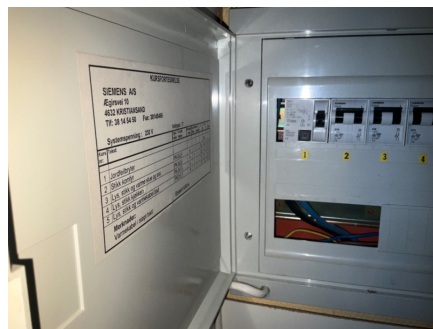
## Elektrisk anlegg

Det elektriske anlegget har automatsikringer. Sikringsskapet er plassert i gangen.

**Ja Det er utført arbeid på anlegget etter byggeår, det foreligger ingen dokumentasjon.**

På bakgrunn av manglende samsvarserklæringer på deler av anlegget anbefales det en utvidet el kontroll på hele anlegget.
