# Tilstandsrapport

Tomannsbolig

Myravegen 34, 2270 FLISA

Befaringsdato: 19.11.2025

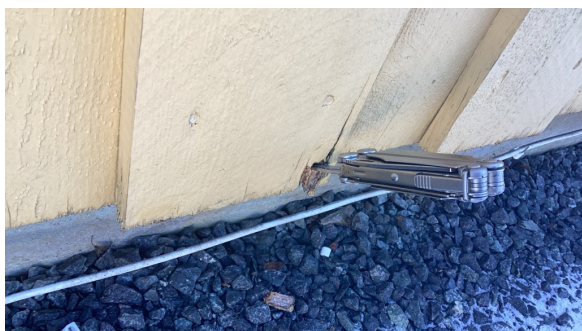
- Det er påvist spredte råteskader i bordkledningen.

Eksempel på råte i kldning.

- Råteskadet trekledning må skiftes ut.

Rengjøring, behandling og utskifting av råteskadede kledningsbord.

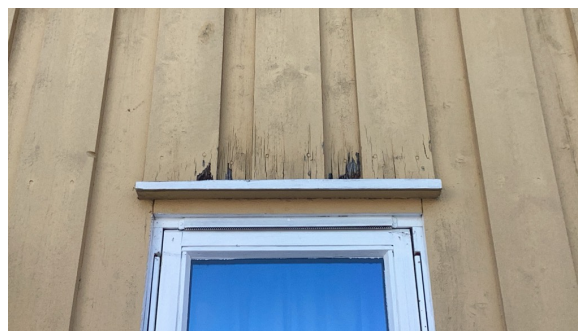
Eksempel på råte i kledning.

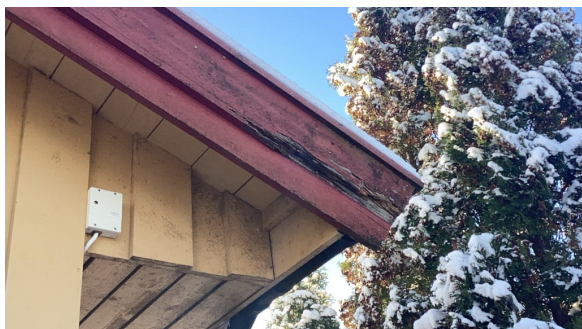
- Det er påvist fuktskjolder/skader i takkonstruksjonen.

På loft er det fuktmerker ved gjennomføringer, det er ukjent om det er aktive lekkasjer og dette bør følges med på.

Utskifting av råteskadede vindskeer.

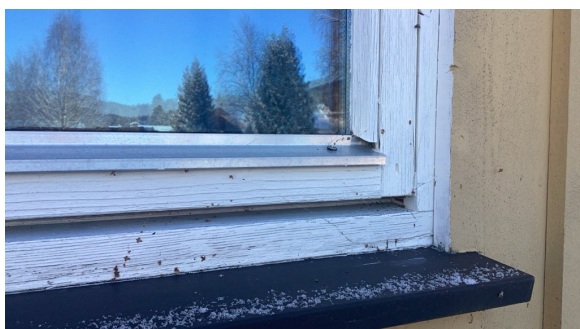
Eksempel på slitasje.

Ut fra alder så må det forentes at det oppstår behov for utskifting av vinduer i årene som kommer.

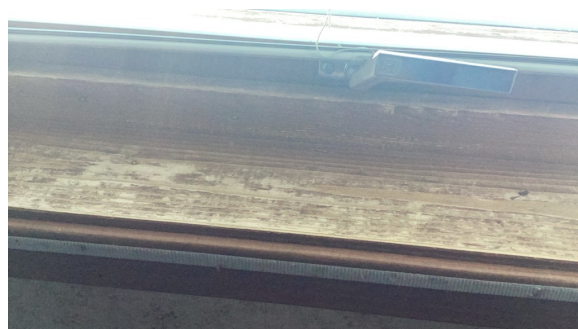
Eksempel på slitasje.

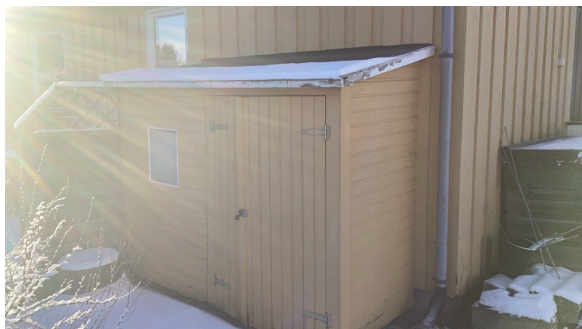
Det er slitasje på overflater og det kan være råteskader ned mot bakken.

Vedlikehold av overflater.

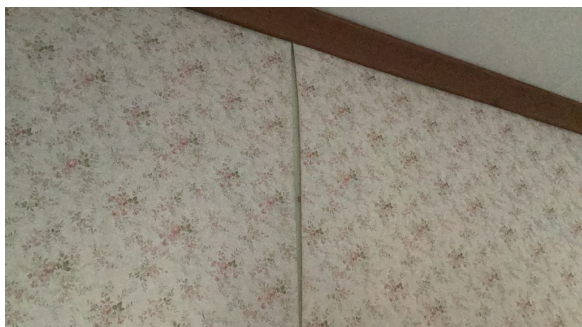
Tapet løsner i skjøter flere steder

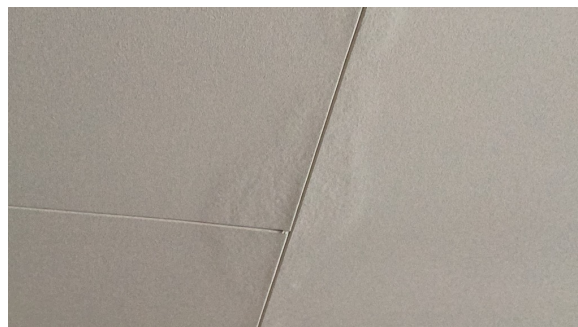
Svelleskader i himling i stue eter lekkasje.

Svelleskade i himling i stue.

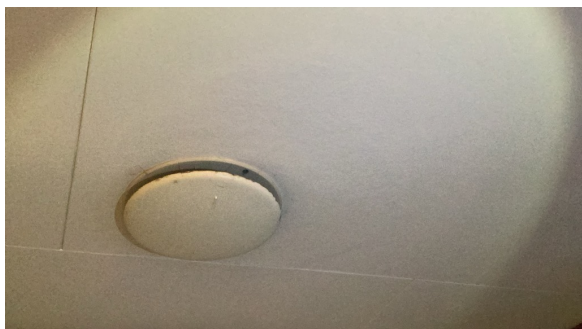
Svelling i himling ved ventil.

Ut fra alder og tilstand så nærmer rommet seg tid for renovering.
