Tilstandsrapport

Enebolig

Valmestadrød 5, 3158 ANDEBU

Befaringsdato: 06.06.2024

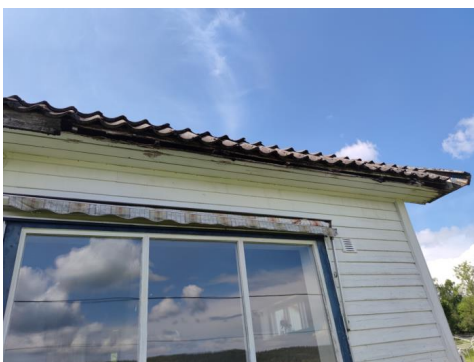
- Mer enn halvparten av forventet brukstid er passert på taktekingen.
- Mer enn halvparten av forventet brukstid er passert på undertak.
- Det er påvist råteskader.

Det er påvist råteskader i vindskier, gesimskasser, forkantbord, undertak og lekter.

Råteskader i lekter mot øst kan føre til at takstein løsner og faller ned.

Mangler forkantbord. Synlig råte i undertak og lekter.

Det må påregnes omlegging av takteking og undertak.

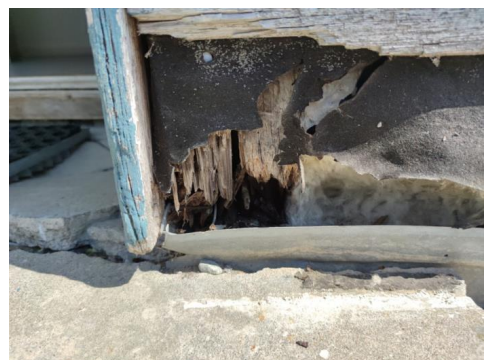
- Det er ingen eller liten lufting i nedre kant av kledning mot grunnmur.
- Det er påvist betydelige råteskader i bordkledningen.
- Det er påvist råteskader i veggkonstruksjonen.

Det er påvist råteskader i veggkonstruksjon og bunnstokk.

Råte i trekonstruksjon.

- Råteskadede konstruksjoner må skiftes ut.

Ytterkledning må fjernes og ytterligere undersøkelser med råteskader i konstruksjonen må foretas og utbedres.

Det er påregnelig med omkledning og det anbefales da i samme omfang at boligen etterisoleres og tilordner tilfredsstillende lufting.

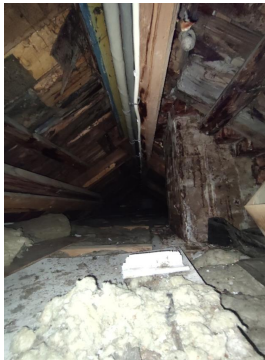
- Det er påvist fuktskjolder i undertak/takkonstruksjon.

Det ble påvist fuktskjolder på undertak. På befaringdagen ble det ikke påvist fukt, men det anbefales omlegging av under og yttertak. Det er registrert eldre spor etter aktivitet fra borebiller, men ingen synlig aktivitet.

Bilde av loft fra luke.

Det anbefales omlegging av under og yttertak. Se pnkt taktekkning.

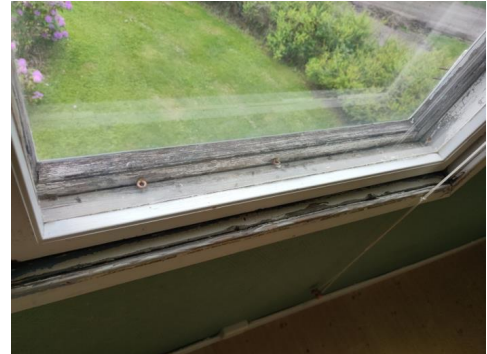
- Det er påvist tegn på innvendig kondensering av enkelte vindusglass.
- Karmene i vinduer er slitte og det er sprekker i trevirket.
- Det er avvik:

Vinduer er eldre og bærer preg av elde/slitasje.

Utskifting av vinduer lukker avvik.
Vinduer bør skiftes ut med mer energi effektive vinduer/glass.

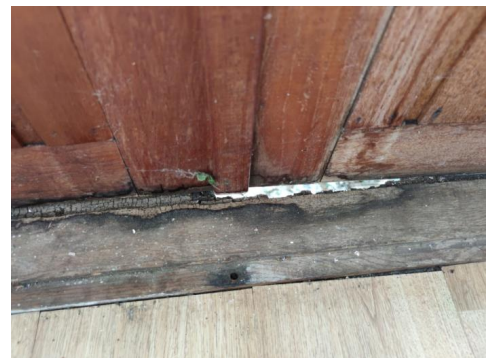
- Dører har råteskader.

Dør i stue er av eldre dato, det er råteskader i terskel, utetthet/åpning mellom dørblad og terskel som fører til kald trekk.
Noen skader/sår i bunn av ytterdør.

Råteskader i terrassedør.

Dør i stue må påregnes skiftes ut.
Ytterdør fungerer, men trenger noe vedlikehold.

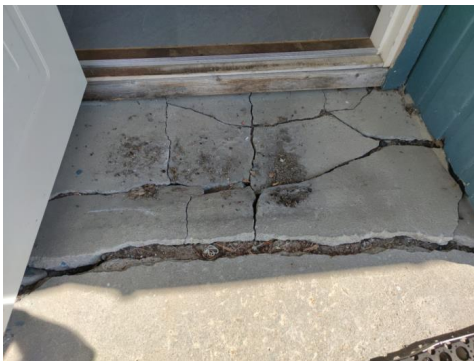
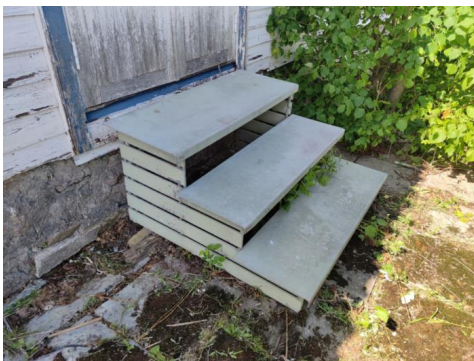
- Betongtrapp har mindre sprekker/skader

Betongtrapp har store sprekker/skader.

- Påviste skader må utbedres.

Det må monteres rekkverk til ståltrapp.

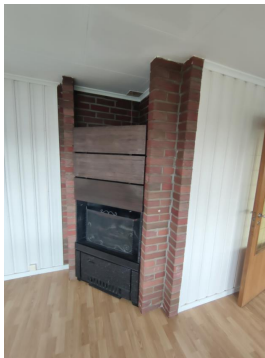
Mangler ubrennbar plate på gulv.

- Det anbefales å montere ildfast plate under luker på pipe.
- Det må monteres ildfast plate under/foran ildsted.
- Tidspunkt for piperehabilitering nærmer seg.

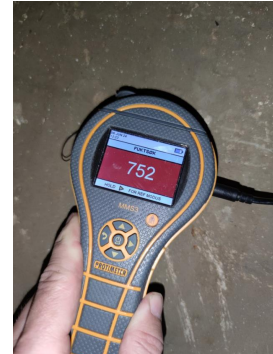
- Det er påvist indikasjoner på noe fuktgjennomtrenging i kjellergulv.
- Det er påvist indikasjoner på noe fuktgjennomtrenging inn i kjellermur.

Indikert fukt i gulv.

- Det påviste fuktnivå gir grunn til å overvåke konstruksjonen jevnlig for å se utvikling over tid, og eventuelt foreta tiltak for å unngå fuktskader.

Det anbefales en oppgradering av utvendig fuktsikring av grunnmur og drenering. Samt bedre lufting av kjeller.

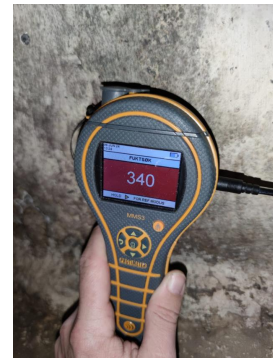
Indikert fukt i vegg.

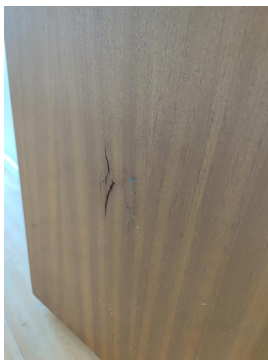
Skade i en soveromsdør. Flere dører går i karm/terskel.

Skade i dørblad.

Tidspunkt for utskifting av dører nærmer seg.

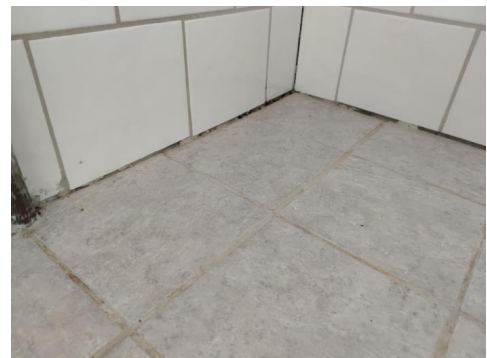
- Det er påvist at flisfuger har riss/sprekker.
- Det er påvist at noen fliser har bom (hulrom under).
- Det er påvist avvik på varmekilde.

Mangler mykfuge.

Bom i flis krever ikke noen umiddelbar utbedring. Årsak kan være at flislim ikke har fått kontakt på hele flisflaten, eller det kan være at flisene løsner fra underlaget. Konsekvens av bom i flis kan være at fuger sprekker og og flisene løsner som igjen vil kreve tiltak. Forholdene bør derfor holdes under oppsikt.

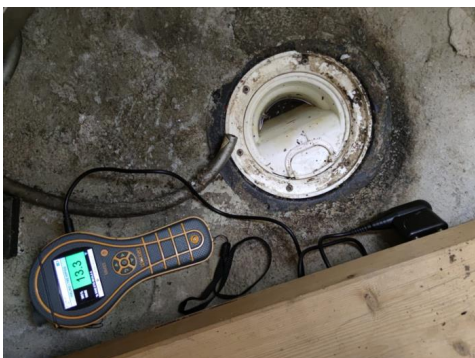
Målt vektprosent på 13,3 % som er tørt tre.

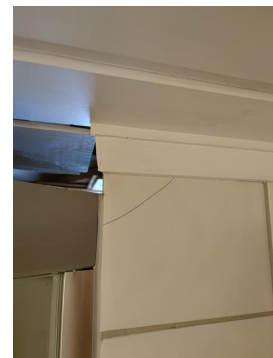
- Det er avvik:
Sprekk i flis ved siden av kabinett.

Flis med sprekk bør skiftes ut.

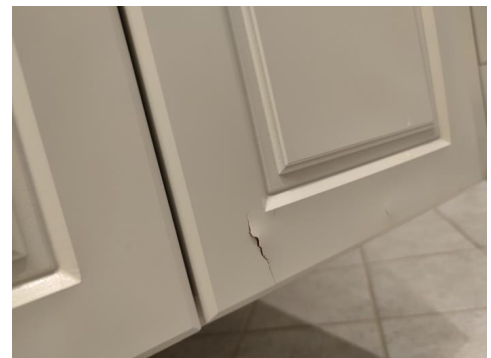
- Det er ikke påvist tilfredsstillende løsning for å synliggjøre lekkasje fra innebygget sistene.
- Det er påvist skader på innredning.

Skade i innredning.

Skadede deler av innredning/utstyr må skiftes ut/utbedres

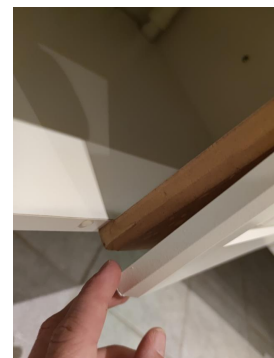
Frontlag er løst.

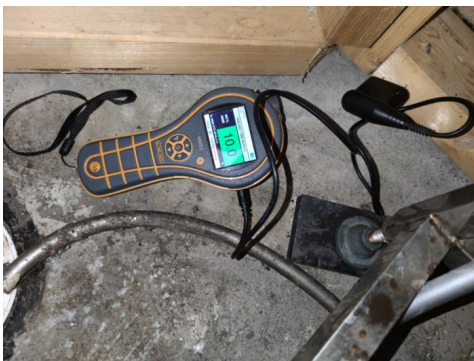
Målt vektprosent på 10 % som er tørt tre.

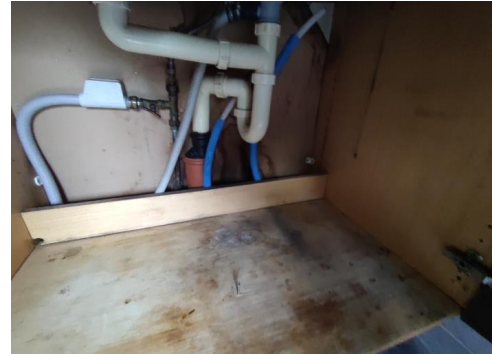
Fuktskjolder under kjøkkenbenk. Ikke målt/indikert noe unormalt med fukt på befaring.

Fuktskolder under kjøkkenbenk.

Kjøkken er eldre og bærer preg av elde/slitasje. Det er påregnelig med oppgradering av kjøkkeninnredning.

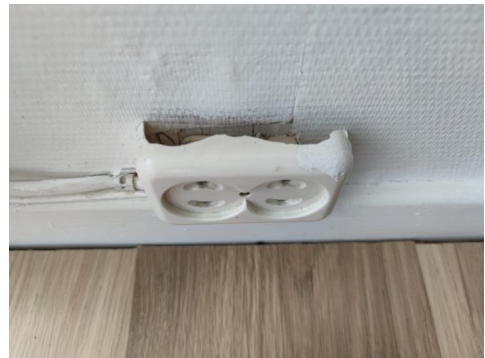
Kabel i gang, 2. etg. er ikke festet tilstrekkelig. Skade på stikkontakt på et soverom.

Skade på stikkontakt.

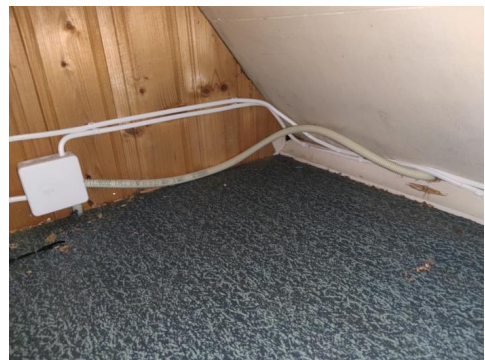
Kabel ikke festet tilstrekkelig.

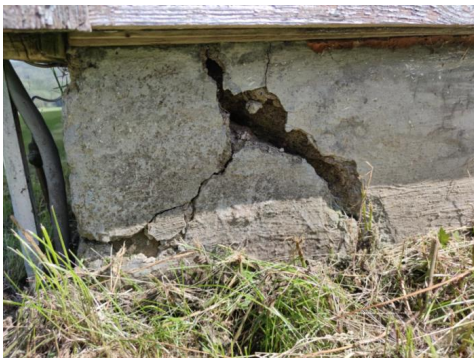
- Grunnmuren har sprekkdannelser.

Det er ikke registrert setninger/forskyvninger som har innvirkning på konstruksjonens sikkerhet. Setningssprekker er av eldre dato, Det er en del skjevheter i gulv i boligen.

Sprekk i grunnmur mot nordvest.

- Påviste skader må utbedres.

Det må gjøres nærmere undersøkelser generelt med grunnmur. Tiltak må påregnes.
