Valmestadrød 5, 3158 ANDEBU

Oppussingsobjekt på over 7 mål tomt. Bolig, låve og verksted med dobbel garasje. Landlig, utsikt og sol.

Enebolig
Valmestadrød 5, 3158 ANDEBU
SANDEFJORD kommune
gnr. 275, bnr. 19

Befaringsdato: 06.06.2024 Rapportdato: 10.06.2024 Oppdragsnr.: 21248-1334 Referansenummer: BW1292

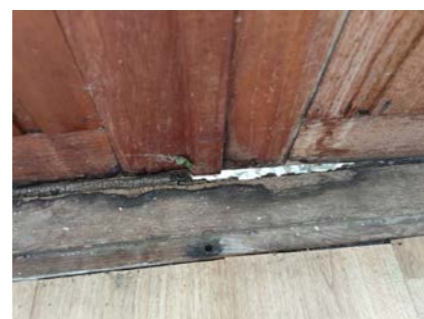
Utvendig > Dører:
Dører har råteskader.
Dør i stue er av eldre dato, det er råteskader i terskel, utetthet/åpning mellom dørbord og terskel som fører til kald trekk.
Noen skader/sår i bunn av ytterdør.
Konsekvens/tiltak:
- Andre tiltak:
Dør i stue må påregnes skiftes ut.
Ytterdør fungerer, men trenger noe vedlikehold.

Råteskader i terrassedør.

Ytterdør fungerer, men trenger noe vedlikehold.

Kostnadsestimat: Under 10 000

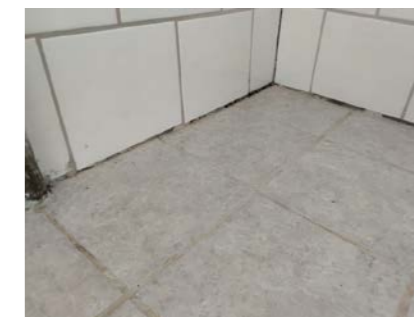
Bom i flis krever ikke noen umiddelbar utbedring. Årsak kan være at flislim ikke har fått kontakt på hele flisflaten, eller det kan være at flisene løsner fra underlaget. Konsekvens av bom i flis kan være at fuger sprekker og og flisene løsner som igjen vil kreve tiltak. Forholdene bør derfor holdes under oppsikt.

Mangler mykfuge.

Kostnadsestimat: Under 10 000

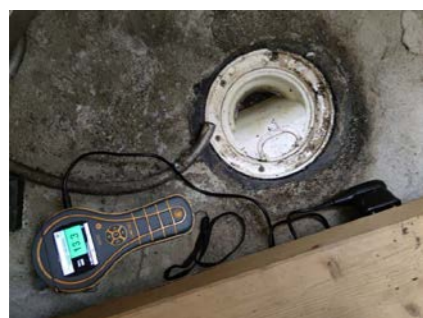
Fuktmåling er foretatt fra inspeksjonsluke i vaskerom. Det er målt i synlig treverk uten å påvise unormale forhold.

Målt vektprosent på 13,3 % som er tørt tre.

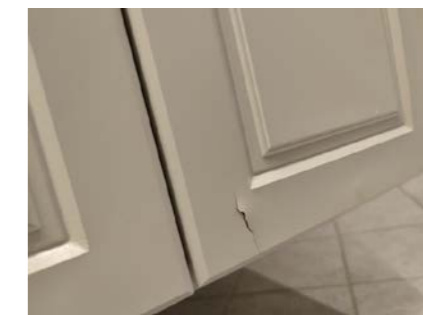
1. ETASJE > BAD

Det er påvist skader på innredning.

Skade i innredning.

Skadede deler av innredning/utstyr må skiftes ut/utbedres

Kostnadsestimat: Under 10 000

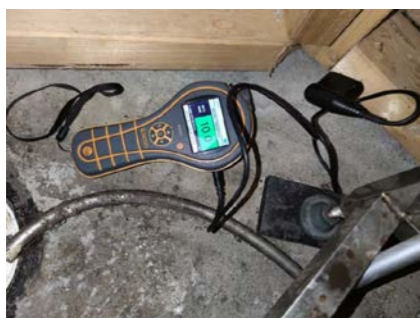
Fuktmåling er foretatt fra inspeksjonluke i vaskerom. Det er målt i synlig treverk uten å påvise unormale forhold.

Målt vektprosent på 10 % som er tørt tre.

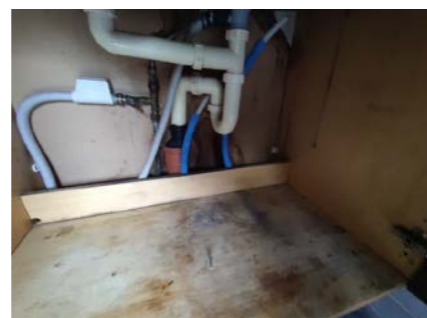
Fuktskjolder under kjøkkenbenk. Ikke målt/indikert noe unormalt med fukt på befaring.

Kjøkken er eldre og bærer preg av elde/slitasje. Det er påregnelig med oppgradering av kjøkkeninnredning.

Fuktskjolder under kjøkkenbenk.

Kostnadsestimat: 50 000 - 100 000

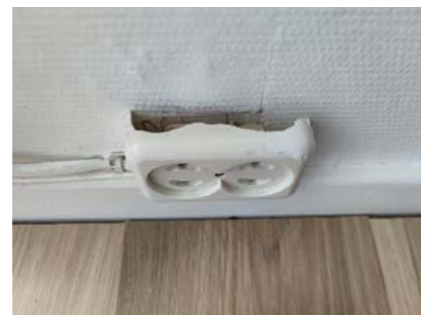
Skade på stikkontakt.

Kostnadsestimat gjelder kun for elkontroll av anlegg.

Kostnadsestimat: Under 10 000

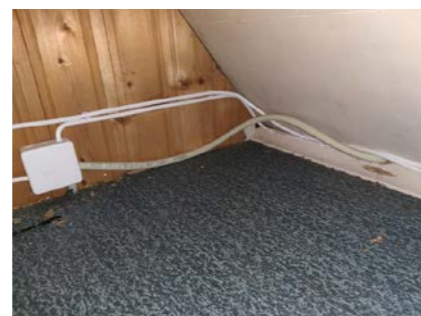
Kabel ikke festet tilstrekkelig.

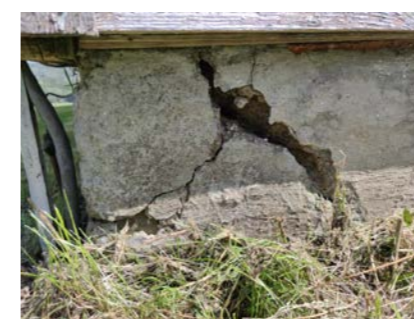
Grunnmuren har sprekkdannelser.

Setningssprekker er av eldre dato,

Sprekk i grunnmur mot nordvest.

Det må gjøres nærmere undersøkelser generelt med grunnmur. Tiltak må påregnes.

Kostnadsestimat: Under 10 000
