# Tilstandsrapport

📍 Badstustredet 7 Snr 1., 5016 BERGEN

# gnr. 166, bnr. 886

Rapportdato: 20.07.2023

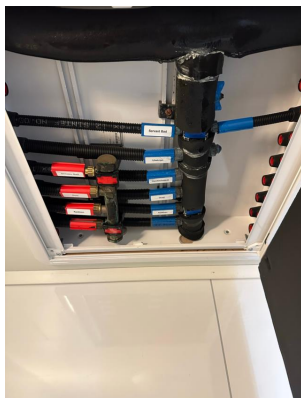
- Det er påvist at eventuelt lekkasjevann fra rør i rør system ikke ledes til sluk eller annen kompenserende løsning.

Skapet er isolert. Dette har ført til noe kondensvann og korrosjon i skapet.

- Det bør foretas tiltak på anlegget som sikrer bedre løsning på eventuelt lekkasjevann fra rør i rør system.

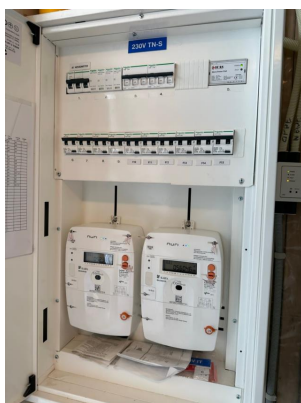
Sikringsskap for begge seksjonene er plassert i utvendig bod  
tilhørende seksjon 2.
