# Tilstandsrapport

Enebolig

Sigurd Nergaards veg 3, 2414 ELVERUM

Befaringsdato: 22.05.2025

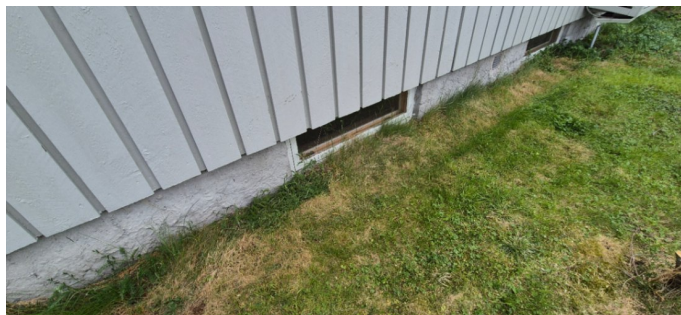
Kjellervinduer står lavt mot terreng med fare for fuktskader.

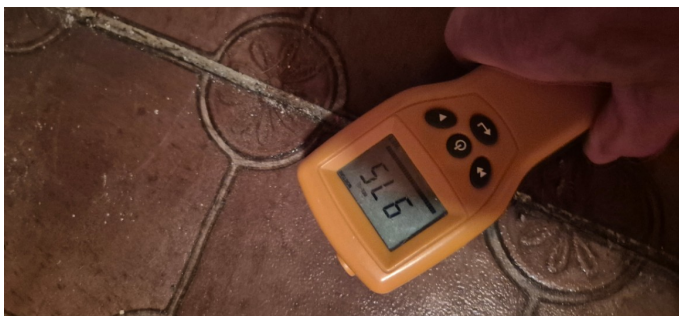
- Det er påvist indikasjoner på noe fuktgjennomtrenging i kjellergulv.
- Det er påvist indikasjoner på noe fuktgjennomtrenging inn i kjellermur.

Fukt registrert i kjellergulv

- Det påviste fuktnivå gir grunn til å overvåke konstruksjonen jevnlig for å se utvikling over tid, og eventuelt foreta tiltak for å unngå fuktskader.

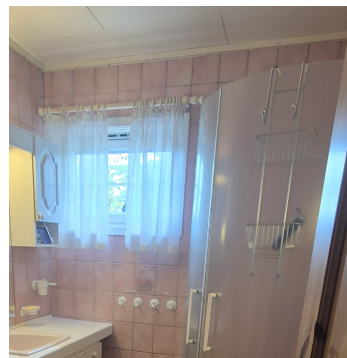
- Det er vindu/dør med ikke fuktbestandige materialer i våtsonen (ved vask, dusj, badekar, osv.), løsningen eller byggematerialet er uegnet.
- Enkelte mangelfulle fuger.

- Det må gjøres tiltak for å lukke avviket.
- Uegnede materialer må fuktbeskyttes/utskiftes.

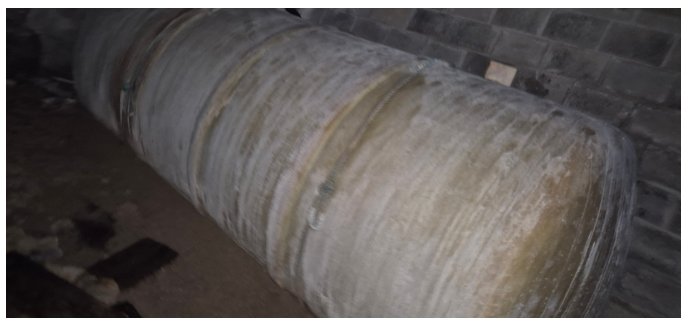
Glassfiber oljetank i kjelleren

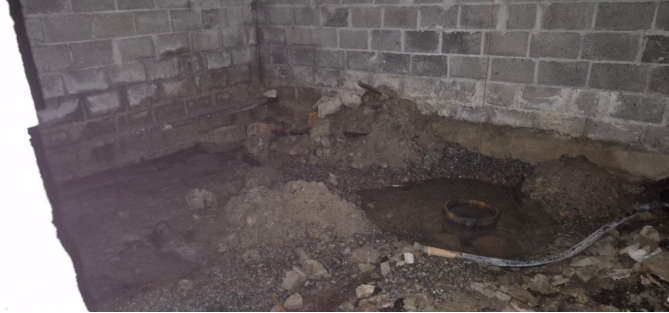
Rom med drenering og lensepumpe i kjelleren.
