# Tilstandsrapport

📍 Kildeveien 20, 2450 RENA

# gnr. 32, bnr. 67

Befaringsdato: 17.09.2024

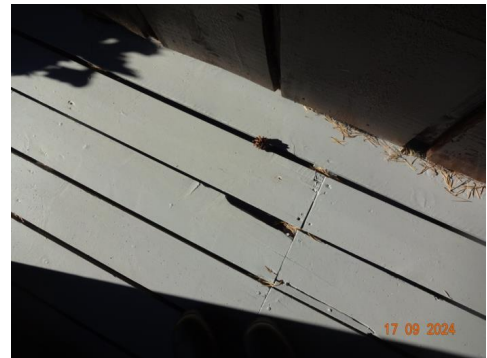
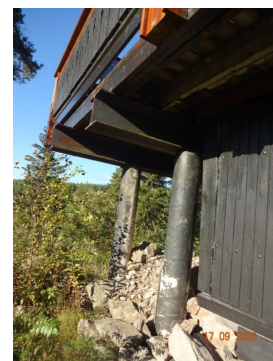
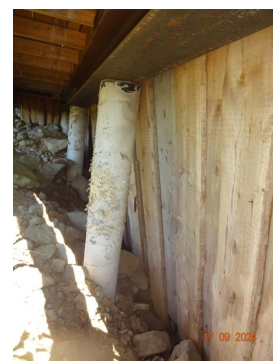
Skjevheter i støpte søyler.  
Påvist skadet terrassebord.

- Det må foretas tiltak for å lukke avviket.

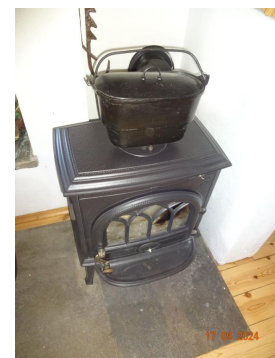
### TG IU Pipe og ildsted - 2

Det er påvist riss/sprekk i åpen peis.

- Det må foretas tiltak for å lukke avviket.

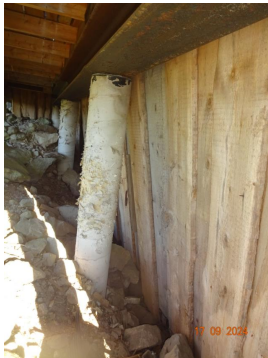
## TG 2 Kryp Kjeller

Kryp kjeller under deler av boligen.  
Murt ringmur av lettklinkerblokker rundt krypkjeller.  
Krypkjeller er besikket ifra kjellerrom, på grunn av lav høyde mellom terreng og bjelkelag ble ikke krypkjeller fullstendig besikket.  
Krypkjeller er på generelt grunnlag en risikokonstruksjon, og en konstruksjon med hyppig skadefrekvens.

- Det må foretas tiltak for å lukke avviket.

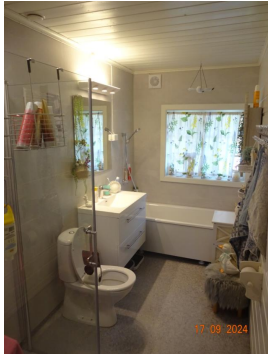
### ! TG 2 Overflater vegger og himling

Overflater med våtromsplater og malt panel.  
Det er foretatt fuktsøk med fuktindikator på fuktutsatte steder. Ved bruk av fuktindikator ble det ikke målt fuktvariasjoner.  
Himling med malt panel.

Vindu og innerdør må fuktbeskyttes for å lukke avviket.

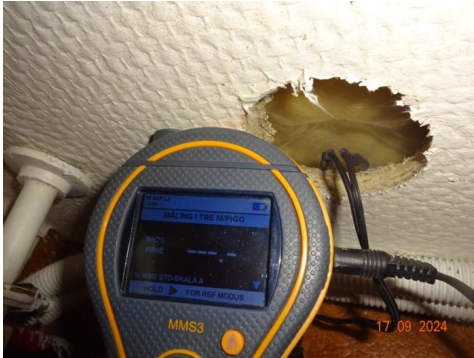
## KJØKKEN

Det er påvist fuktskjolder i plate over bunnplate. Ved bruk av fuktmåler ble det registrert noe fuktighet.

Skifte plate over bunnplate under kum.

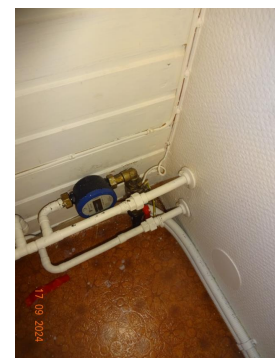
## ⓘ TG 2 Avløpsrør

- Det er ikke behov for utbedringstiltak siden anlegget fungerer i dag, men ut ifra alder kan skader plutselig oppstå på eldre anlegg.

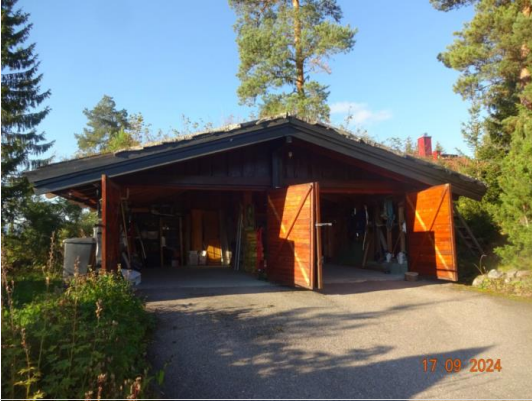
## Garasje

Sprekker i gulv. Setningsskader.

Råteskadet vindskier.

Drypplekkasjer ifra takrenner.
