Kildeveien 20, 2450 RENA

Særegen og flott enebolig som er jevnlig vedlikeholdt. Stor og solrik terrasse med nydelig utsikt! Dobbeltgarasje.

Befaringsdato: 17.09.2024

Tilstandsrapport

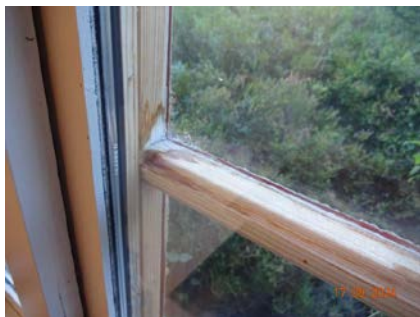
! TG 1 Dører

Malt ytterdør med glassfelt. Montert ny inngangsdør i 2023 av firma.
Terrassedør med 2 lags isolerglass fra 1979.
Panelt ytterdør.
