# Tilstandsrapport

Enebolig

Håkon Håkonssons vei 685, 1860 TRØGSTAD

Befaringsdato: 31.10.2024

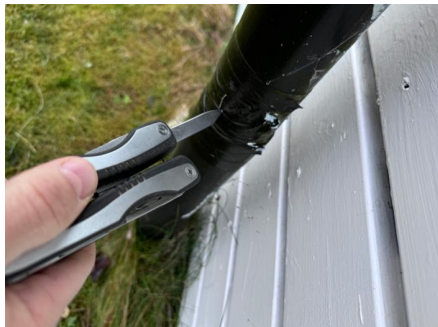
Det mangler snøfangere på hele eller deler av taket, noe som var krav på byggemeldingstidspunktet. Nedløp har stedvis punktvis lekkasje.

Lokal utbedring. Det må monteres snøfangere for å oppfylle byggeårets krav.

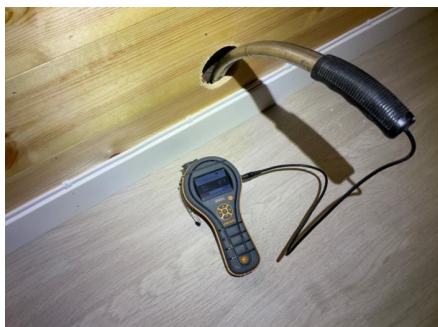
- Det er påvist indikasjoner på noe fuktgjennomtrenging i kjellergulv.
- Det er påvist indikasjoner på noe fuktgjennomtrenging inn i kjellermur.

Gjennom hulltaking registreres det høyt fuktinnhold i bunnsvill og søk etter fukt på vegg og gulv viser forhøyede verdier. Mange gamle kjellere egner seg ikke som boligrom. Fram til rundt 1970 ble de fleste kjellere bygd uten nevneverdig fuktsikring eller isolasjon, og var kun egnet som grovlager. Selv med utvendige fuktsikringstiltak kan gamle fundamenter fortsatt stå i kontakt med fuktig byggegrunn. Fundamenter uten drenerende og kapillærbrytende underlag er vanskelige å utbedre.

Hulltaking i kjellerstue mot sør. Målt 37,5 vektprosent i bunnsvill

- Det påviste fuktnivå gir grunn til å overvåke konstruksjonen jevnlig for å se utvikling over tid, og eventuelt foreta tiltak for å unngå fuktskader.

- Forbedre eller etablere ny utvendig fuktsikring, drenering
- Isolere vegger på utsiden
- Ev. isolere på innsiden

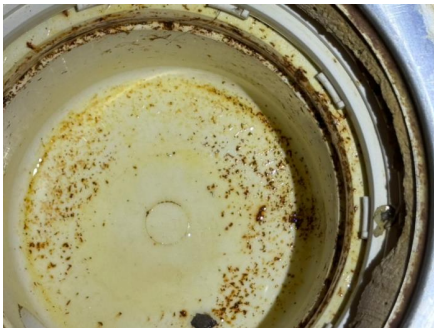
Da det ikke er synlig membran i overgang mellom klemring og sluk, kan det ikke fastslås at dette er utført riktig. Det er synlig smøremembran over klemringen på sluk utenfor dusjsonen, ingen synlig membran i dusjsonen. Det er ikke rørmansjett eller annen form for tetting rundt gjennomføringer i gulvet under servanten. Det måles motfall på gulv utenfor dusjsonen og fall på under 5 mm i dusjsonen. Vegghengt toalett mangler drengspalte for synliggjøring av lekkasje. Badet ble pusset opp i 2016 uten dokumentasjon.

Sluk i dusjsonen

Badet kan fortsatt tåle en forsiktig bruk, men det anbefales å sette inn dusjkabinett. En slik løsning kan forhindre fuktskade, men gir ingen erstatning for tettesjikt/membran. Kostnadsestimat for nytt bad vil ligge på mellom 150-350.000,-

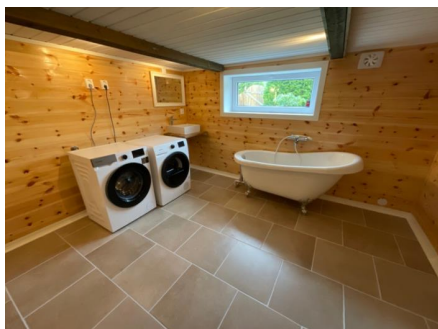
Det ble utført hulltaking i yttervegg og gjort søk etter fukt på overflater. Det påvises her feil utførelse av konstruksjon.

- Det er i hulltakingen påvist feil utførelse av konstruksjonen. Ingen skade konstatert.

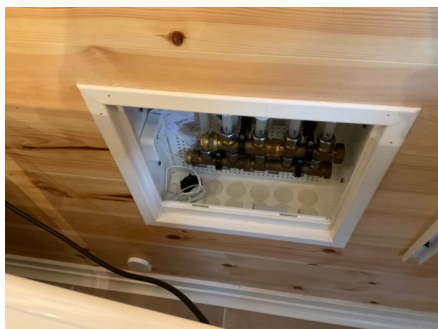
- Det er påvist at eventuelt lekkasjevann fra rør i rør system ikke ledes til sluk eller annen kompensere løsning.
- Mer enn halvparten av forventet brukstid er passert på innvendige vannledninger.

Vannledninger i plast (rør i rør) som ikke føres inn i fordelerskapet ledes til lagerrom i kjeller uten sluk. Det er montert waterguard i rommet, men fuktføleren må monteres på gulv for at den skal kunne fungere som tiltenkt.

- Det er ikke behov for utbedringstiltak siden anlegget fungerer i dag, men ut ifra alder kan skader plutselig oppstå på eldre anlegg.
- I forbindelse med oppgradering av våtrom vil det være naturlig med utskiftning av rør.
