# Tilstandsrapport

📍 Akersbakken 11, 0172 OSLO

# gnr. 218, bnr. 3

## 3-ROMS LEILIGHET I 1.ETASJE:

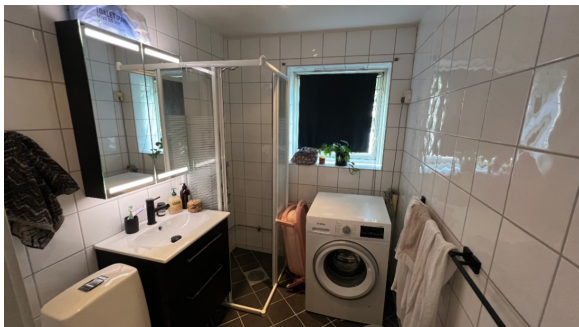
### TG 2 Overflater vegger og himling

- Det er påvist at flisfuger har riss/sprekker.
- Det er påvist at noen fliser har bom (hulrom under).
- Det er avvik:

- Tiltak:
- Selv om bom eller hullyd ikke alltid er et umiddelbart problem, bør det overvåkes nøye før eventuell utvikling i sprekker i flisfuger e.l. oppstår. Dette må en foreta tiltak for, for å begrense utviklingen.
