# Tilstandsrapport

Enebolig

Marmorvegen 19, 2818 GJØVIK

Befaringsdato: 02.06.2025

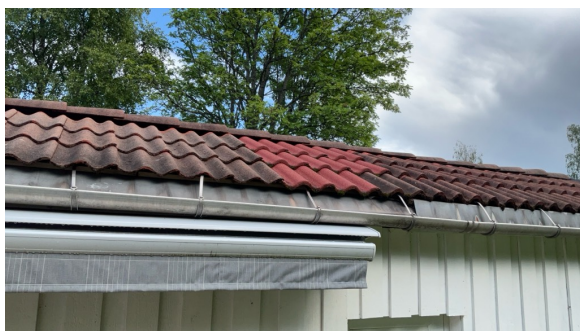
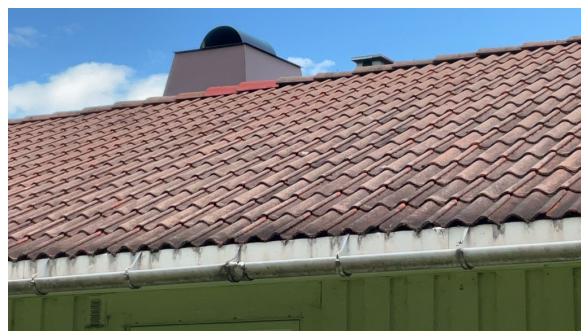
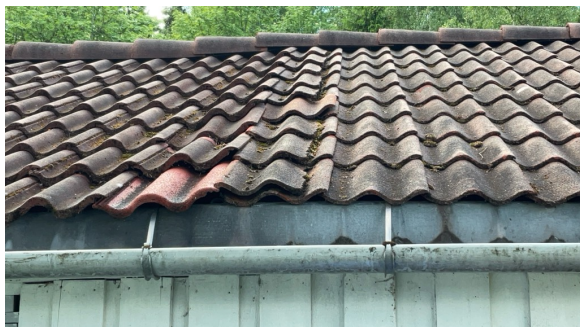
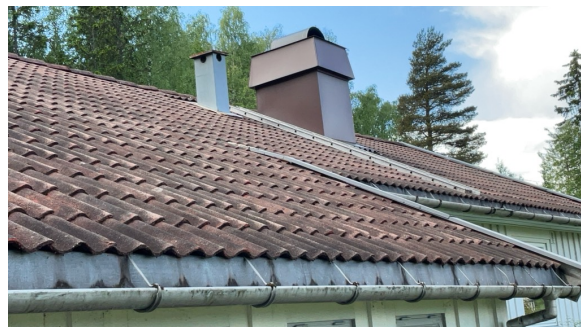
- Når takteking og undertak begynner å bli gamle, øker risikoen for lekkasjer, noe som kan føre til omfattende og kostbare reparasjoner av underliggende konstruksjoner dersom en ikke foretar tiltak på konstruksjonene før dette oppstår.
- Tidspunkt for utskiftning av undertak nærmer seg.
- Tidspunkt for utskiftning av takteking nærmer seg.

Ufagmessig utførelse av tekking over utebod

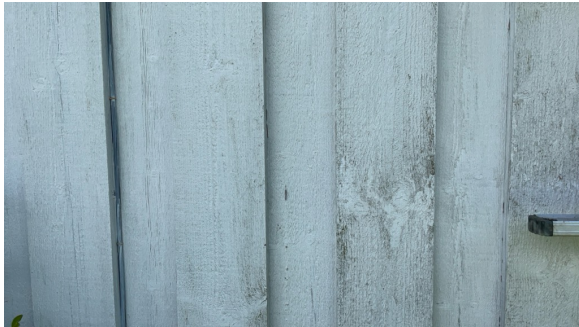
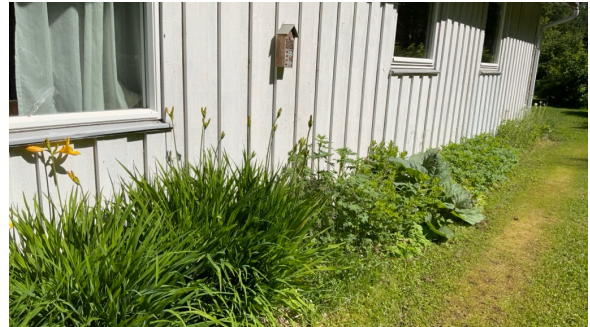
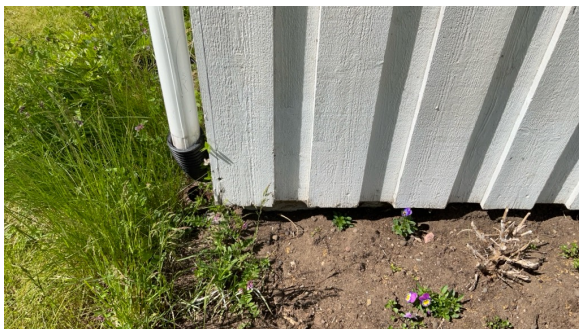
## TG 2 Veggkonstruksjon

Eldre trevegger kan erfaringsmessig ha skjulte skader, spesielt over grunnmuren og rundt vinduer/dører/gjennomføringer. Lufting av kledningen er ikke iht. dagens anbefalte løsning, men heller ikke dårligere enn normal løsning ved husets byggeår. Lav høyde mellom grunnen og kledning, risiko for skader. Anbefalt høyde mellom terreng og kledning er 30cm.

Vedlikehold og lokale utbedringer kan være påregnelig. Overflatebehandling av kledning må påregnes. Ved evt. utskifting av panel og etterisolering anbefales det at det etableres luftespalte iht. dagens anbefalinger og at bygningsdelen utføres skadedyrsikker.

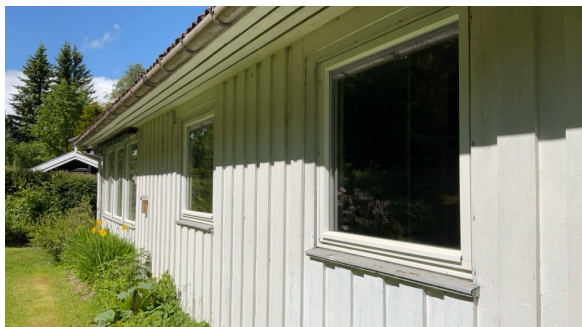
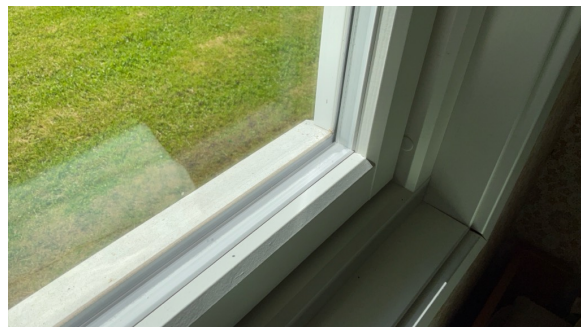
- Karmene i vinduer er slitte og det er sprekker i treverket.

Endel vinduer fra 2014 og 2016.

- Det må påregnes noe vedlikehold og at enkelte vinduer må skiftes ut.

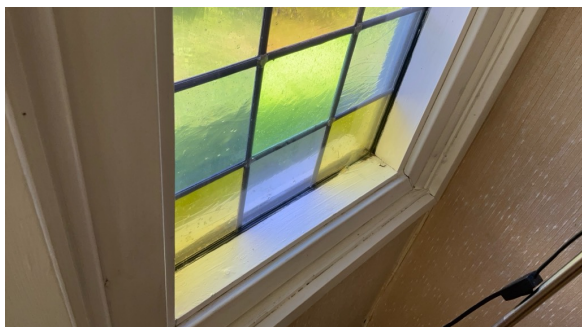
Eldre blyglassvindu i stue.

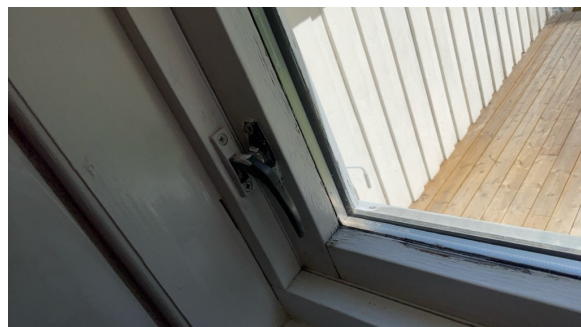
Enkelte vinduer over 40 år gamle.

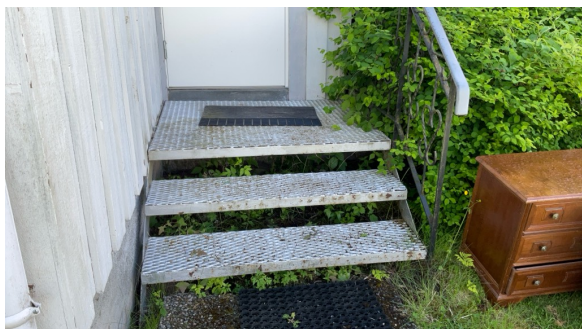
## TG 2 Utvendige trapper

Trapp i strekkmetall ved inngang. Eldre type og tiltak må påregnes.

Det er påregnelig med lokale utbedringer/reparasjoner.

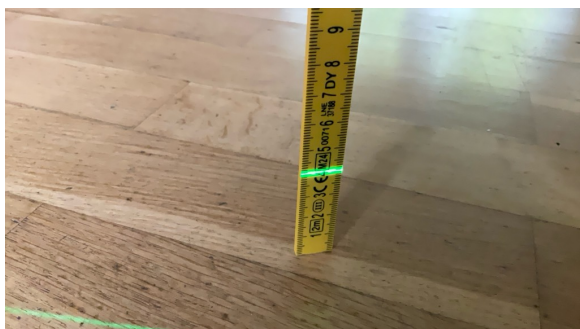
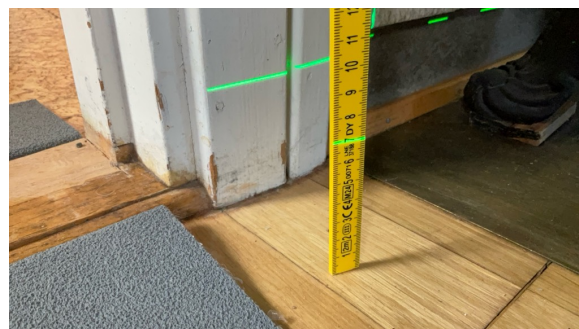
- Målt høydeforskjell på over 20 mm innenfor en lengde på 2 meter. Tilstandsgrad 3 gis med bakgrunn i standardens krav til godkjente måleavvik.
- Målt høydeforskjell på over 30 mm gjennom hele rommet. Tilstandsgrad 3 gis med bakgrunn i standardens krav til godkjente måleavvik.

- For å få tilstandsgrad 0 eller 1 må høydeforskjeller rettes opp. Ytterligere undersøkelser må foretas for å få kartlagt omfanget for utbedring.

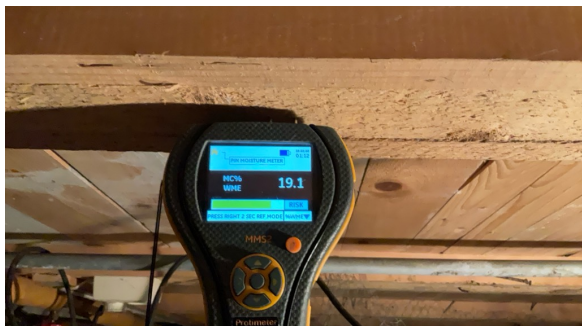
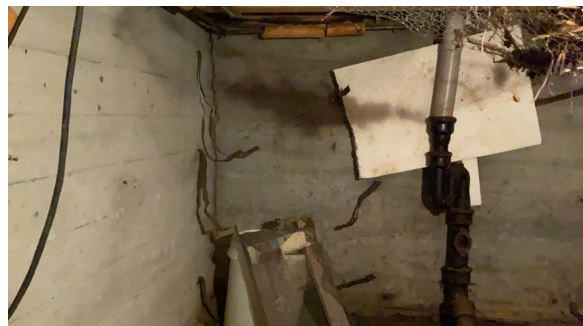
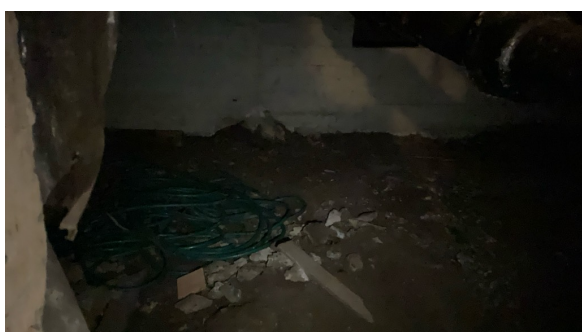
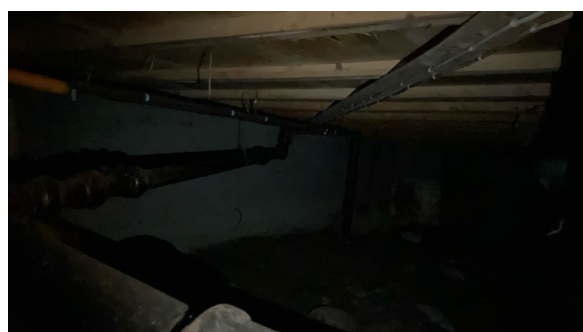
## TG 2 Kryp kjeller

Fuktmåling ble foretatt, det ble målt verdier over grenseverdier for skadelig fukt og dette er en indikasjon på at trevirke er utsatt for fuktpåkjenning.

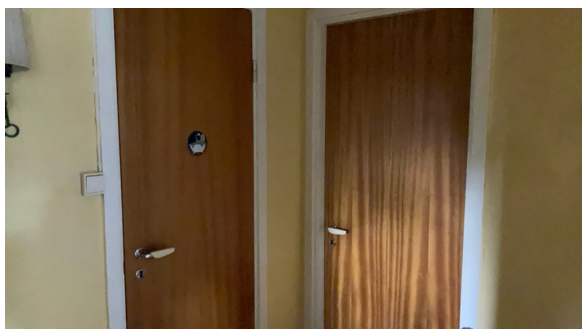
## 🔧 TG 2 Innvendige dører

Glatte finerte innvendige dører. Utført i formpresset materiale. Noe utidsmessig og påkostninger må påregnes.

Det må påregnes noe vedlikehold, samt overflatebehandling og at enkelte dører bør vurderes skiftes ut.

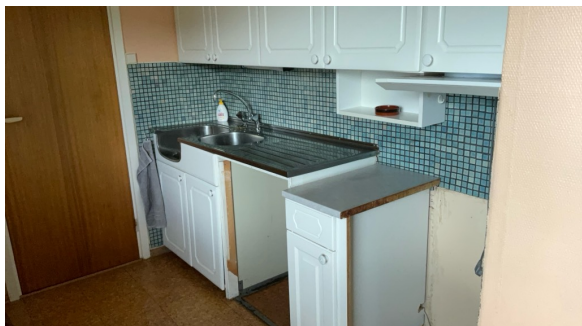
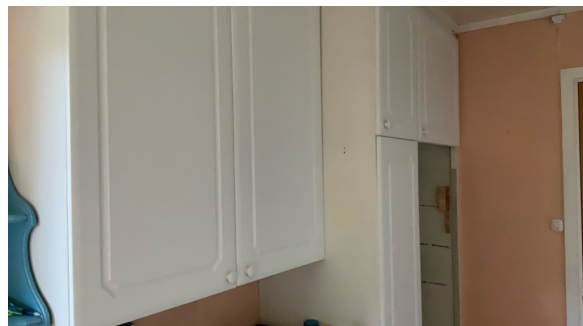
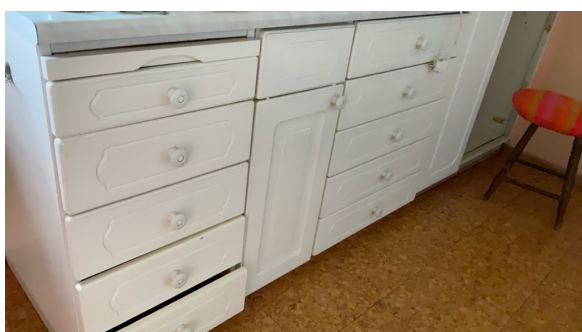
- Det er påvist skader på overflater/kjøkkeninnredning utover normal slitasjegrad.
- Kjøkkeninnredningen er av eldre dato, og den mangler bruksfunksjoner/løsninger som er forventet på et kjøkken.

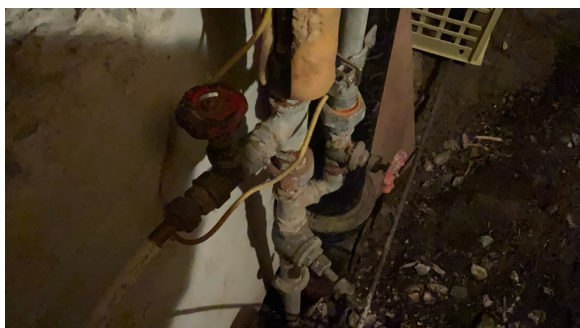
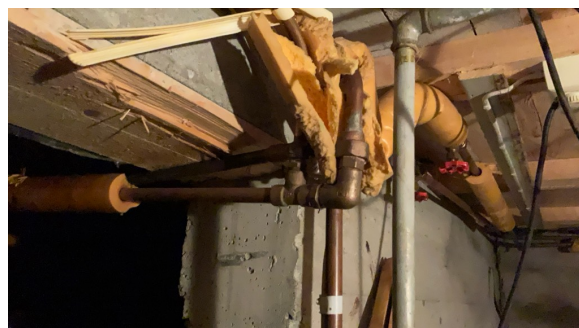
### 1 TG 2 Vannledninger

Mer enn halvparten av forventet brukstid er oppbrukt på innvendige vannledninger. Eldre metallrør kan være utsatt for rust/groing og gi redusert gjennomstrømning/risiko for lekkasjer. Alder er normalt i seg selv en vurderingskriterier hva angår slitasjegrad. Utvendige vannrør som begynner å bli gamle vil ha en helt naturlig slitasjegrad. For eksempel nevnes at partikler bygger seg opp i rør og reduserer/stenger gjennomstrømmingen, terrengdeformasjoner som forårsaker utettheter og fortettinger.

- I forbindelse med oppgradering av våtrom vil det være naturlig med utskiftning av rør.
- Tidspunkt for utskiftning av vannledninger nærmer seg.

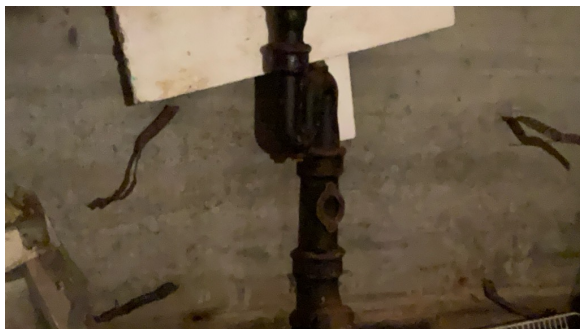
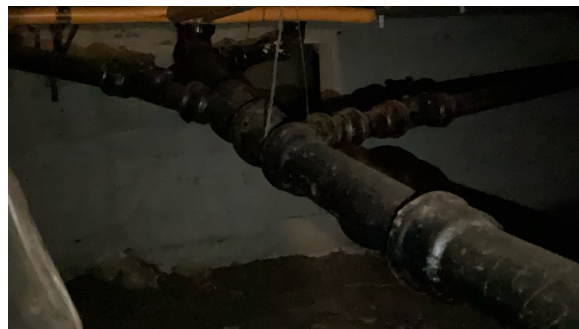
## TG 2 Avløpsrør

- Eldre avløpsrør har blant annet større sannsynlighet for lekkasjer, noe som kan føre til omfattende og kostbare vannskader i boliger.
- I forbindelse med oppgradering av våtrom vil det være naturlig med utskiftning av rør.
- Tidspunkt for utskiftning av avløpsrør nærmer seg.

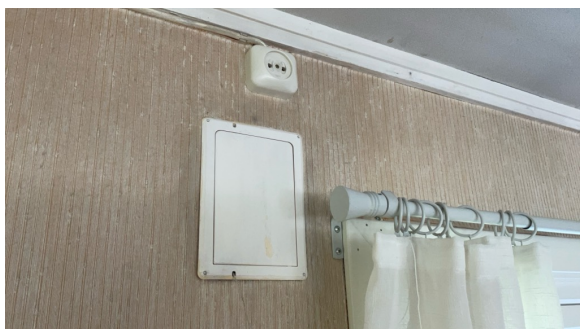
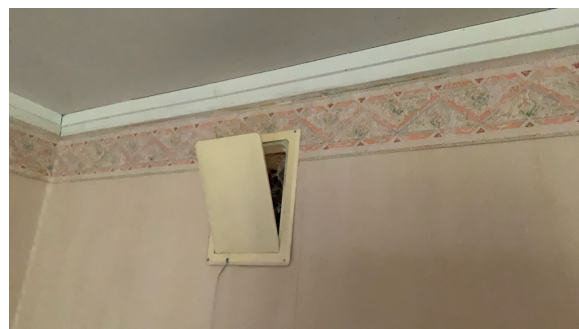
## TG 2 Ventilasjon

- Det er påvist mangelfull ventilasjon på ett eller flere rom i boligen.

Ventileringen er ikke i henhold til dagens krav. Boligen fungerer likevel med dette avviket.

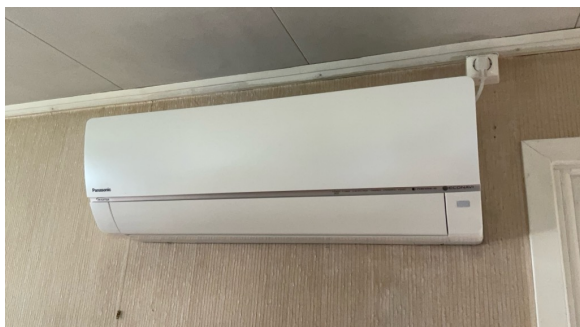
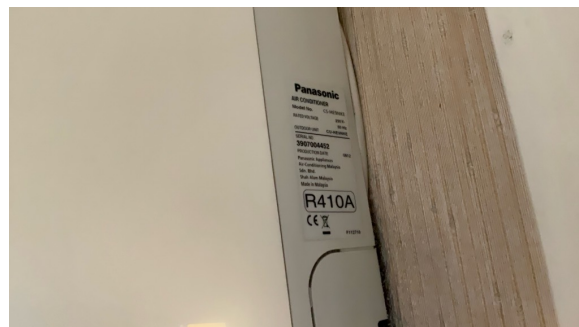
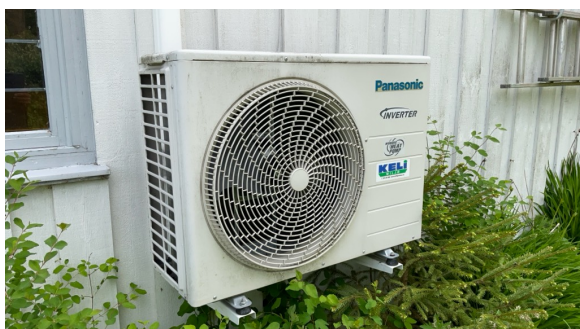
## TG 2 Varmesentral

- Det er ikke behov for utbedringstiltak siden varmesentralen fungerer i dag, men ut ifra alder kan skader plutselig oppstå på eldre anlegg.

Service, lokale utbedringer og evt. utskiftninger er påregnelig. Kondensvann fra varmepumpe bør ledes vekk fra grunnmur.

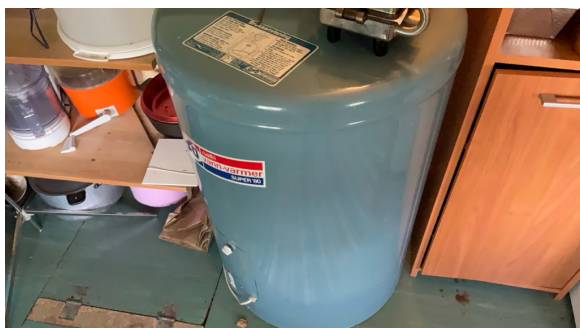
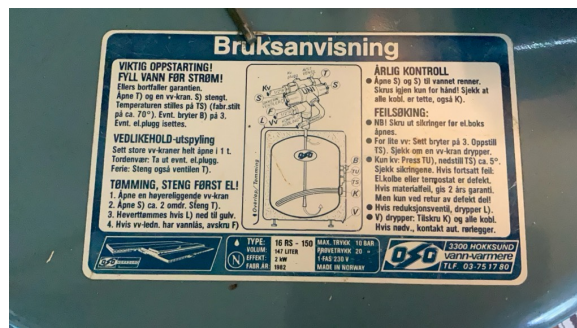
## TG 2 Varmtvannstank

Varmtvannsbereder på ca. Normal levetid for varmtvannsberedere er ca. 20 år. Det er ikke påvist tilfredsstillende el-tilkobling av varmtvannstank iht. gjeldende forskrift. Det er innført krav om at varmtvannsberedere med effekt over 1500 watt ikke skal være tilkoblet med vanlig stikkontakt, men være

- Det bør etableres tilfredsstillende el-tilkobling etter gjeldende forskrift.
- Det er ikke behov for utbedringstiltak siden tanken fungerer i dag, men ut ifra alder kan skader plutselig oppstå på eldre tanker.
- Det bør etableres tilfredsstillende avrenning eller lekkasjesikring ved varmtvannstank.

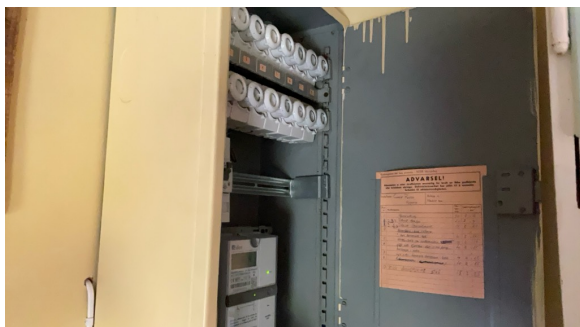
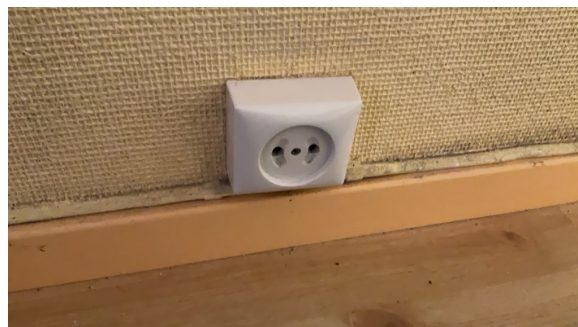
## ⚡ TG 2 Elektrisk anlegg

Anlegg fra byggeår som må påregnes skiftet ifm oppussing.

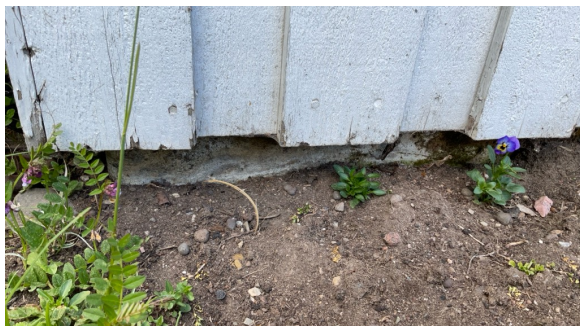
### Fuktsikring og drenering

- Det mangler, eller på grunn av alder er det sannsynlig at det mangler, utvendig fuktsikring av grunnmuren ved kjeller/underetasje.
- Mer enn halvparten av forventet levetid på drenering er overskredet.
