Marmorvegen 19, 2818 GJØVIK

**Eldre enebolig med alt på én flate  
– barnevennlig og usjenert  
beliggenhet - nærhet til  
turområder.**

# Tilstandsrapport

Befaringsdato: 02.06.2025

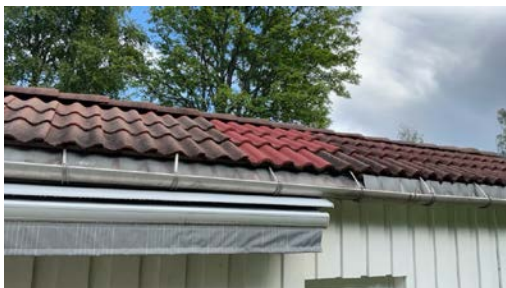
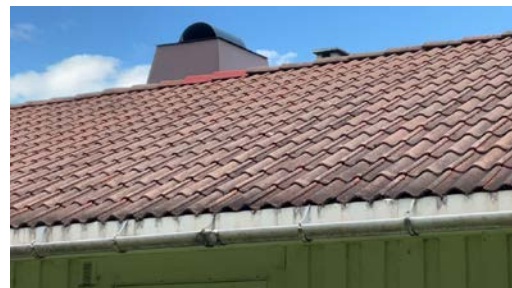
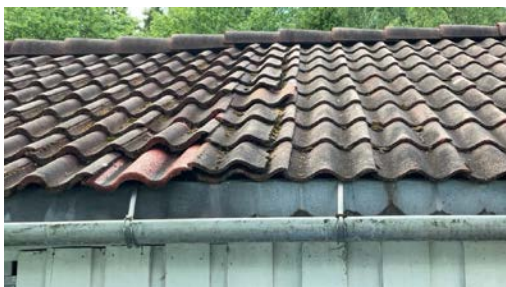
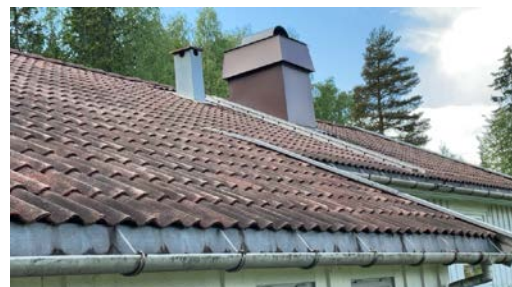
Taket er tekket med betongtakstein. Siden taket (takkonstruksjon, takteking og skorstein) kun er observert fra bakkenivå, er vurderingen begrenset av dette. Det er ikke sikkerhetsmessig forsvarlig å bevege seg ut på taket eller observere fra stige. Selv om det ikke er avdekket skader under befaringen, betyr ikke dette at det ikke foreligger skader som en besiktigelse på taket kan avdekke. Vær oppmerksom på denne risikoen. En undersøkelse av taket kan utføres av en fagperson under tilstrekkelige sikkerhetsforhold. Pipebeslag og andre gjennomføringer i takteking er ikke kontrollert, dette anbefales på generell basis undersøkt. Gjennomføringer i takteking er svake punkt og risikoen for skader er høy.

- Når takteking og undertak begynner å bli gamle, øker risikoen for lekkasjer, noe som kan føre til omfattende og kostbare reparasjoner av underliggende konstruksjoner dersom en ikke foretar tiltak på konstruksjonene før dette oppstår.
- Tidspunkt for utskiftning av undertak nærmer seg.
- Tidspunkt for utskiftning av takteking nærmer seg.

Ufagmessig utførelse av tekking over utebod

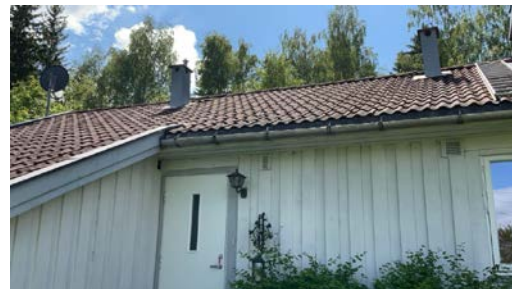
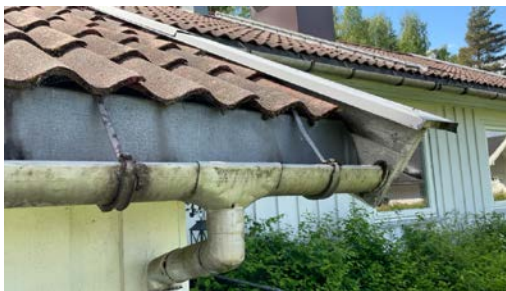
### Nedløp og beslag

Snøfangere anbefales montert. Lokale utbedringer og vedlikehold må påregnes.

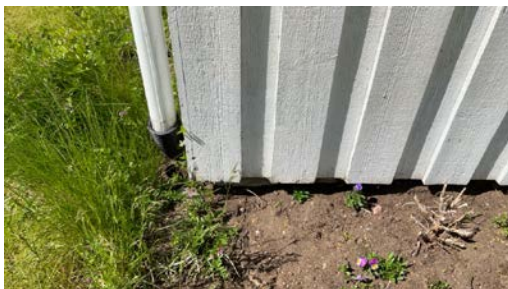
## TG 2 Veggkonstruksjon

Eldre trevegger kan erfaringsmessig ha skjulte skader, spesielt over grunnmuren og rundt vinduer/dører/gjennomføringer. Lufting av kledningen er ikke iht. dagens anbefalte løsning, men heller ikke dårligere enn normal løsning ved husets byggeår. Lav høyde mellom grunnen og kledning, risiko for skader. Anbefalt høyde mellom terreng og kledning er 30cm.

Vedlikehold og lokale utbedringer kan være påregnelig. Overflatebehandling av kledning må påregnes. Ved evt. utskifting av panel og etterisolering anbefales det at det etableres luftespalte iht. dagens anbefalinger og at bygningsdelen utføres skadedyrsikker.

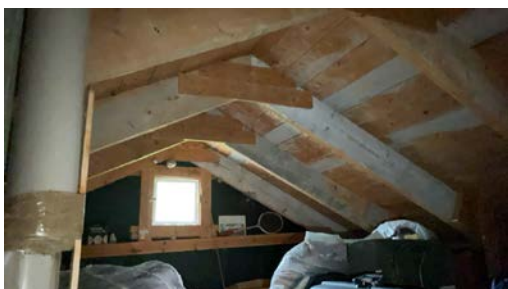
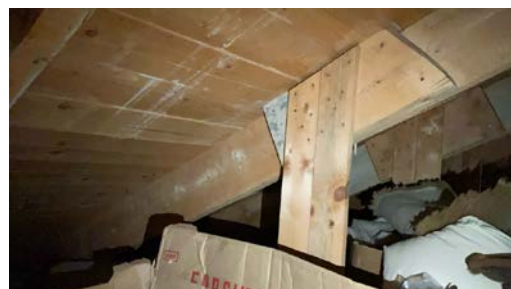
## TG 1 Takkonstruksjon/Loft

Mønet skråtak i trekonstruksjoner. Konstruksjonene er inspisert fra luke. Kaldt loft.

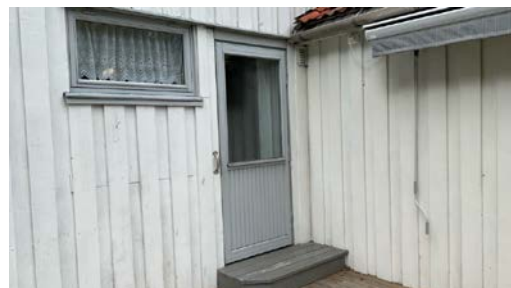
## TG 2 Vinduer

Trevinduer med 2-lags energiglass. Normal tid før utskifting av vindusrammer i tre er 20-60 år.

- Karmene i vinduer er slitte og det er sprekker i treverket.

Utskiftning/fornyning av balkongdør bør vurderes.

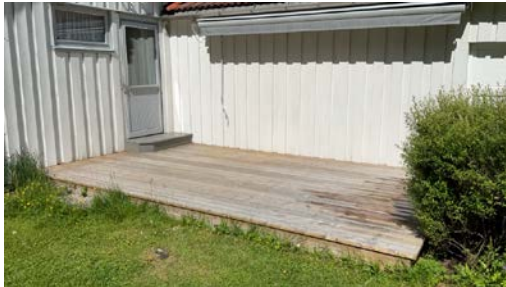
## TG 1 Balkonger, terrasser og rom under balkonger

Platting direkte på grunn utført i treverk. Terrassemarkise.

Terrasser/verandaer som står under åpen himmel vil alltid ha vedlikeholdsbehov, dette må påregnes. Det opplyses på generelt grunnlag at terrasser/veranda/altan er en risikokonstruksjon som erfaring viser kan ha hyppige skadefrekvenser. Det anbefales å følge med konstruksjonene slik at en evt. skade oppdages tidlig. Begrenset lufting mellom terreng og platting.

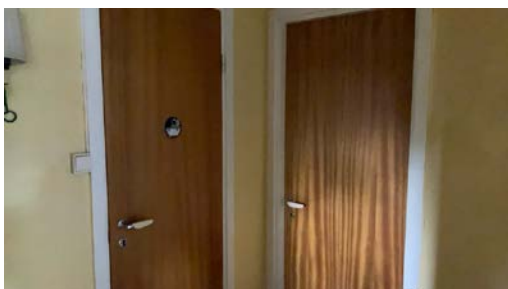
## TG 2 Innvendige dører

Glatte finerte innvendige dører. Utført i formpresset materiale. Noe utidsmessig og påkostninger må påregnes.

Det må påregnes noe vedlikehold, samt overflatebehandling og at enkelte dører bør vurderes skiftes ut.

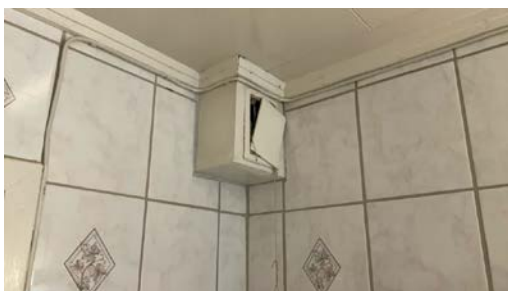
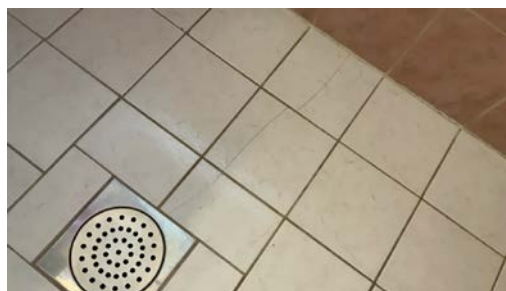
### 1. ETASJE > BAD

- Våtrommet har behov for omfattende oppgraderinger. For å sikre en løsning som oppfyller gjeldende krav, bør tettesjikt, sluk og røropplegg oppgraderes og dokumenteres.

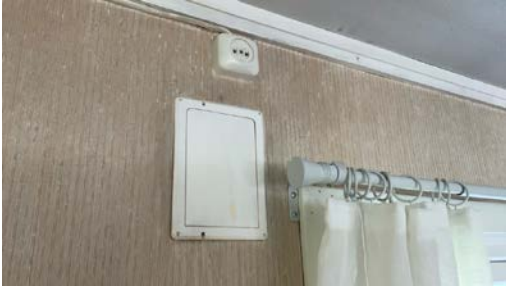
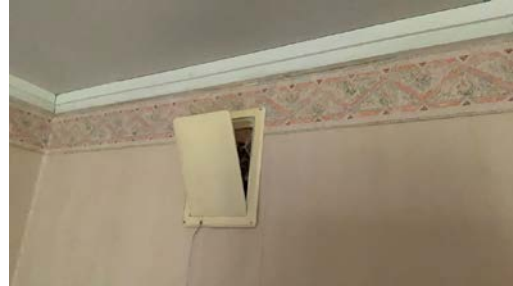
## TG 2 Ventilasjon

Boligen tilfredstiller ikke dagens krav til ventilasjon, men tilfredsstiller krav på oppføringstidspunktet. Ventilasjonen består av naturlig ventilasjon. Frisk tilluft blir tilført gjennom ventil i yttervegg, ventiler i vindu eller gjennom aktiv lufting med vinduer. Brukt luft trekkes ut uten bruk av vifter.

Ventileringen er ikke i henhold til dagens krav. Boligen fungerer likevel med dette avviket.

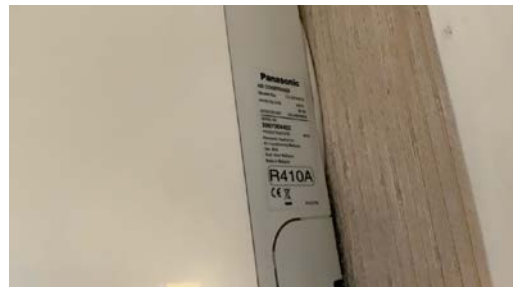
## TG 2 Varmesentral

Varmepumpe luft/luft er montert i stue. Det anbefales å lede kondensvann fra varmepumpa vekk fra grunnmur. Bygningssakkyndig er ikke VVS fagmann og har ikke tilfredsstillende kunnskap til å vurdere anleggets tekniske tilstand. Det anbefales på disse områder å ta kontakt med rørlegger/VVS-fagmann.

Service, lokale utbedringer og evt. utskiftninger er påregnelig. Kondensvann fra varmepumpe bør ledes vekk fra grunnmur.

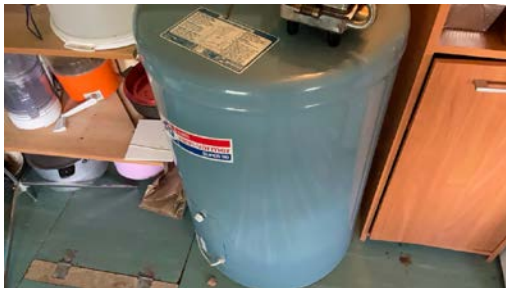
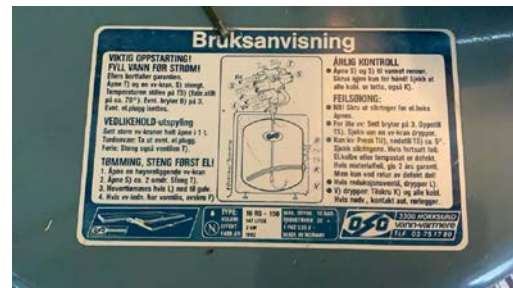
## TG 2 Varmtvannstank

Varmtvannsbereder på ca. Normal levetid for varmtvannsberedere er ca. 20 år. Det er ikke påvist tilfredsstillende el-tilkobling av varmtvannstank iht. gjeldende forskrift. Det er innført krav om at varmtvannsberedere med effekt over 1500 watt ikke skal være tilkoblet med vanlig stikkontakt, men være

- Det bør etableres tilfredsstillende el-tilkobling etter gjeldende forskrift.
- Det er ikke behov for utbedringstiltak siden tanken fungerer i dag, men ut ifra alder kan skader plutselig oppstå på eldre tanker.
- Det bør etableres tilfredsstillende avrenning eller lekkasjesikring ved varmtvannstank.

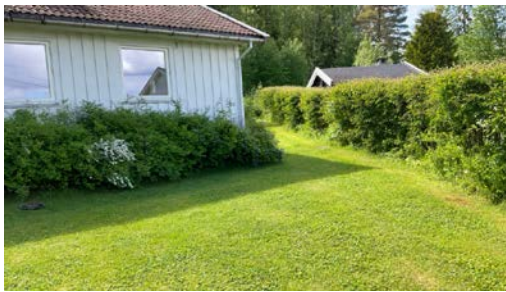
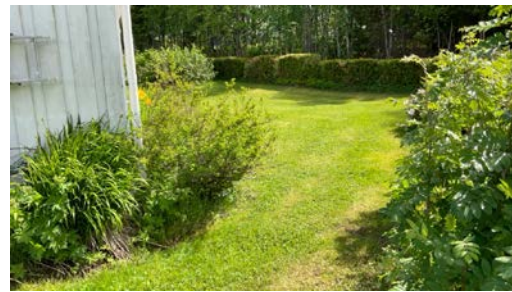
## TG 2 Terrengforhold

Tomten er flatere.

Viktig å lede vann bort fra fundamentene. Dette for å unngå belastning på mur/betong, hindre vanninntrenging og bevare lang brukstid på bygningsdelene under bakken. Fukt inn i konstruksjoner vil potensielt kunne føre til kapilærsug/fuktopptrekk i konstruksjoner rundt og kunne påføre store skader og kostnader.
