# Tilstandsrapport - NS 3600

## Konvallveien 43

4823 Nedenes

**Rapport kode: 627081**

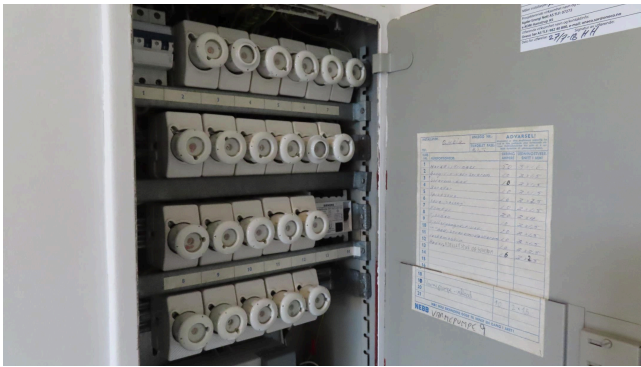
Sikringskap.

NR	Sjekkpunkt	Svar	Kommentar
9	Er det tegn til at det har vært termiske skader (tegn på varmgang) på kabler, brytere, downlights, stikkontakter og elektrisk utstyr? Er det synlig defekter på kabler, eller er disse ikke tilstrekkelig festet?	Nei	
10	Foreligger det dokumentasjon for varmekabler og innfelt belysning?	Ja	Bilder i sikringskap.

Ved anbefaling av nærmere sjekk på EL anlegget av fagkyndige gir standarden automatisk TG 2.
