# Tilstandsrapport

Kalbakkveien 19 B, 0953 OSLO

Befaringsdato: 17.09.2025

Oppdragsnr.: 18925-1804

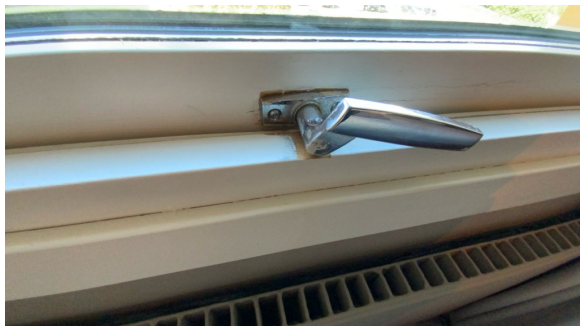
- Det er påvist at enkelte vinduer er vanskelig å åpne/lukke.
- Karmene i vinduer er slitte og det er sprekker i treverket.

Vinduslås på soverom er ødelagt og har ikke tiltenkt låsefunksjon.

- Det må foretas lokal utbedring.

Låsefunksjon på vindu til soverom må utbedres for tiltenkt funksjon. Dette skal sjekkes av borettslaget fr utbedring.

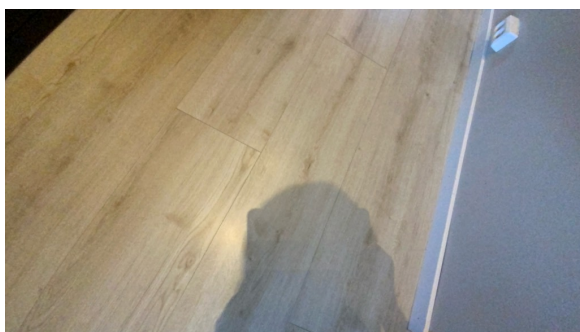
- Overflater har en del slitasjegrad utover det en kan forvente.

Det er noe knirk og stedvis svanker i laminaten.

Det er registrert knirk og stedvis svanker i laminaten. Dersom avviket skal utbedres, må underlaget rettes opp og laminatgulvet legges på nytt. Konsekvensen av å ikke utbedre er hovedsakelig redusert komfort og estetikk, men funksjonen til gulvet er ikke vesentlig svekket

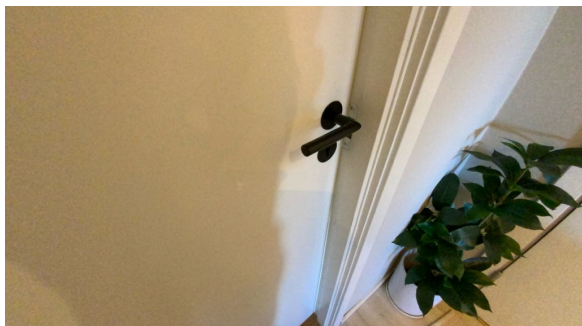
- Det er påvist avvik som tilsier at det bør foretas tiltak på enkelte dører.

Soveromsdør subber noe i karm.

- Enkelte dører må justeres.

Justere dør for å unngå subbing og slitasje av terskel, dørblad for ytterligere slitasje.

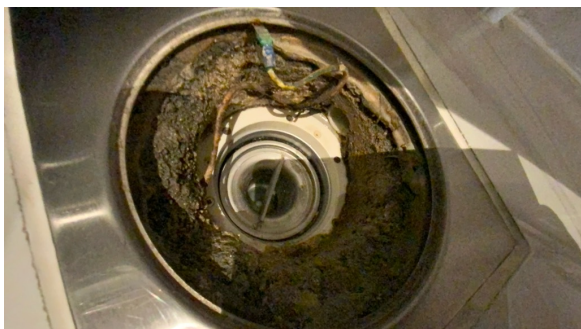
- Selv om bom eller hull lyd ikke alltid er et umiddelbart problem, bør det overvåkes nøye før eventuell utvikling i sprekker i flisfuger e.l. oppstår. Dette må en foreta tiltak for, for å begrense utviklingen.
- Til tross for avviket i fall/høydeforskjell til sluk, vil gulvet fortsatt kunne lede vann mot sluket, men med redusert effektivitet. Dette kan potensielt øke risikoen for vannansamling i enkelte områder av badet.

Det bør vurderes tiltak for å øke høydeforskjellen mellom topp slukrist og topp membran ved dørterskel til minimum 25 mm, for å redusere risikoen for vannlekkasje til tilstøtende rom ved eventuell oversvømmelse. Bom i fliser bør følges opp, da dette kan føre til at flisene løsner eller sprekker over tid, noe som kan gi økt fare for fuktskader i underliggende konstruksjoner.
