Tilstandsrapport

Enebolig

Kodalveien 118 , 3220 SANDEFJORD

Oppdragsnr.: 20641-1790

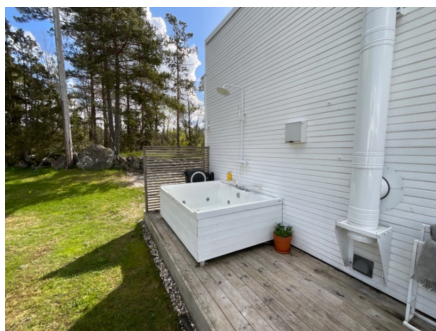
Til boligen er det en utedusj og et boblebadekar med varmtvann for bruk i sommersesongen
Innstallasjonene er ikke tilstandsvurdert.

Utedusj og boblekar

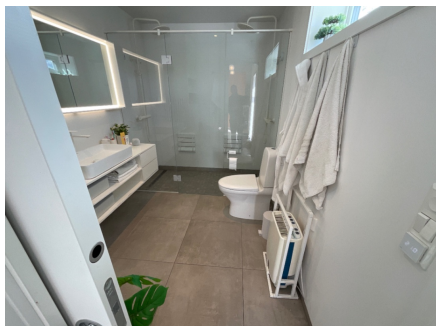
Bad/wc

Hovedgulvet er flatt uten falll mot sluk, og det er ikke 15mm oppkant ved dørterskel.

Hovedgulv er tilnærmet flatt eller har manglende eller mindre fall til sluk en byggetidens krav.

Byggetidens krav til fall er 1:100 på hovedgulv. Om det er 15mm oppkant ved dørterskel kan hovedgulvet være flatt. Det er ikke 15mm oppkant ved dørterskel.

TG:2 settes med bakgrunn i avvik i fallforhold i hht. dagens krav

Manglende fall på hovedgulv kan medføre at vann ikke ledes effektivt til sluk, noe som øker risikoen for fuktskader i omkringliggende konstruksjoner. Det bør være minimum 25mm høydeforskjell mellom topp sluk og topp membran ved dørterskel. Dette for å sikre at lekkasjevann i rommet ikke renner ut over dørterskel, og for å tilfredstille dagens forskrift.

Det bør etableres 15 mm oppkant ved dørterskel, da kan hovedgulv være flatt.

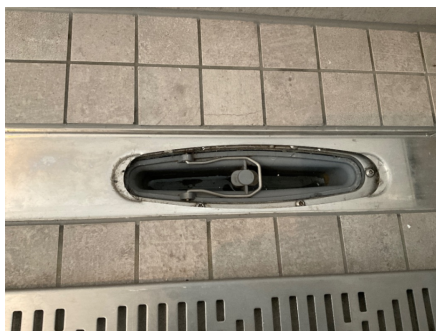
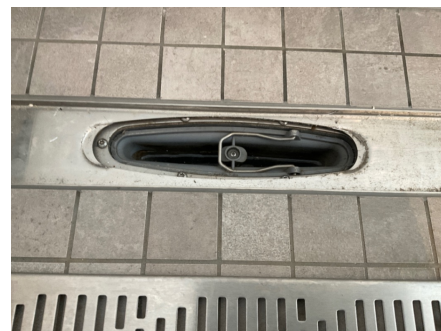
Badet har plastsluk i gulv. Badets tettesjikt er utført med smøremembran.

Badet er bygget etter forskriftene i TEK-17 og utførende har gjennom kontrollerklæringer ved ferdigattest erklært at rommet og membran har tilfredstillende utførelse.

Sluk i dusjsone

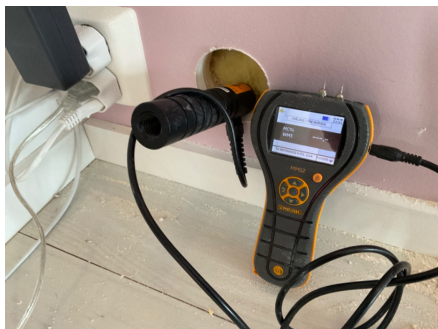
Det er foretatt hulltaking og fuktmåling i tilliggende konstruksjon til våtrommet uten at det ble påvist fukt inne i konstruksjonen. Hulltaking er foretatt på en tilfeldig valgt plass hvor det vil være sannsynlig at det kan forekomme fukt, sett opp mot fuktbelastning i våtrommet. Det kan ikke gis noen uforbeholden garanti for øvrige vegger i rommet.

Tilstandsgrad TG:0 er satt med bakgrunn i at det ikke er målt fukt i konstruksjonen.

Fuktmåling i vegg ved hulltaking.

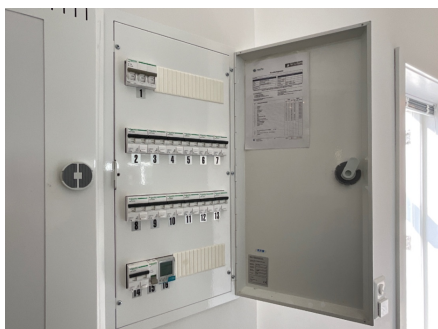
Skjerm til ur i sikringsskap virker ikke.
Lyspærer til portlys virker ikke.

Sikringsskap

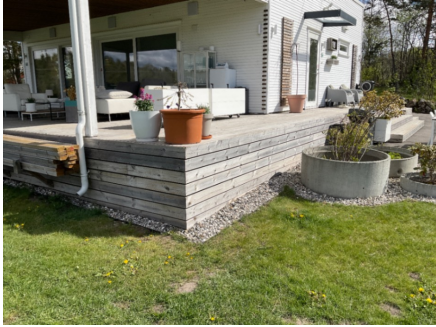
! Det er ikke montert rekkverk på balkong eller terrasse.

Del av terrasse med manglende rekkverk.

- Rekkverk må monteres på balkong eller terrasse for å lukke avviket.

Det bør etableres rekkverk der hvor det ikke er det og forskriften krever det. Manglende rekkverk kan gi fare for utfall som kan skade personer som faller ut.
