# Hotellvegen 2 2420 TRYSIL

## Tilstandsrapport Eierskifte

Boligtype: Leilighet i boligblokk

Byggeår: 2019

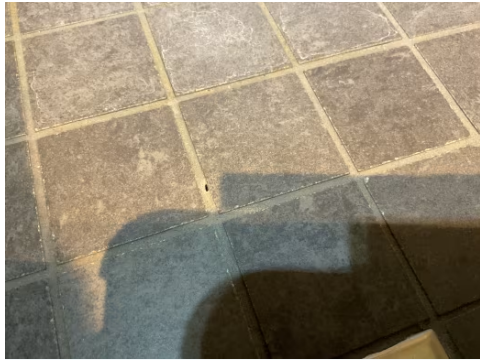
Hull i fugemasse

Det registreres hull i flisfuger på gulv.

Bom i flis og hull i fug bør utbedres.

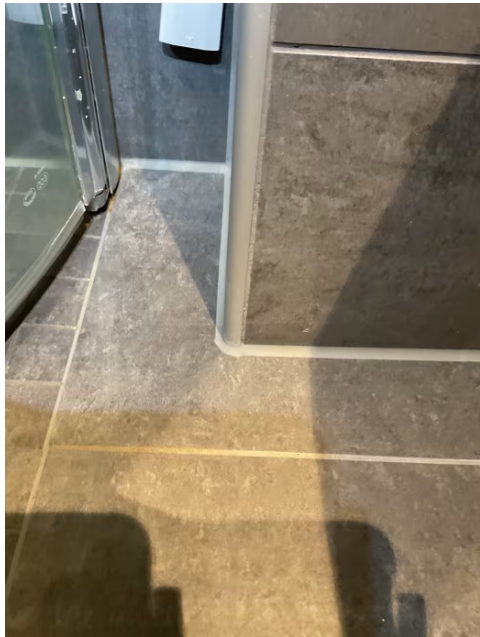
Flis med bom

Det registreres "bom" i gulvflis (mangelfull heft mot underlag).

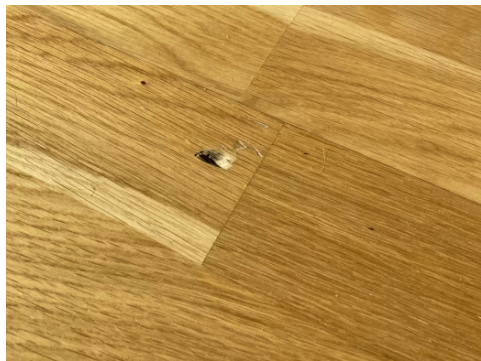
Skade i parkett

Parkett med noen hakk  
Skade i dør til soverom.  
Løs list på vindu til soverom.  
Enkelte dørkarmen med slitasje.

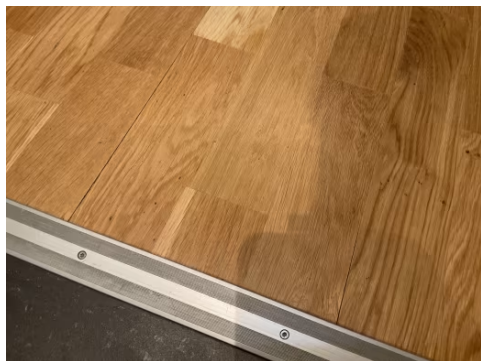
| Det registreres knirk i parkett. Overgang parkett og flis i gang | |

Sprekk i skjøt.  
Knirk.

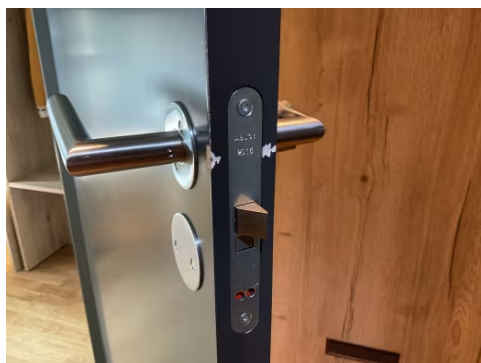
Skade på dør til soverom.

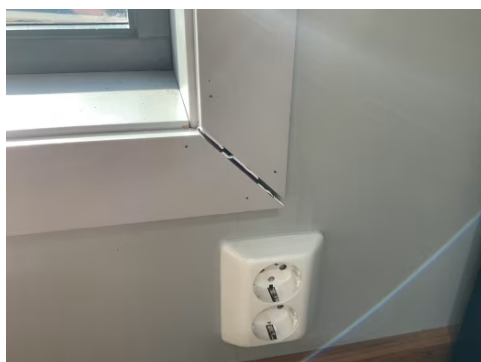
Løs list på soverom.

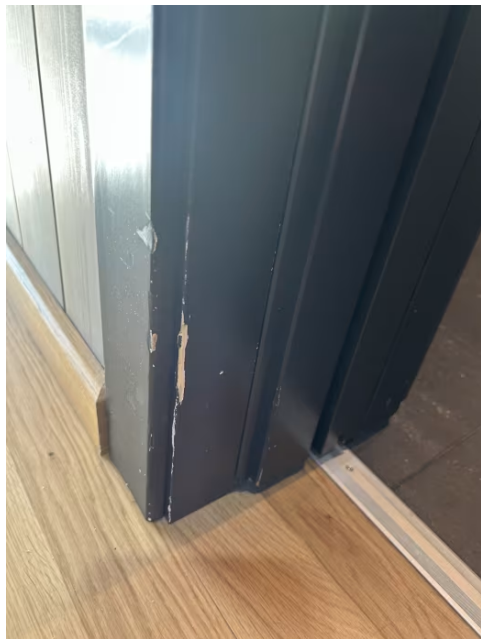
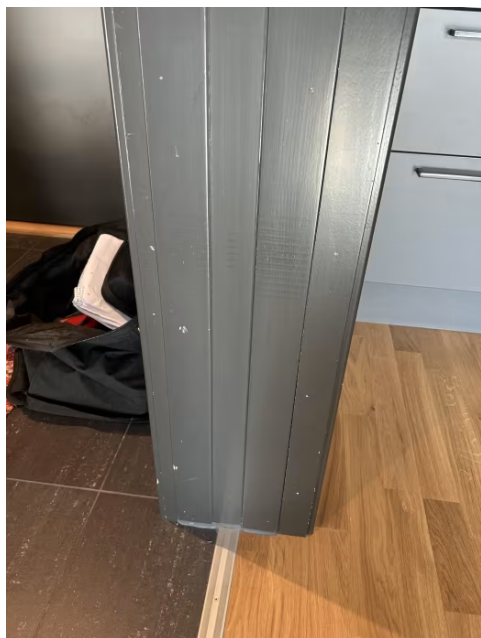
Slitasje på dørkarm.
