Tilstandsrapport

Enebolig

Krohnåsvegen 58 , 5239 RÅDAL

Befaringsdato: 09.03.2026

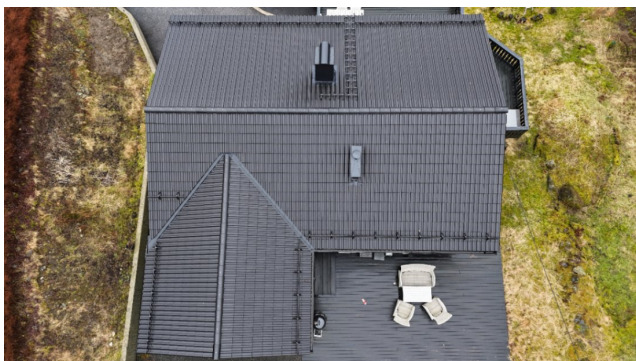
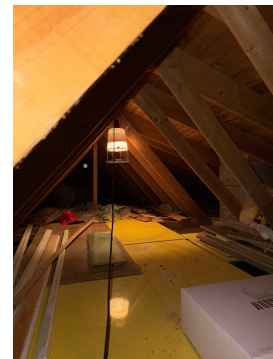
! TG 1 Taktekking

Taktekkingen er av betongtakstein. Taket er besiktiget fra takfot og med drone.

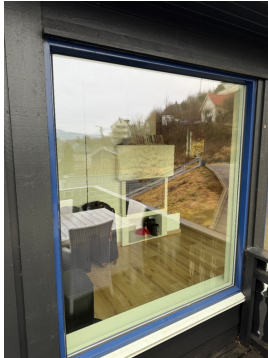
TG 2 Skrå vinduer - kjøkken

Bygningen har malte trevinduer med 2-lags glass.

- Det er påvist noen glassruter som er punktert eller sprukne.

Det er punkterte ruter.

- Vinduer med punkterte/sprukne glass må påregnes skiftes ut, enten hele vinduet eller kun selve glassene.

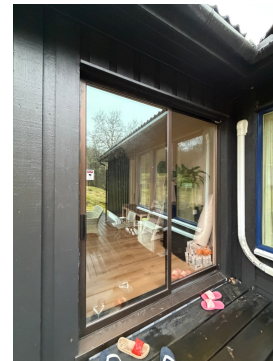
TG 1 Balkonger, terrasser og rom under balkonger

Altan med tilkomst fra hoved soverom, oppmålt til ca 27m².

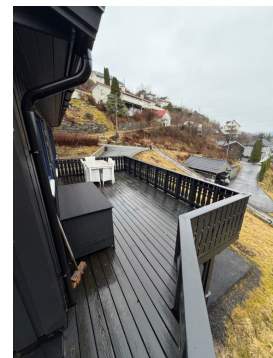
TG 1 Balkonger, terrasser og rom under balkonger

Platning med tilkomst fra kjøkken og utvendig, oppmålt til ca 34m²

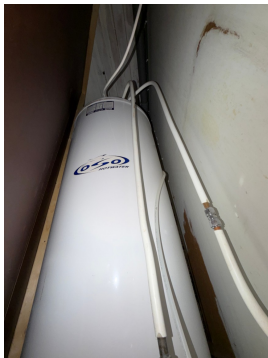
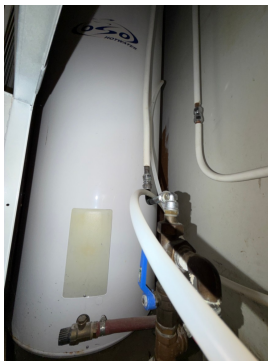
Varmtvannstanken er på ca. 300 liter. Varmtvannsbereider er kledd inn bak en vegg på badet i kjelleren. Det er begrenset mulighet for inspeksjon. Bereideren antas å være ca 300 liter basert på størrelse. Årstall er ukjent da merkelapp står for høyt oppe på bereider til at det kan leses.
