Tilstandsrapport

Enebolig

Krohnåsvegen 58 , 5239 RÅDAL

Befaringsdato: 09.03.2026

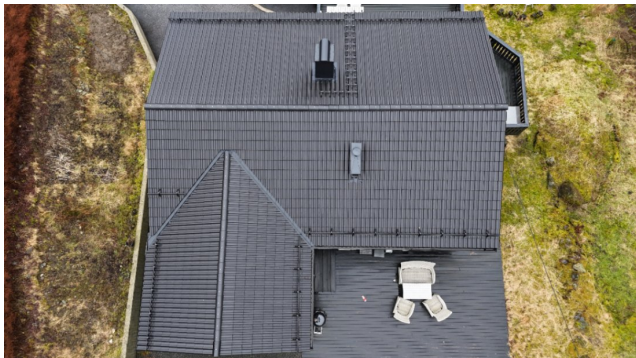
! TG 1 Taktekking

Taktekkingen er av betongtakstein. Taket er besiktiget fra takfot og med drone.

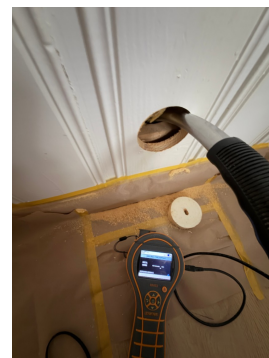
Hulltaking er foretatt uten å påvise unormale forhold. Hulltaking er foretatt fra stue. Fuktkvotemåling (vekt%) i konstruksjonen ble målt til under 6%.

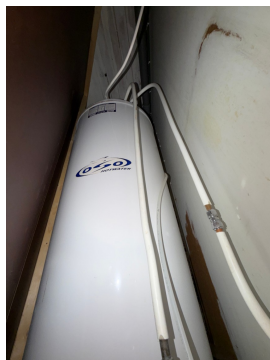
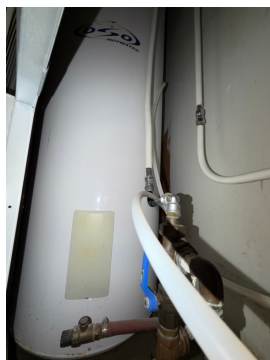
Varmtvannstanken er på ca. 300 liter. Varmtvannsbereider er kledd inn bak en vegg på badet i kjelleren. Det er begrenset mulighet for inspeksjon. Bereideren antas å være ca 300 liter basert på størrelse. Årstall er ukjent da merkelapp står for høyt oppe på bereider til at det kan leses.
