Tilstandsrapport

Enebolig

Krohnåsvegen 58 , 5239 RÅDAL

Befaringsdato: 09.03.2026

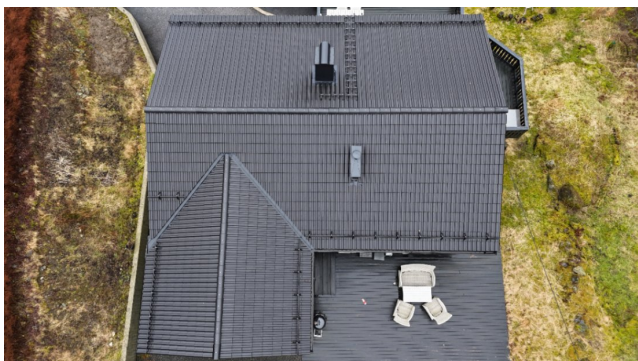
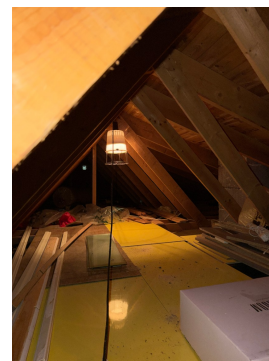
! TG 1 Taktekking

Taktekkingen er av betongtakstein. Taket er besiktiget fra takfot og med drone.

Årstall: 2025

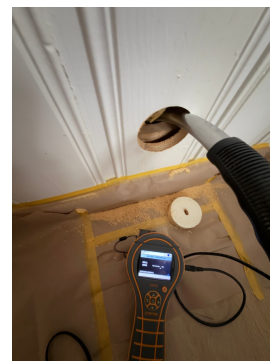
Hulltaking er foretatt uten å påvise unormale forhold. Hulltaking er foretatt fra stue. Fuktkvotemåling (vekt%) i konstruksjonen ble målt til under 6%.

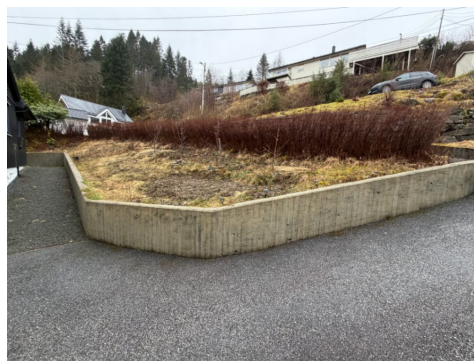
Forstøtningsmurer er av betong.
