# Tilstandsrapport

Tomannsbolig

Vardestubben 9 B, 1850 MYSEN

Oppdragsnr.: 22324-1032

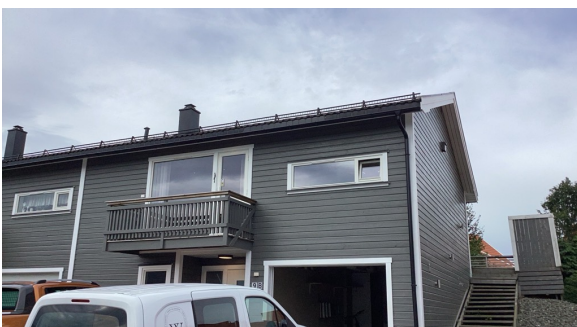
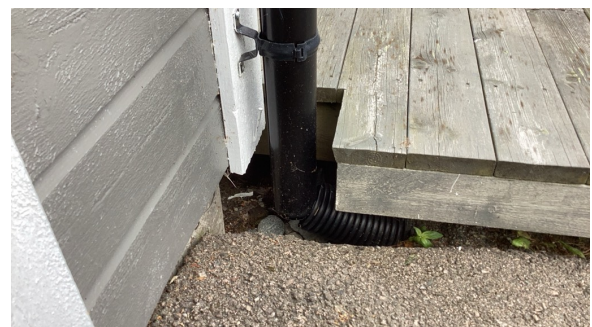
Utett overgang

Taknedløp i framkant av boligen må kobles i sammen med bortledningsrør.

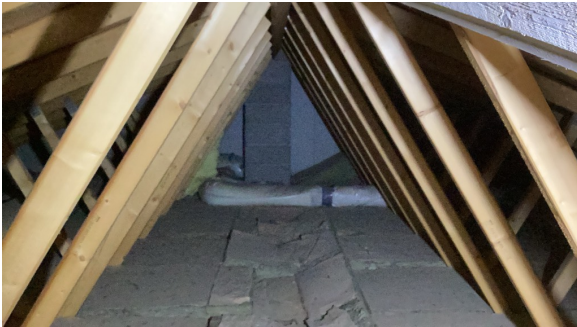
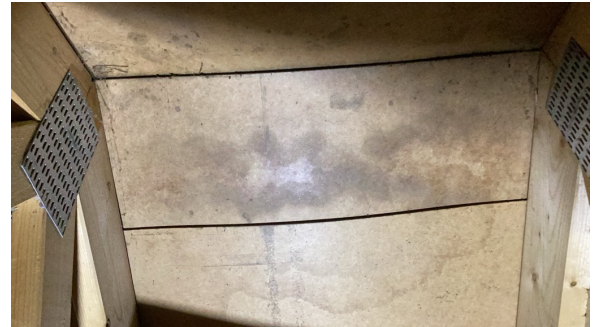
Det er fuktskjolder i sutakplater ved møne og rundt pipe og gjennomføringer.  
Det måles ingen fukt ved befarings.

Fuktskjolder i sutakplater ved møne.

Det anbefales at konstruksjonen kontrolleres ved overgang fra varm og kald årstid, samt at dampsperre og isolasjon utbedres.

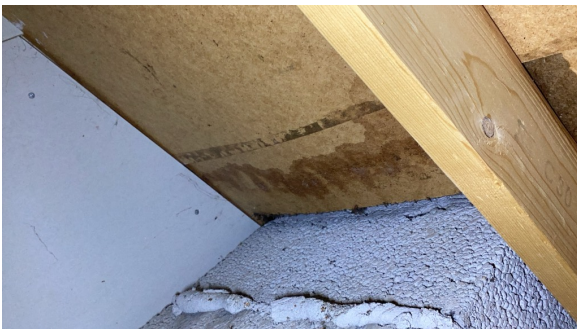
Fuktskjolder ved pipe.

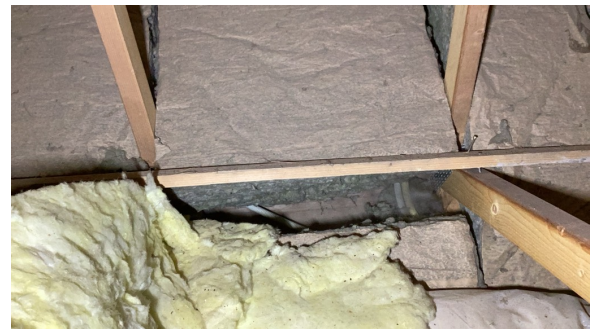
Manglende isolasjon.

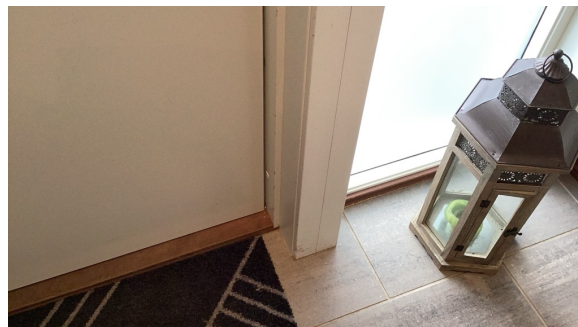
Luftglippe mellom karm og dørblad.

- Dører må justeres.

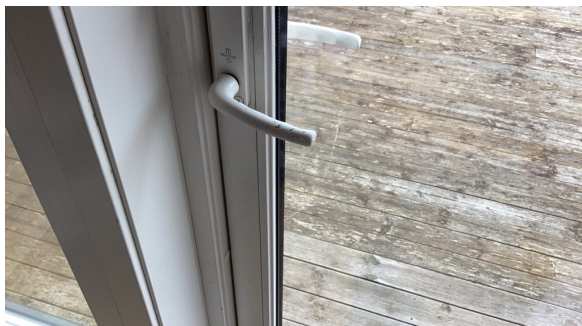
Merker/oppskrapping i karm og dørhåndtak.

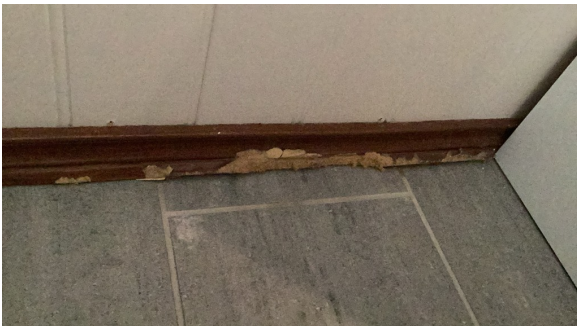
Fotlister har betydelige skader og gis TG 3.

Fotlister med betydelige skader.

Fotlister bør byttes ut.  
Den enkelte må vurdere behov for tiltak.

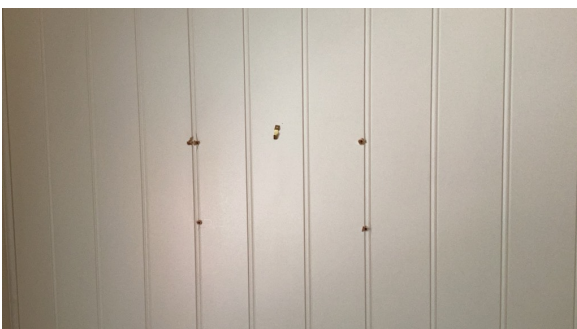
Hull etter oppheng i veggplater

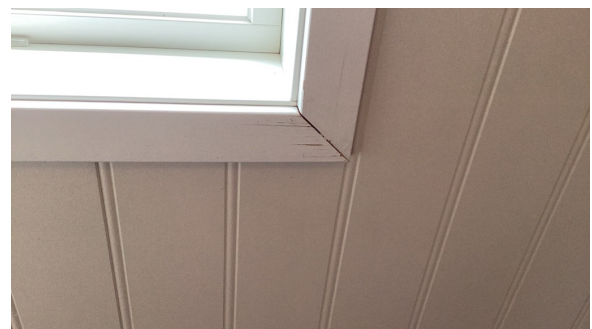
Karmplister på soverom har behov for overflatebehandling.

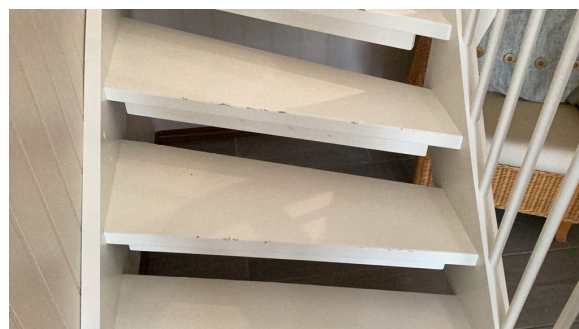
Slitasjemerker i trappetrinn.

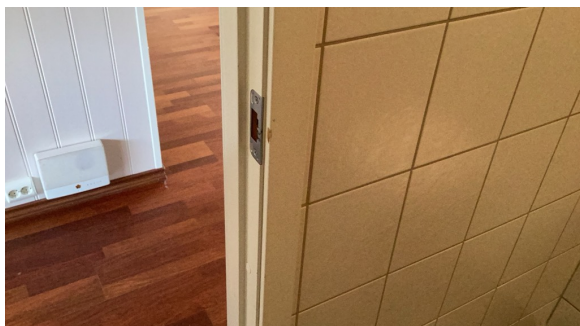
Hakk/slitasjemerke i karmlist bad 1. etasje.

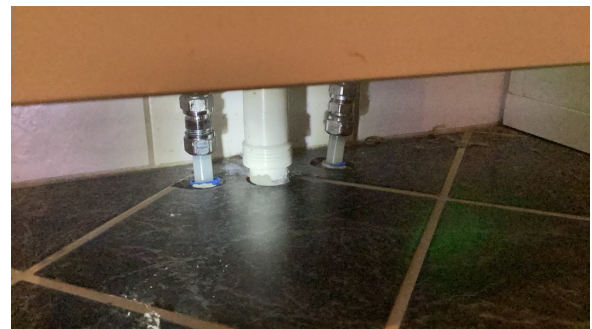
- Det er påvist mangelfull/feil utførelse rundt rørgjennomføringer e.l. som gir fare for fukt i konstruksjonen i våtsone.
- Mer enn halvparten av forventet brukstid er passert på membranløsningen.

Manglende membran/mansjett rundt rørgjennomføringer.

Det må påregnes oppgraderinger av baderom.

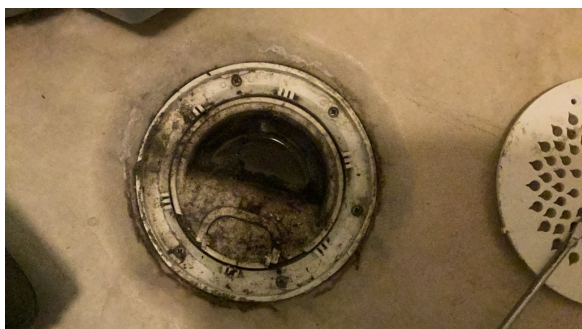
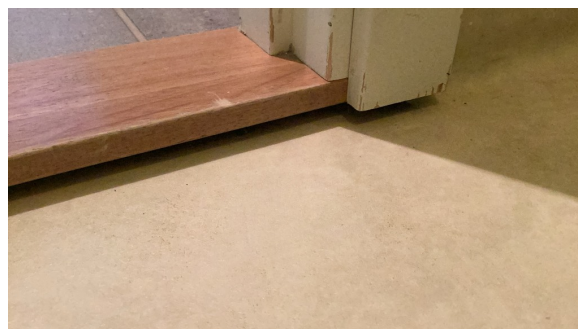
Ingen membran/tetting under terskel.

Det bør gjøres tettende tiltak under terskel.

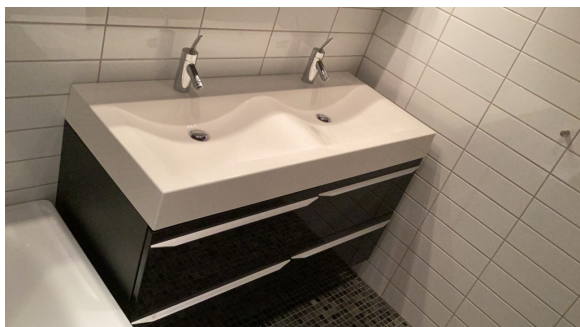
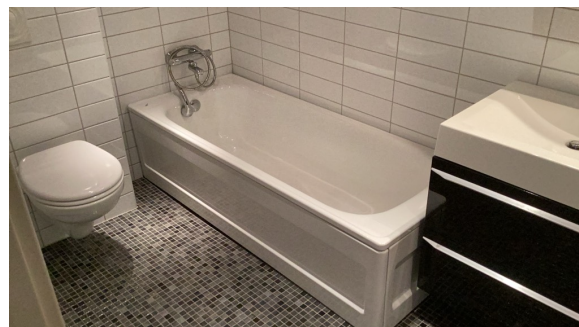
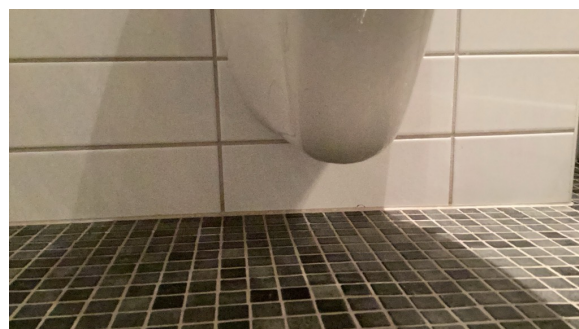
- Det er ikke påvist tilfredsstillende løsning for å synliggjøre lekkasje fra innebygget sisterner.

Vegghengt toalett er installert uten synlig dreneringsløsning. Ved eventuell lekkasje kan vann trenge ut i konstruksjonen og pågå over lengre tid uten å bli oppdaget, noe som kan medføre betydelige fuktskader i tilstøtende bygningsmaterialer. Det er ikke opplyst eller dokumentert om det foreligger annen form for sikring, som f.eks. lekkasjesensor, sikkerhetspose (safybag) eller lignende.

- Ved implementering av innebygget sisterner var det ikke krav om lekkasjesikring, konstruksjonen bør jevnlig observeres.

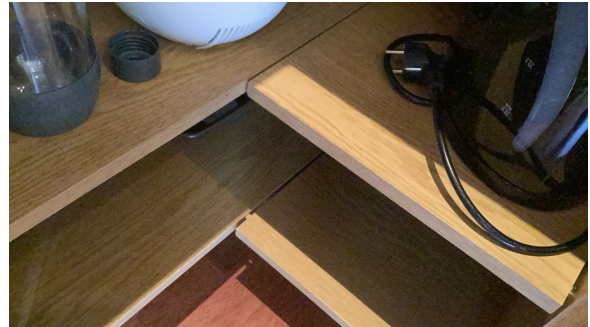
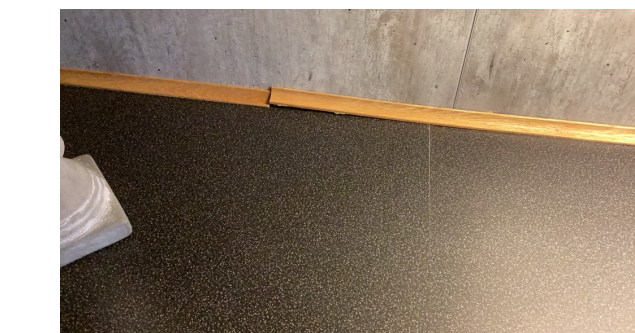
Løs list mellom vegg og benkeplate.

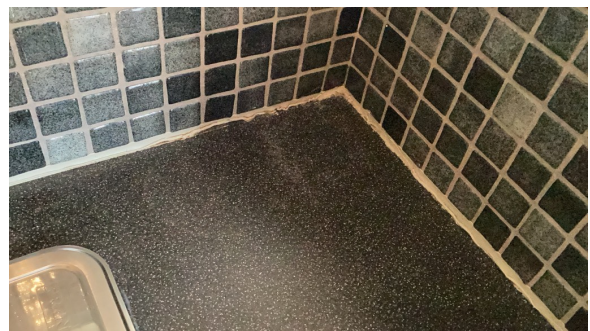
Ujavn silikontetting mellom vegg og benkeplate.

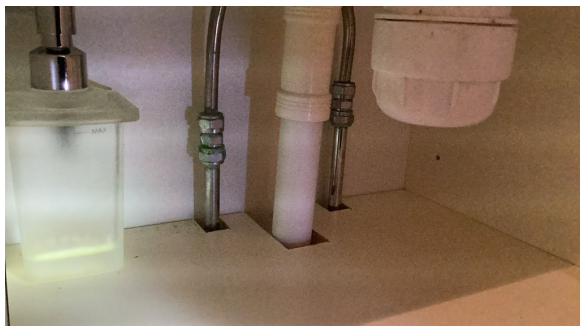
Irr kan over tid føre til svekkelse av rørene, med økt risiko for lekkasjer. Det kan også indikere skjulte vannskader eller kondensproblematikk i området.

Irr på rør.

Rørene bør inspiseres nærmere av rørlegger for å vurdere tilstand og eventuelt skifte ut skadede deler. Det bør også avklares om årsaken er fukt, kondens eller tidligere lekkasjer.

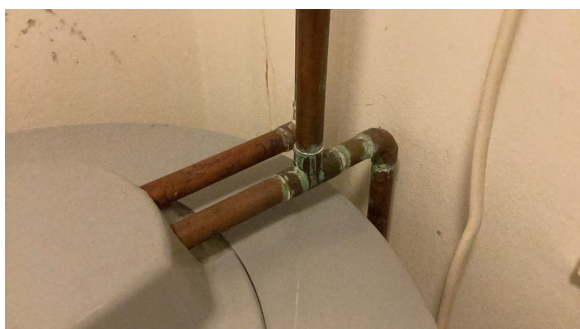
Irr på rør.

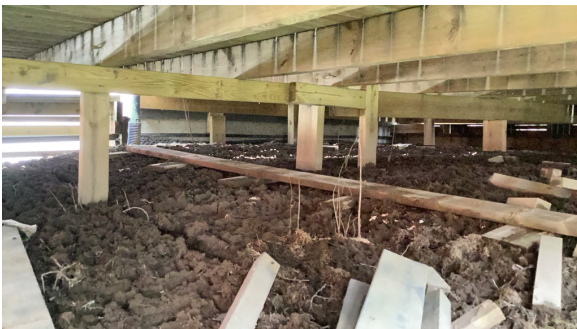
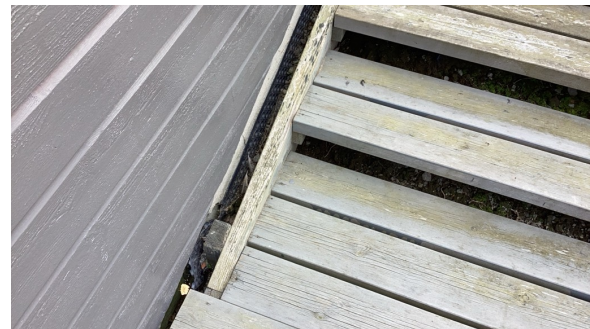
Topplst mellom mur og grunnmursplaton må utbedres.

Topplst mellom mur og grunnmursplast må utbedres.
