# Kristian Bakkens veg 12 B 2316 HAMAR

## Tilstandsrapport Eierskifte

Boligtype: Leilighet i boligblokk  
Byggeår: 1970  
BRA: 60 m<sup>2</sup>  
BRA-i: 54 m<sup>2</sup>  
Rapportdato: 29.10.2025 (Gyldig til 29.10.2026)

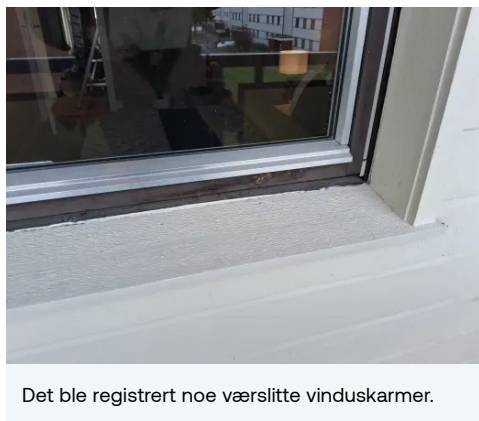
Det ble registrert noe værslitte vinduskarmer.

Med tanke på oppnådd alder på vinduer er punktering av glass i tiden som kommer og medfølgende behov for utskifting påregnelig. Enkelte vinduskarmer er værslitte og overflatebehandling anbefales i påvente av utskifting av vinduer.

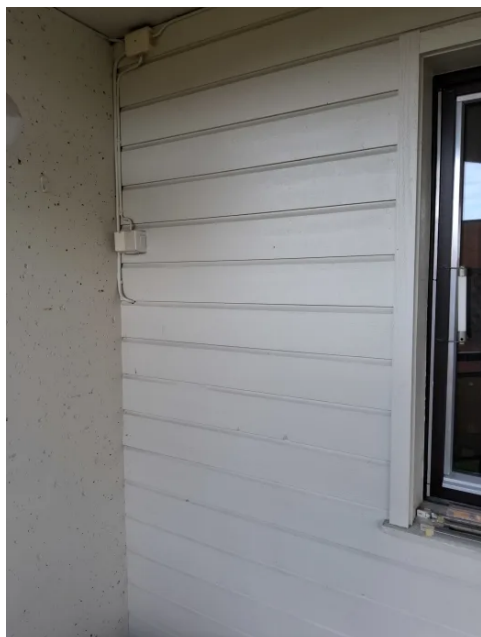
Yttervegg på balkong er kledd med liggende trekledning.

Undersiden av kledningen er ikke tilgjengelig for undersøkelser grunnet plassering av underliggende bygningsdeler.

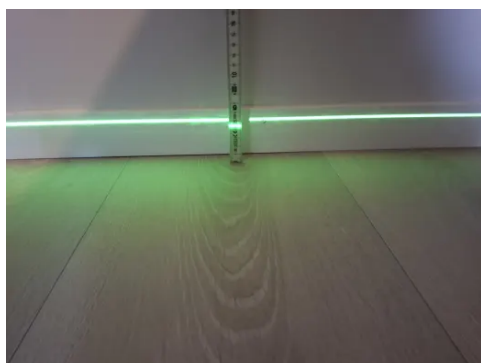
Etasjeskillet er kontrollert med nivelleringslaser.

Kontroll av etasjeskille utføres med nivelleringslaser. Det tas stikkprøver i to retninger i minst to rom per etasje der det lar seg gjøre. Ingen vesentlige avvik ble registrert. Målt lokalt avvik er <10mm og totalt avvik <15 mm pr. rom.

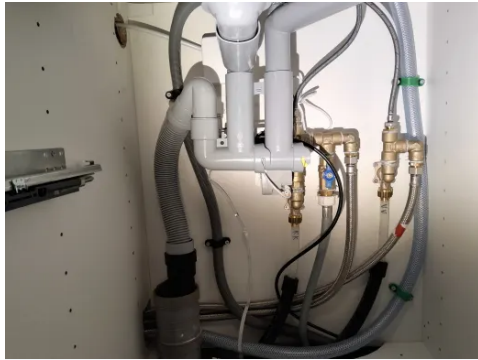
Leiligheten har synlige avløpsrør av plast.

| TG2: Mindre deler av avløpsanlegget som vurderes å tilhøre borettslaget er fra byggeåret, og har nådd en alder som tilsier at skader / lekkasjer kan oppstå. Det ble ikke registrert behov for tiltak, men med tanke på alder kan skader plutselig oppstå på deler av avløpsrør som er av eldre årgang og TG2 er valgt for å belyse risiko. | |

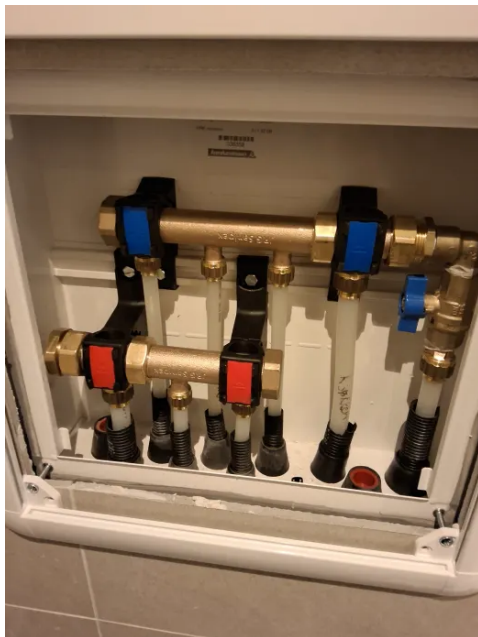
Fordelerskap for rør-i-rør med hovedstoppekran er plassert på bad.

Mindre deler av vannrørene som vurderes å tilhøre borettslaget er fra byggeåret, og har nådd en alder som tilsier at skader / lekkasjer kan oppstå. Det ble ikke registrert behov for tiltak, men med tanke på alder kan skader plutselig oppstå på vannrør av eldre årgang og TG2 er valgt for å belyse risiko.

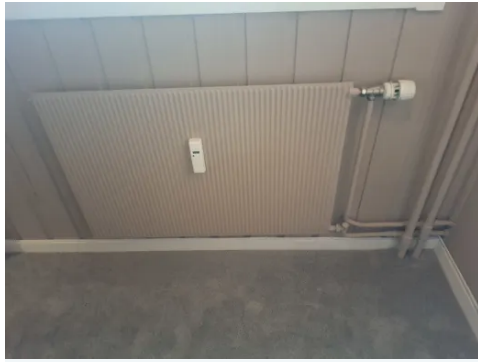
Leiligheten er oppvarmet med radiatorer.

Radiatorer (med tilhørende røropplegg) er vurdert til å ha en alder som tilsier at anbefalt brukstid er passert. Konsekvens er usikker restlevetid. Det er ikke behov for utbedringstiltak siden anlegget fungerer i dag, men ut ifra alder kan skader plutselig oppstå på eldre anlegg.

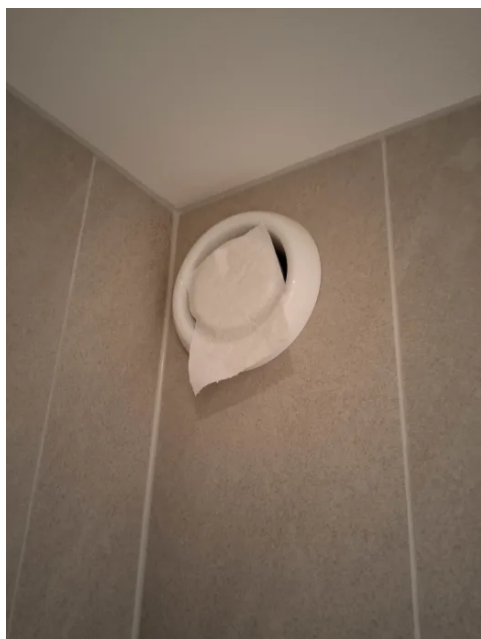
Avtrekkseffekten er testet med papir.
