# Tilstandsrapport

Enebolig

Furulundveien 4, 3970 LANGESUND

Befaringsdato: 19.09.2025

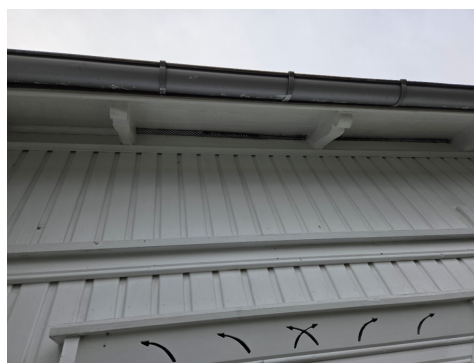
Synlig luftespalte ved raft.

- Lokal utbedring må utføres.

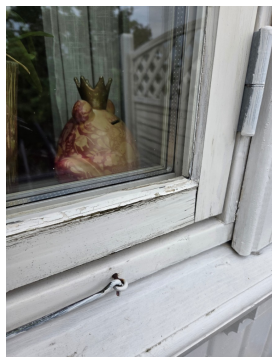
- Karmene i vinduer er slitte og det er sprekker i trevirket.

Værslitt trevirke.

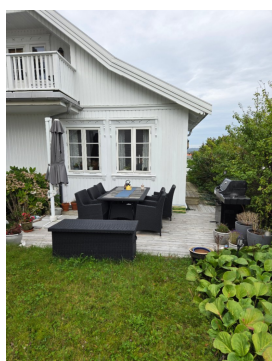
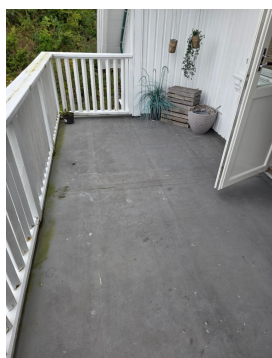
Balkong i 2.etasje med adkomst fra soverom. Gulv dekket med Sarnafil membran. Rekkverk i malt trevirke. Luftesplate ble registrert i gulvflate. Boligen har også etablert romslig platting på grunn i impregnert trevirke. Ukjent hvordan platting er fundamentert til grunn. Merknad på værslitt gulvbord. .

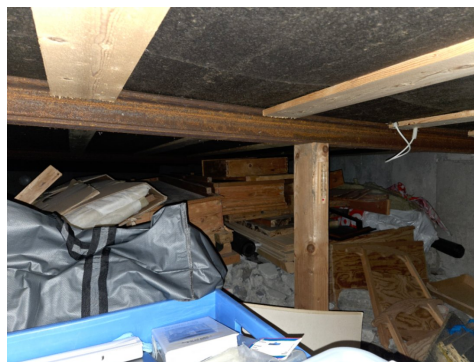
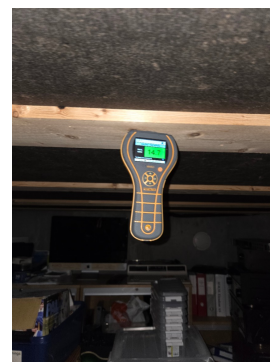
Krypkjeller med synlig fjell i grunn. Vegger i murverk. Stubbelloftsplater i himling. Ved bruk av fuktmåler i trevirke ble ingen unormale fuktverdier målt.

Med tanke på vegger etablert rett på fjell vil det alltid være i fare for fukt mellom fjell og grunnmur.

Kryperom er bra ventilt.
