# Hotellvegen 2 2420 TRYSIL

## Tilstandsrapport Eierskifte

Boligtype: Leilighet i boligblokk

Byggeår: 2019

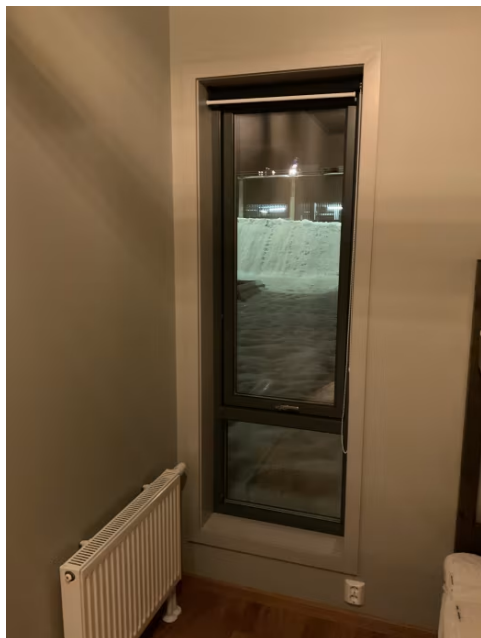
Vindu.

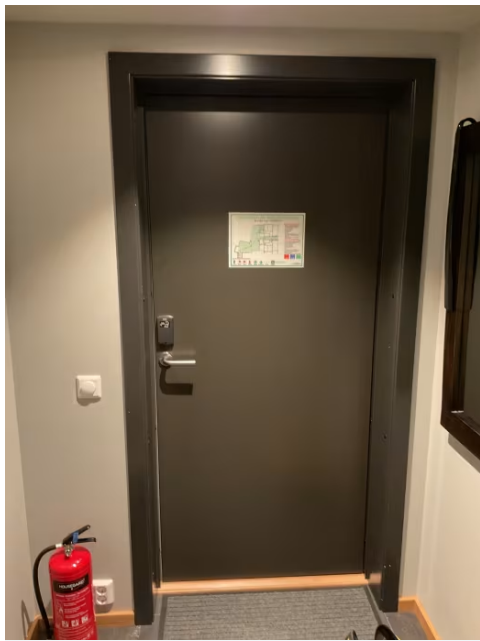
Dør ut fra leilighet.

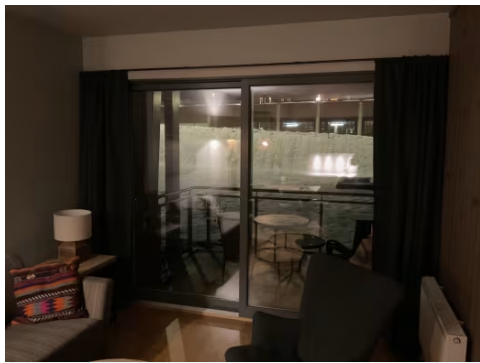
Heve/skyvedør i stue.

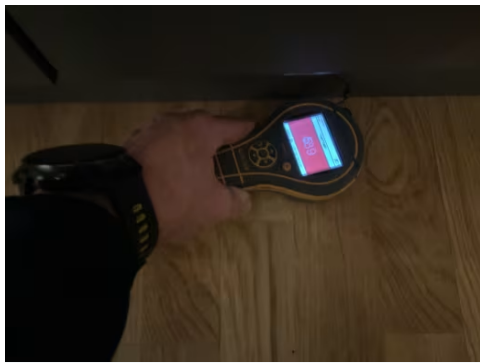
Fuktsøk.

Det registreres buling/ujevnheter på parkett foran oppvaskmaskin.  
Ved bruk av søkeindikator gis det indikasjon på fukt i gulv foran oppvaskmaskin.  
Det har vært montert waterguard fra byggeår.

Overnevnte bør utbedres/kontrolleres.

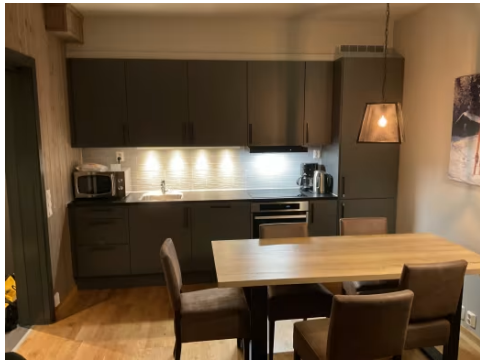
Kjøkken.

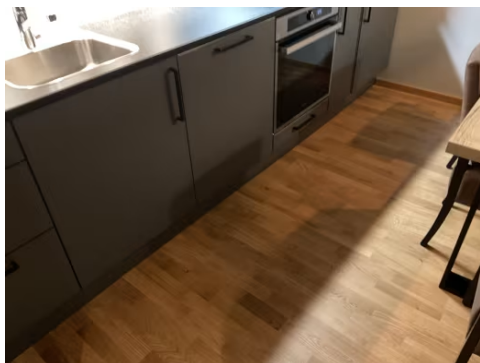
Området for fuktsøk.

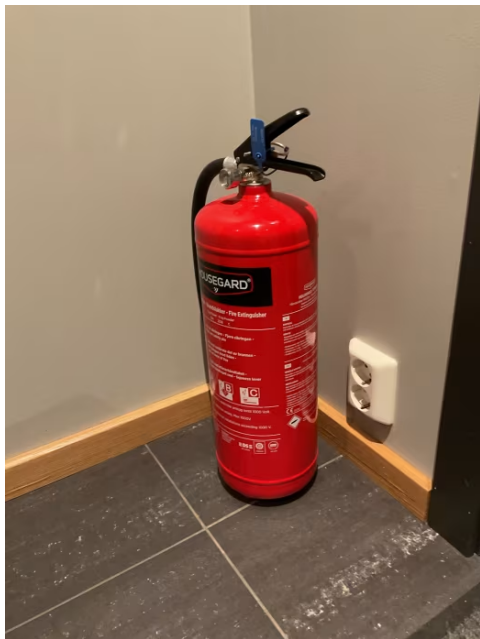
Brannslukker i gang.

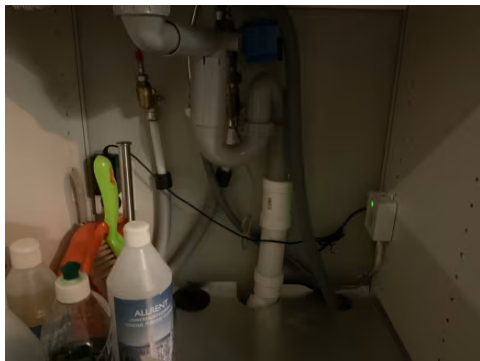
Avløp kjøkken.

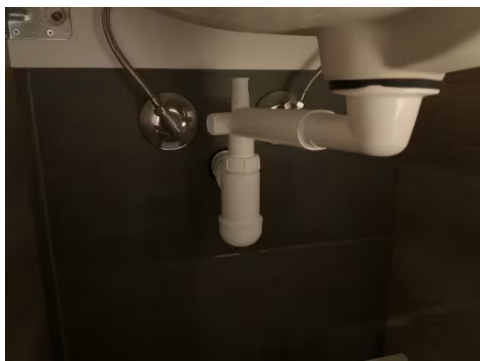
Avløp bad.

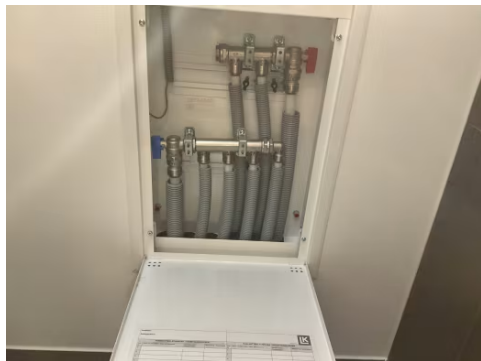
Fordelerskap i taket på bad.

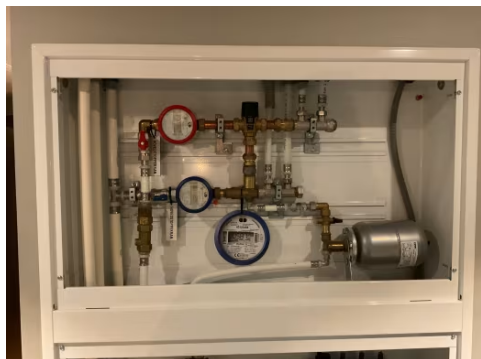
Fordelerskap i gang.

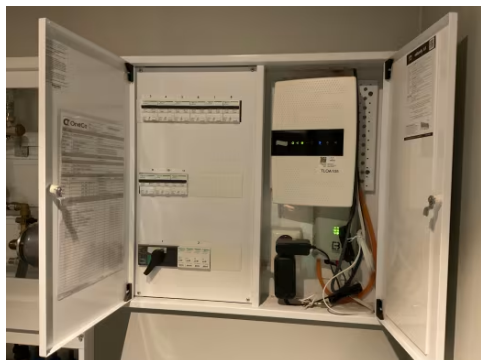
Sikringskap plassert i gang.

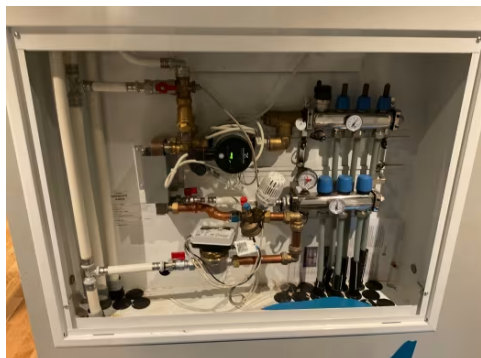
Fordelerskap for vannbårenvarme.

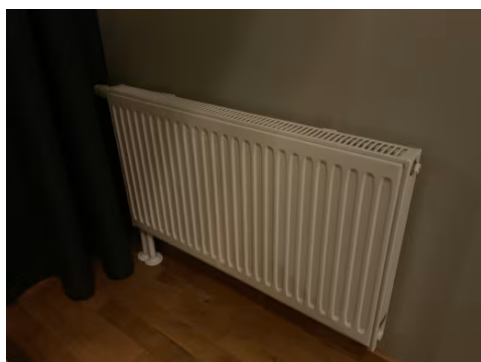
Radiator.

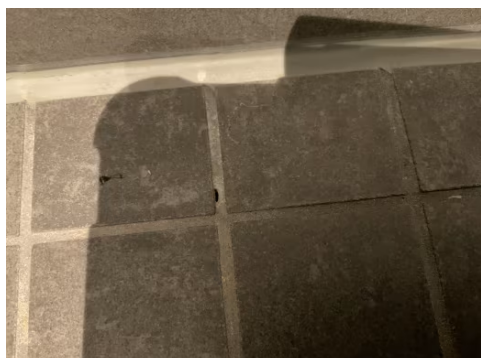
Hull i fugemasse på gulv.

Det registreres hull i flisfuger på gulv.

Utbedre hull i fuger.

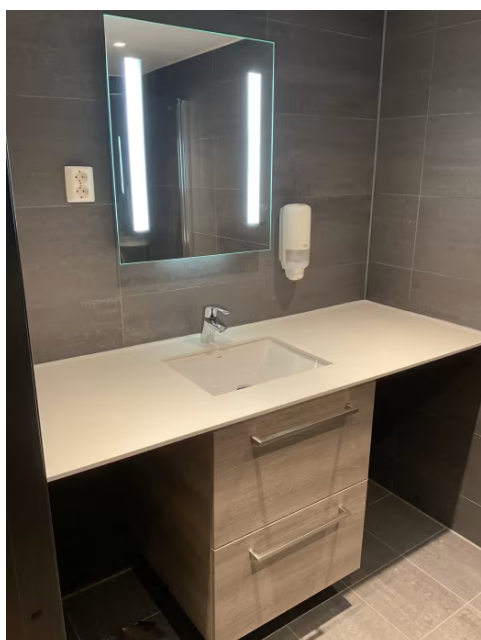
Innredning.

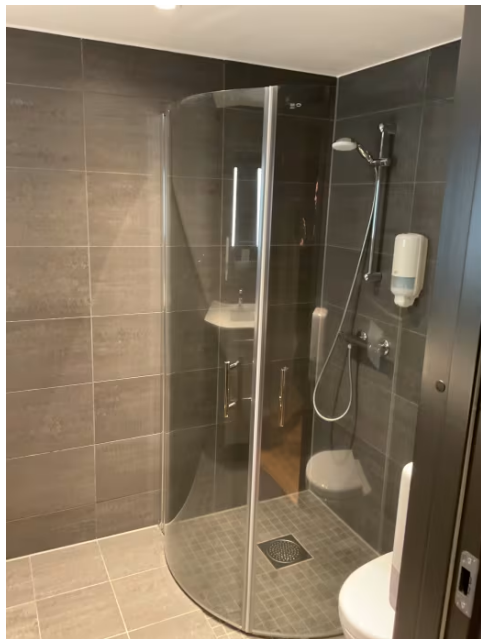
Dusj.

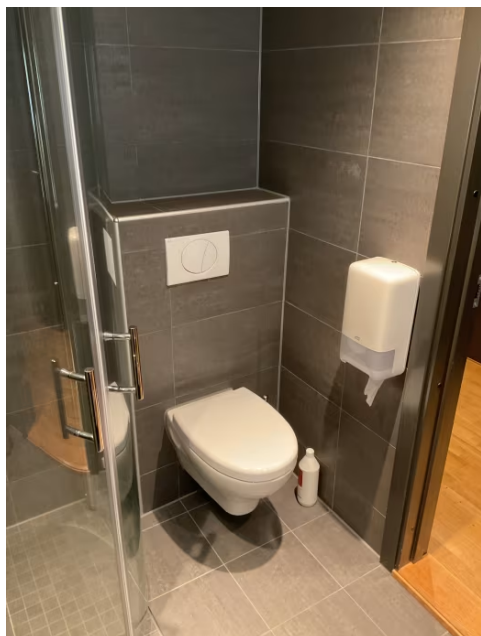
WC.

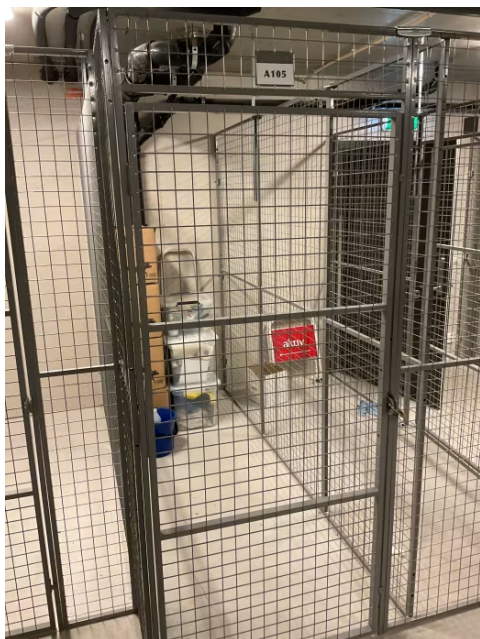
Bod.

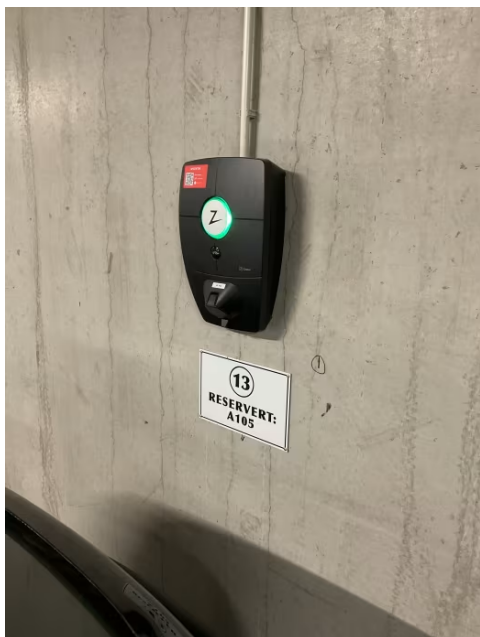
Elbillader på garasjeplass.

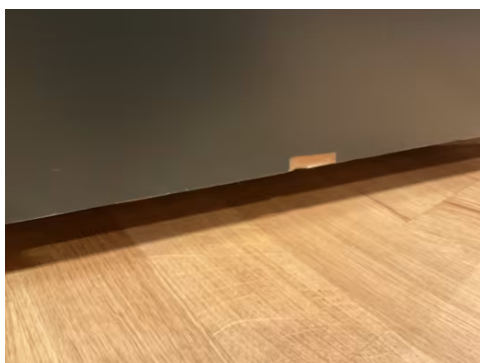
Skade i dørblad.

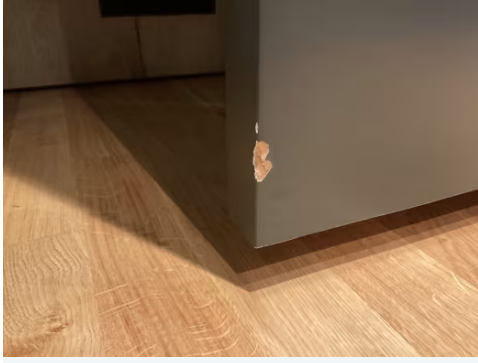
Skade i dørblad.

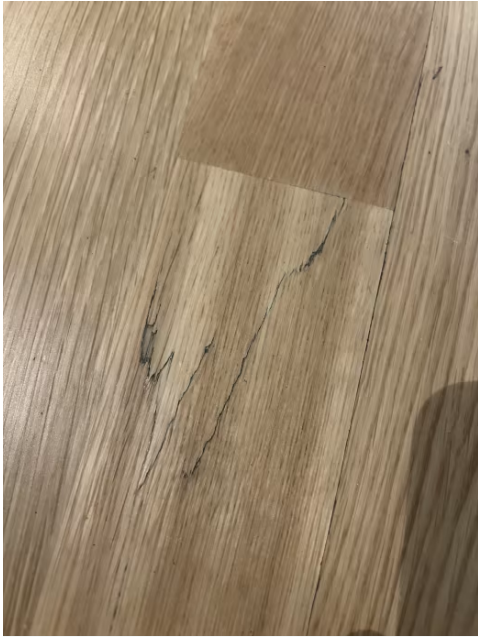
Skade i parkett på stue/kjøkken.
