# Tilstandsrapport

Tomannsbolig

Skriverheia 21 , 3770 KRAGERØ

Befaringsdato: 03.03.2026

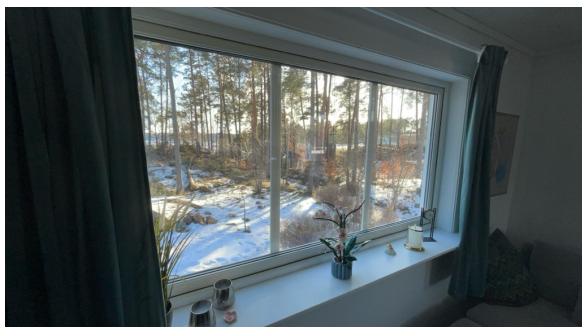
- Det er påvist at enkelte vinduer er vanskelig å åpne/lukke.

Stort vindu i stue var vanskelig å lukke på befaringsdagen.

Utsnitt vinduer.

Vindu må justeres og eventuelt utbedres.

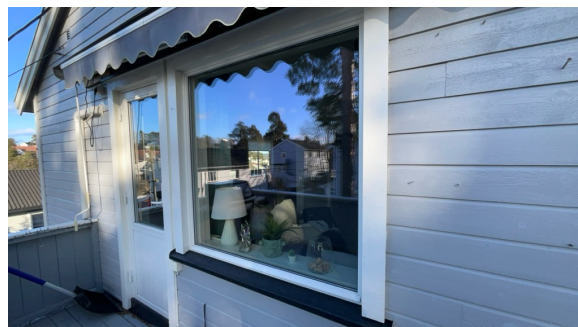
Utsnitt vinduer.

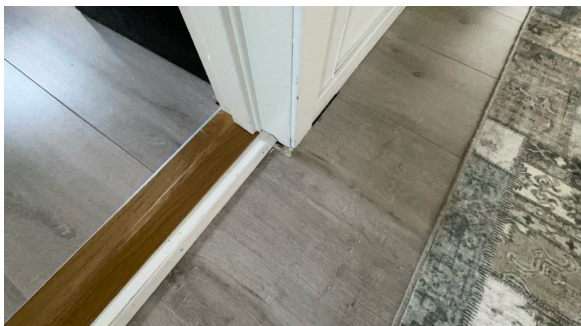
Det er registrert noen ufagmessige utførelser på overflater.

Plater i himling, synlig endeved, merker, åpning mellom listverk og laminat og åpninger fylt med silikon mot hjørner.

Åpninger og synlig silikon.

Registrerte avvik hemmer ikke bruken av boligen, men overflater kan utbedres for TG:1.

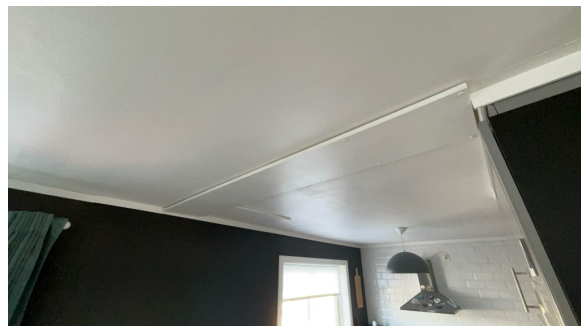
Plater himling.

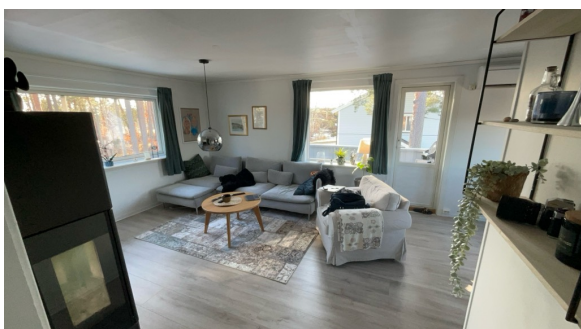
Utsnitt overflater.

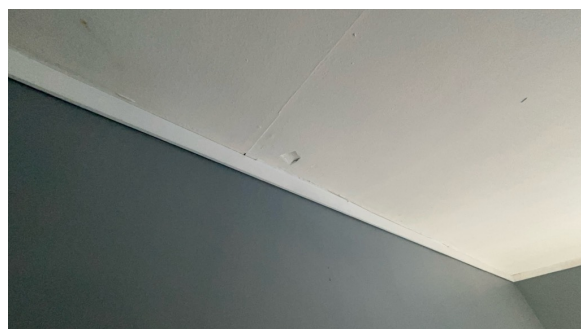
Merke i himling.

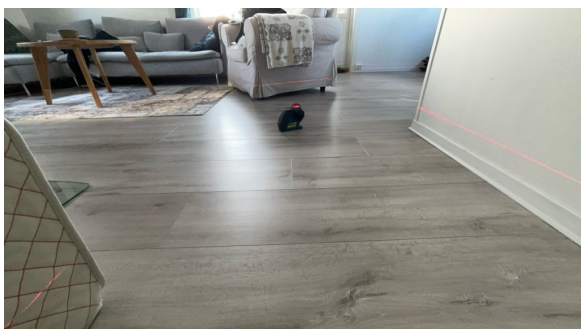
- Det er målt høydeforskjell på mellom 15-30 mm gjennom hele rommet. Tilstandsgrad 2 gis med bakgrunn i standardens krav til godkjente måleavvik.

Høydeforskjeller kontrollert.

- For å få tilstandsgrad 0 eller 1 må høydeforskjeller rettes opp. Det vil imidlertid sjelden være økonomisk rasjonelt som et enkeltstående tiltak i en bolig som dette. Dersom boligen en gang skal renoveres, kan man vurdere slike tiltak.

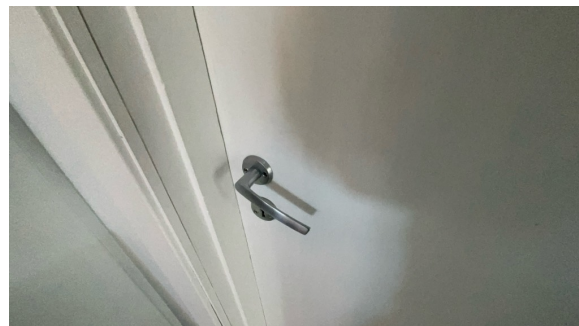
Det er registrert noe bruksslitasje på innerdører.

Dørvidere har slitasje og mangler stedvis festeskruer.

Utsnitt innerdører.

- Lokal utbedring må påregnes.

Det må beregnes vedlikehold og utbedringer av dørvidere for TG:1.

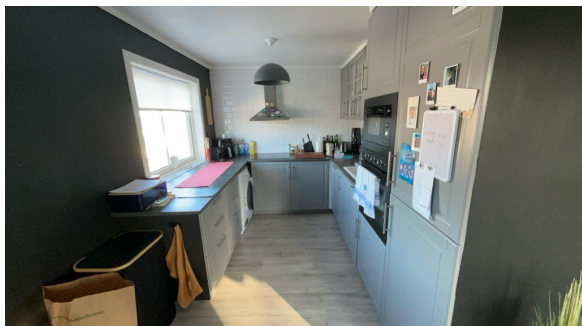
Det er registrert svikt på kjøkkenbenk.

Overgang plateskjøt ved vaskemaskinen er det bevegelse og svikt.

Utsnitt kjøkken.

Anbefaler å montere en liten stolpe for normal levetid og mindre slitasje.

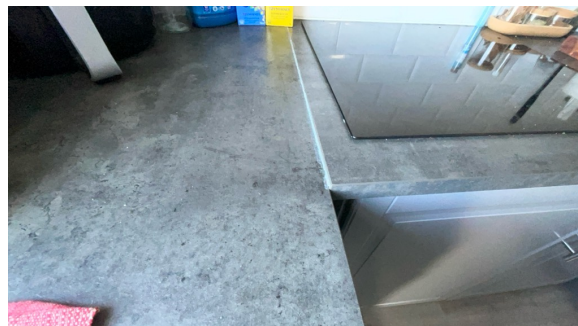
Utsnitt kjøkken.

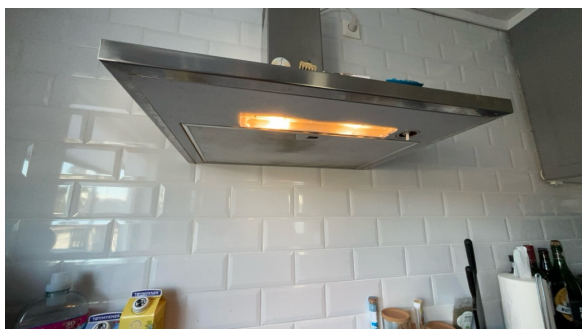
- Det er kun kullfilterventilator på kjøkkenet og heller ikke andre forserte/mekaniske avtrekksløsninger fra kokesonen.

Avtrekk kjøkken.

- Om mulig bør det etableres mekanisk/forsert avtrekk ut fra kokesonen.

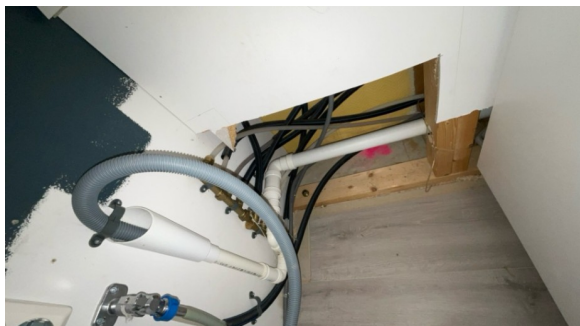
- Det er påvist at eventuelt lekkasjevann fra rør i rør system ikke ledes til sluk eller annen kompenserende løsning.
- Det er påvist ufagmessig utførelse av vannledninger.

Vannrør er ufagmessig utført.

Rør-i-rør er montert uten rørskap, rørfordeler er plassert på kjøkken i hjørne bak vaskemaskin.

Hovedstoppekran er i kjeller, men om denne er lokalisert eller ikke er ukjent, det er registrert en ny vannledning inn med pexrør uten varerør i kjeller med stoppekran.

Utsnitt vannledninger.

- Det bør foretas tiltak på anlegget som sikrer bedre løsning på eventuelt lekkasjevann fra rør i rør system.

Det må monteres en waterguard på kjøkken, så det er bedre sikring mot eventuelt lekkasjevann.

Vannet må stenges når enheten ikke er i bruk.

Vannrør må overvåkes for drypplekkasje da anlegget er montert uten rørskap, endetettinger og siklemikk som leder vann mot sluk.
