# Tilstandsrapport

Boligbygg med flere boenheter

Søndre Vardåsen 50, 4790 LILLESAND

Befaringsdato: 26.02.2026

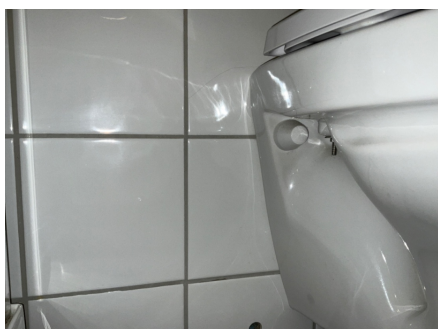
- Det er påvist sprekker i fliser.

Sprekk i fliser bak toalettet. Avviket kan skyldes manglende dekning bak toalettet.

Kjekt flis bak toalettet.

- Fliser må skiftes.
- Dersom tiltaket ikke utføres er det fare for videre skadeutvikling.

For å lukke avviket må flisen byttes. Fare for ytterligere sprekker og knekt flis.

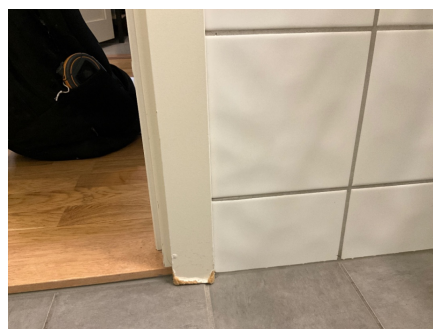
Fuktskader på listverket

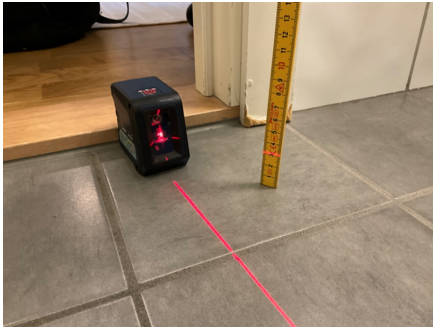
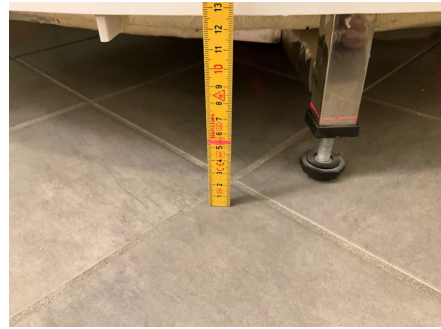
Det er flislagt gulv med elektriske varmekabler. Det er ca 25 mm. høydeforskjell fra flis ved dør til slukrist. Oppkant ved dør. Fallforholdene under kabinettet er ikke vurdert.

Det er lokalisert noe hull lyd, men flisene virker å sitter godt. Det er ingen riss i fugene. Strakstiltak er ikke nødvendig.

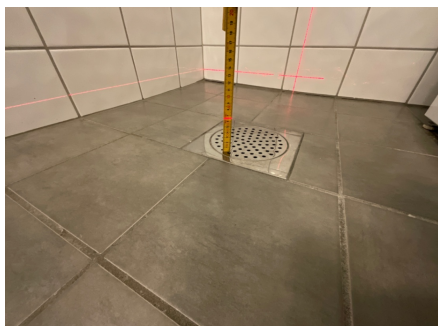
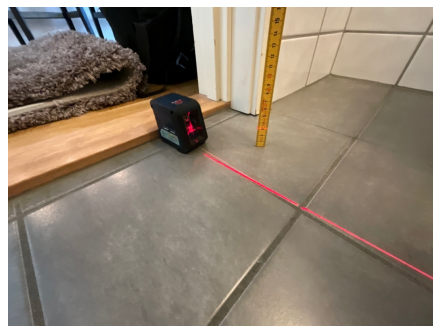
Det er flislagt gulv med elektriske varmekabler. Det er ca 35 mm. høydeforskjell fra flis ved dør til slukrist.

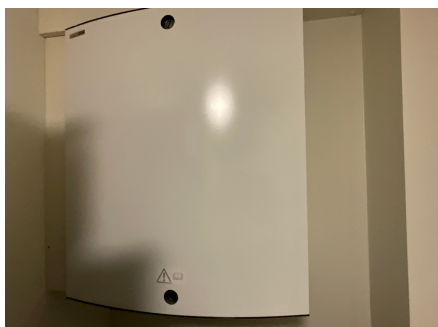
Leiligheten har balansert ventilasjon.

Jevnlig service anbefales.

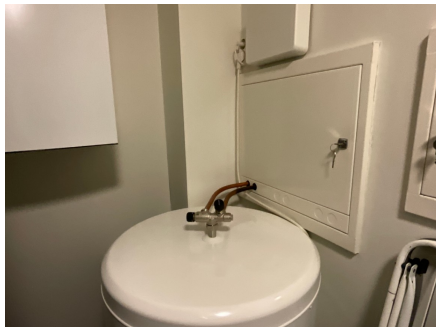
- Det er ikke påvist tilfredsstillende el-tilkobling av varmtvannstank iht. gjeldende forskrift.

Varmtvannsberederen elektriske tilkobling er til stikkontakt. Regelverket tilsier fast tilkobling til denne type bereder.

Berederen har en elektrisk tilkobling som ikke er i tråd med dagens krav for beredere av slik størrelse og effekt.

Dette skyldes at tilkoblingen er blitt utført slik da berederen ble montert.

Den elektriske tilkoblingen med stikkontakt kan medføre økt fare for brannutvikling, grunnet belastningen tilkoblingen utsettes for.

Tiltak for fast tilkobling av berederen bør utføres, selv om dette ikke er et krav om på utføres tilkoblingen fast, før eventuelt ny bereder monteres. Det anbefales likevel at det etableres fast strømtilkobling for å motvirke fare for brann.

- Det bør etableres tilfredsstillende el-tilkobling etter gjeldende forskrift.
