# Tilstandsrapport

Kjedehus

Frøyas vei 18 , 1711 SARPSBORG

Befaringsdato: 16.04.2026

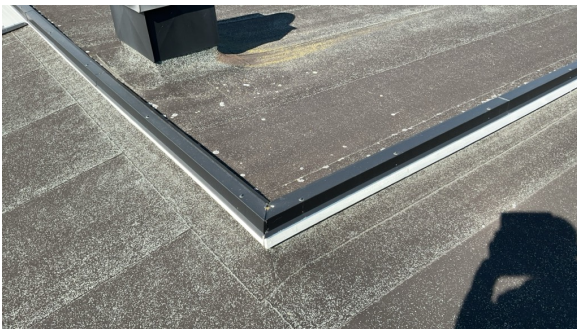
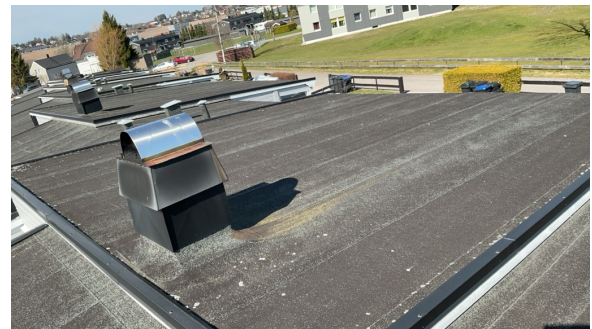
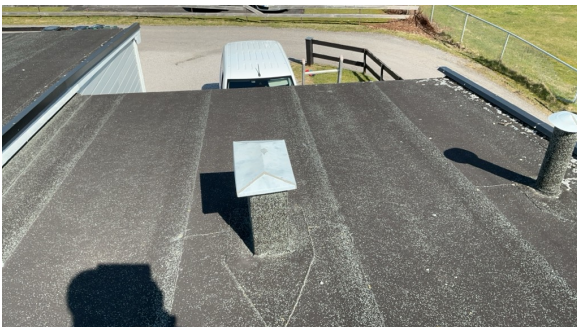
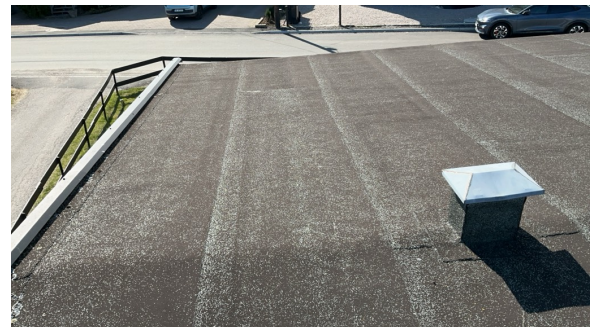
- Mer enn halvparten av forventet brukstid er passert på taktekingen.
- Mer enn halvparten av forventet brukstid er passert på undertak.

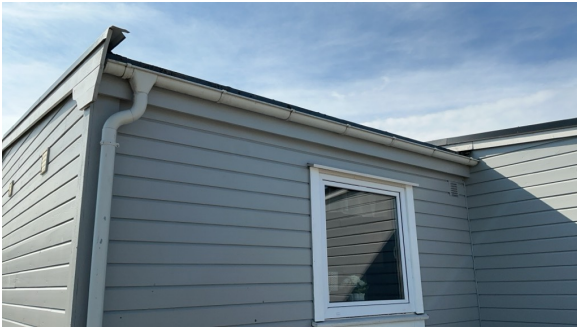
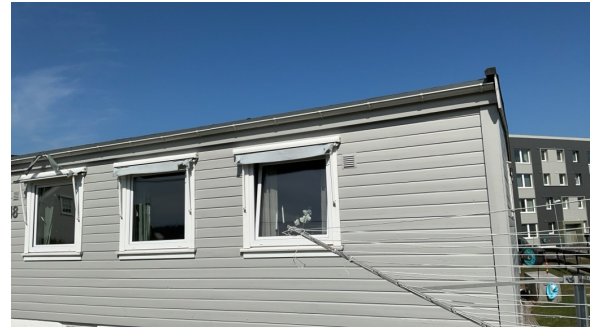
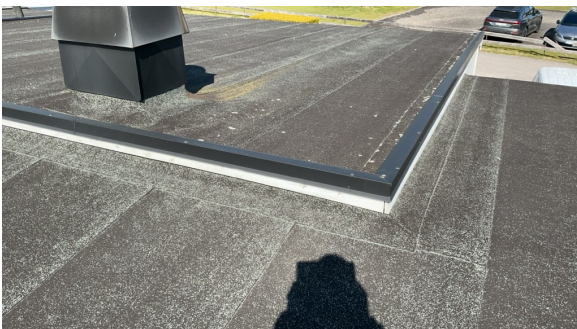
### Nedløp og beslag

- Mer enn halvparten av forventet brukstid er passert på renner/nedløp/beslag.

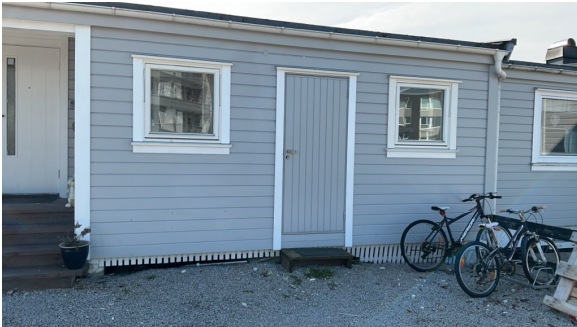
Dør som er igjennbygget på innsiden.

Det anbefales å fjerne ytterdøren og bygge opp fasaden med veggkonstruksjon tilsvarende øvrig fasadeoppbygging. Dette vil gi en løsning med bedre forutsetninger for lufttetthet, fuktsikring, isolering og varig konstruktiv utførelse enn en ytterdør som ikke er ment å inngå som permanent lukket fasadefelt.

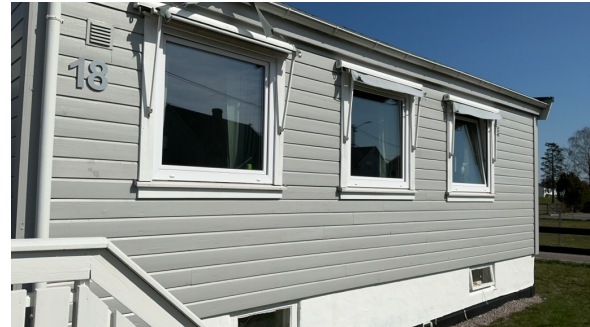
- Det er ingen eller liten lufting i nedre kant av kledning mot grunnmur.
- Det er avvik:

- Uten tilstrekkelig lufting bak bordkledningen kan fuktighet som trenger inn bak bordene eller gjennom veggen innenfra ikke tørke opp. Dette skaper ideelle forhold for råtesopp og muggvekst.
- Tiltak:

Liten luftespalte mellom kledning og grunnmur ' '

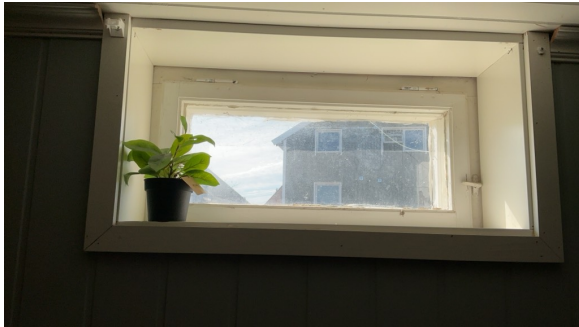
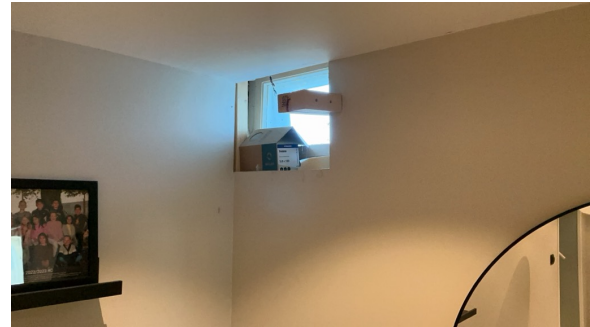
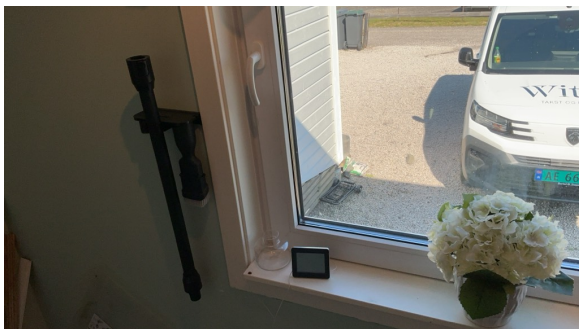
- Det er påvist at enkelte vinduer er vanskelig å åpne/lukke.
- Det er påvist noen glassruter som er punktert eller sprukne.

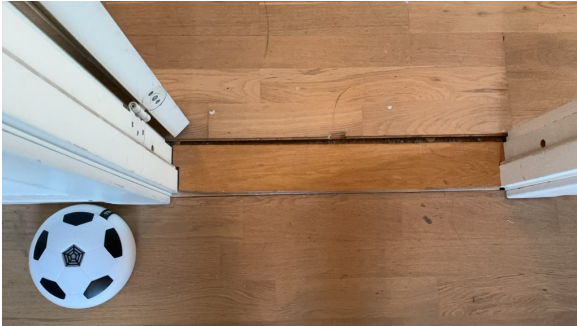
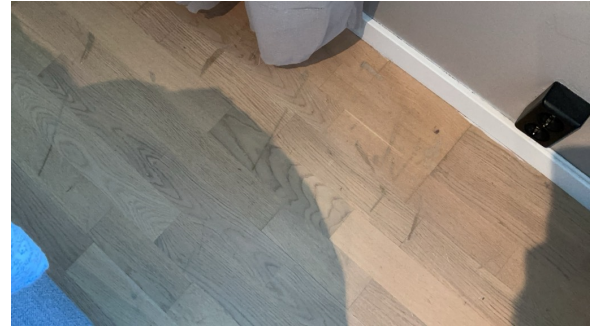
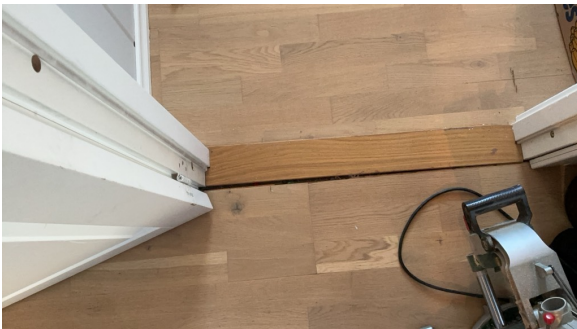
## TG.2 Overflater

- Overflater har en del slitasjegrad utover det en kan forvente.
- Det er påvist skader på overflater.

Den enkelte må vurdere behov for tiltak. Omfanget av tiltak vil være individuelt og bør vurderes ut fra ønsket bruksnivå og estetikk.

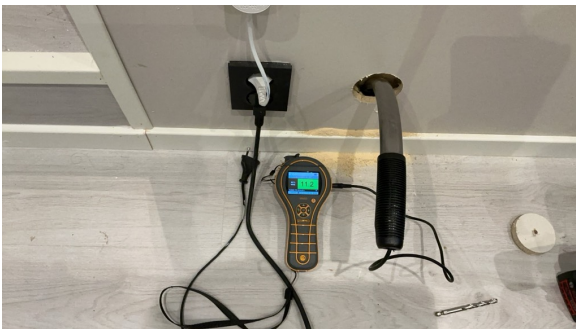
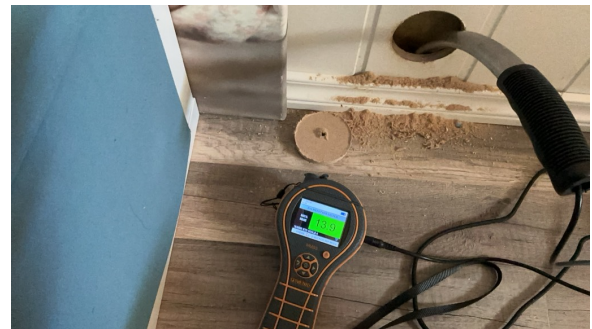
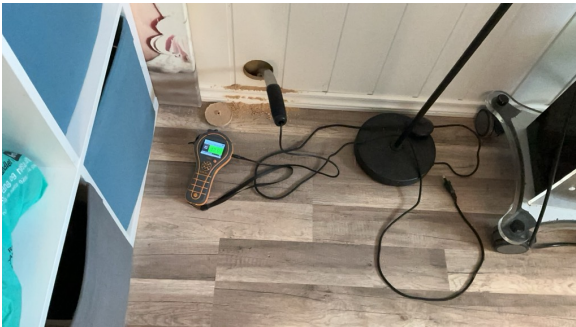
## ! TG 3 Etasjeskille/gulv mot grunn

- Det er målt høydeforskjell på mellom 15-30 mm gjennom hele rommet. Tilstandsgrad 2 gis med bakgrunn i standardens krav til godkjente måleavvik.
- Målt høydeforskjell på mellom 10 - 20 mm innenfor en lengde på 2 meter. Tilstandsgrad 2 gis med bakgrunn i standardens krav til godkjente måleavvik.
- Målt høydeforskjell på over 30 mm gjennom hele rommet. Tilstandsgrad 3 gis med bakgrunn i standardens krav til godkjente måleavvik.

Målt høydeforskjell på over 30mm i hele rommet er målt i stue 1. Etasje. Tilstandsgrad 3 gis med bakgrunn i standardens krav til godkjente måleavvik.

Det er gjort stikkprøver i de største rommene (stue, soverom og kjøkken) i boligen og største målte avvik ble målt i stue, ca. 35mm +/-.

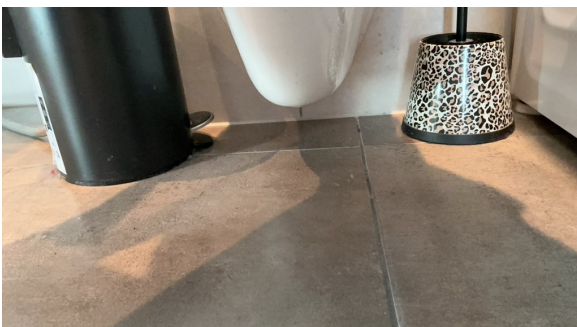
- Det er ikke påvist tilfredsstillende løsning for å synliggjøre lekkasje fra innebygget sisterner.

mangelfull dreneringsløsning

- Uten dreneringsløsning/lekkasjesikring kan lekkasjer pågå over lang tid uten å bli oppdaget. Dette kan føre til omfattende fuktskader i omkringliggende byggematerialer.

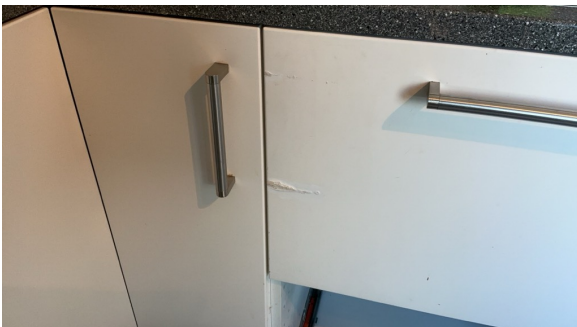
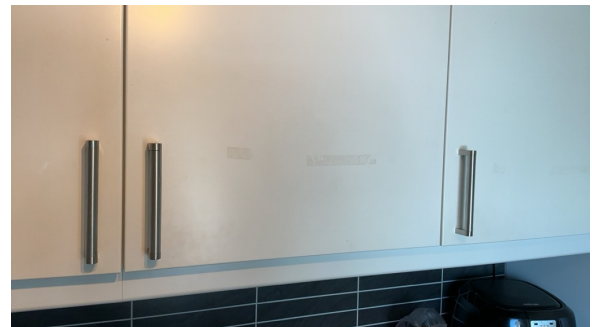
Det har vært vannlekkasje fra oppvaskmaskinen på befaringstidspunktet. Gulv på kjøkken er fjernet og skadene utbedres av forsikringsselskapet. derav ingen fuktmåling på kjøkkengulv.

Nytt gulv er lagt på kjøkken etter befaringstidspunkt.

Nytt gulv kjøkken

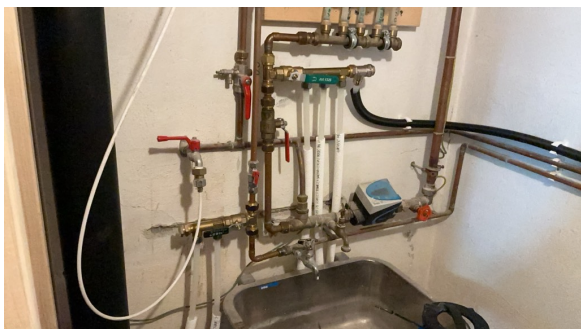
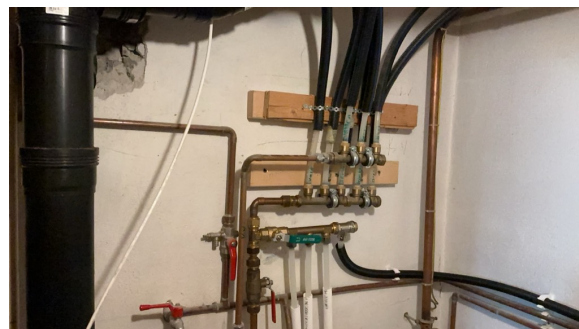
- Det er påvist at eventuelt lekkasjevann fra rør i rør system ikke ledes til sluk eller annen kompenserende løsning.
- Mer enn halvparten av forventet brukstid er passert på innvendige vannledninger.

- Det bør foretas tiltak på anlegget som sikrer bedre løsning på eventuelt lekkasjevann fra rør i rør system.

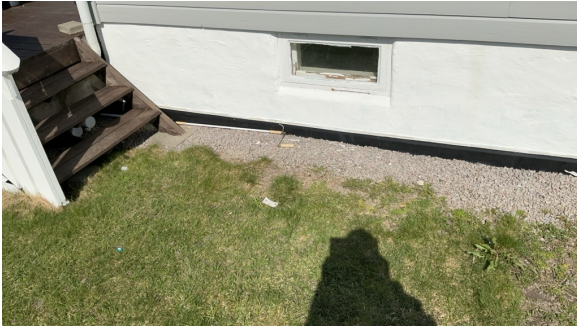
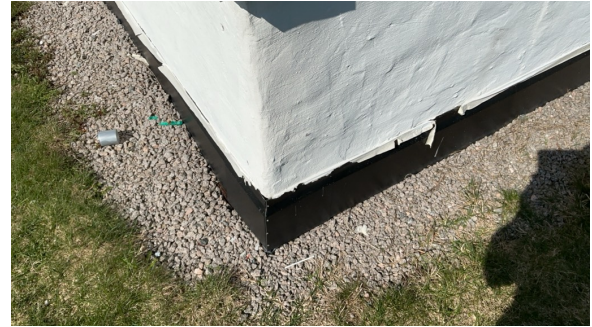
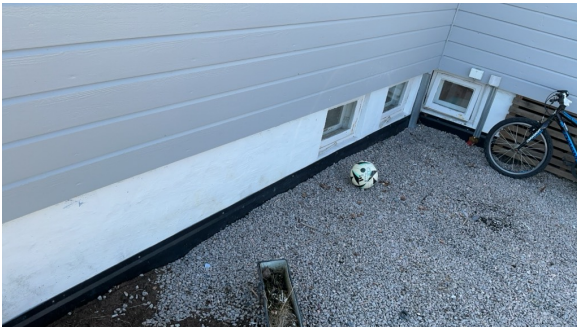
Det er registrert fuktverdier i kjeller som kan tyde på dreneringsproblematikk.

Overvåk tilstanden jevnlig. For å få tilstandsgrad 0 eller 1 må dreneringen skiftes ut, men tidspunktet for når dette er nødvendig er vanskelig å si noe om.

Tiltak for redrenering rundt boligen kan ikke utelukkes. Bruken av kjeller vil og være avgjørende.
