# Tilstandsrapport

Boligbygg med flere boenheter

Rådhusgata 1, 1811 ASKIM

Befaringsdato: 05.06.2025

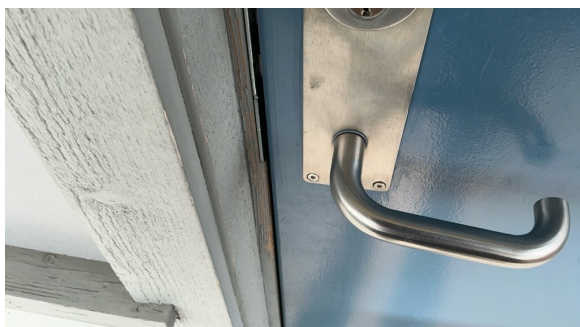
#### TG 2 Dører

Fikk ikke opp skyvedør på befaringtidspunktet.

Må undersøkes nærmere.

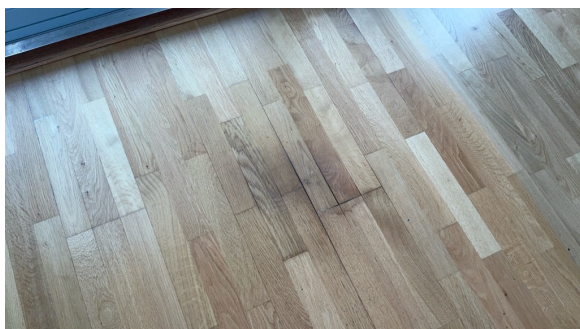
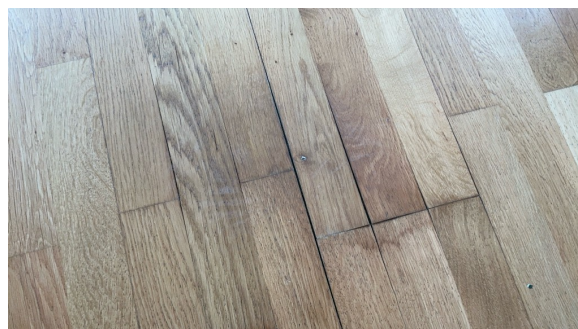
Overflater fremstår med forskjeller av slitasjegrad, utførelse og behov for vedlikehold.

Skade i parkett ved skyvedør.

Den enkelte må vurdere behov for tiltak.

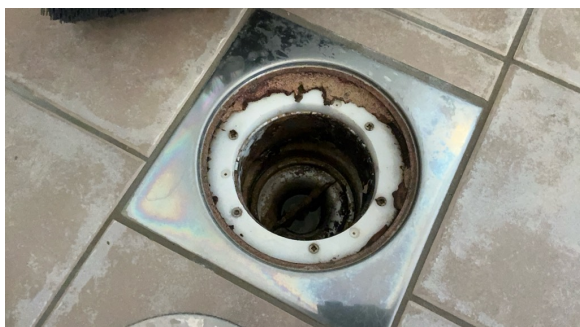
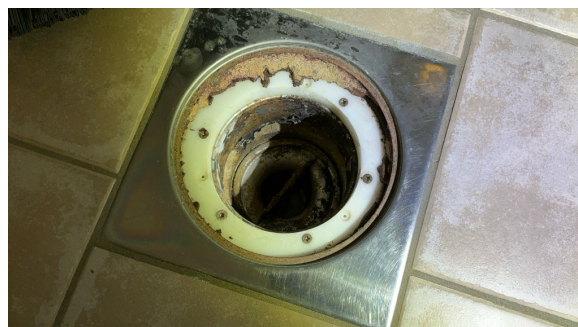
#### Sluk, membran og tettesjikt

Det er plastsluk og smøremembran med ukjent utførelse. Det dusjes direkte på vegger og gulv. Direkte vannbelastning på vegger og gulv kan på generelt grunnlag gi økt risiko for fukt i bakenforliggende/tilstøtende konstruksjoner.

- Mer enn halvparten av forventet brukstid er passert på membranløsningen.

Membran / slukmansjett kan ikke verifiseres, og således er det uklart om den finnes / tilfredsstillende etablert.

- Det er viktig å merke seg at levetiden til en membran varierer basert på kvalitet, installasjon og bruk. Eldre membraner kan bli sprø og sprekke opp, noe som fører til at de mister sin vanntettende funksjon. Dette kan resultere i vannlekkasjer gjennom vegger og gulv og fuktskader.
- Overvåk tilstanden jevnlig. For å få tilstandsgrad 0 eller 1 må tettesjiktet skiftes ut, men tidspunktet for når dette er nødvendig er vanskelig å si noe om.

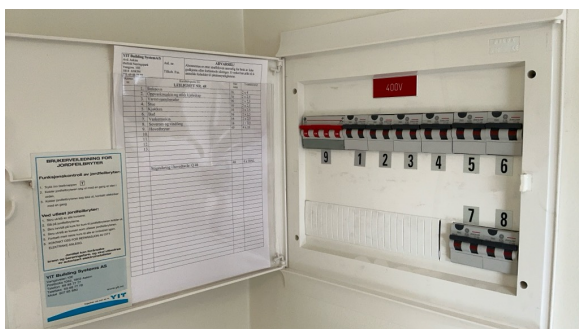
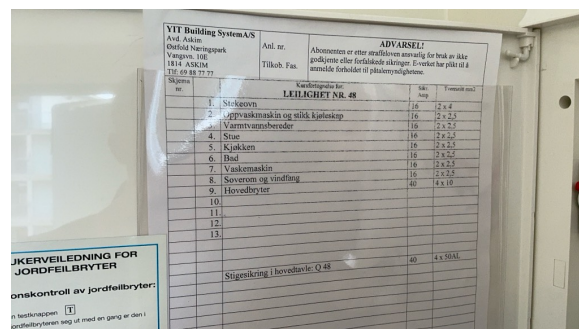
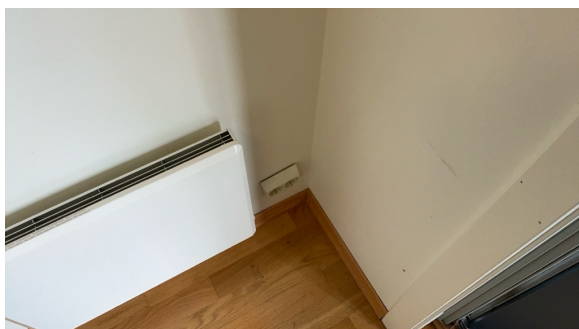
**Ja** Det er ikke foretatt kontroll av det elektriske anlegget i løpet av de siste 5 årene. Det anbefales en gjennomgang av en registrert elektroinstallasjonsvirksomhet.

Løs stikkontakt i vindfang.
