Tilstandsrapport

Enebolig

Tjernsbergs veg 194, 2211 KONGSVINGER

Befaringsdato: 18.10.2024

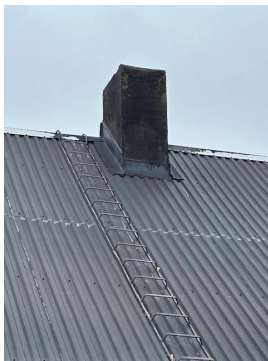
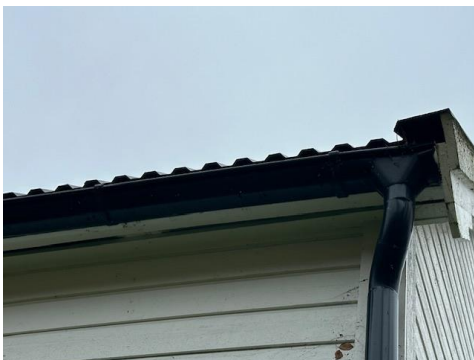
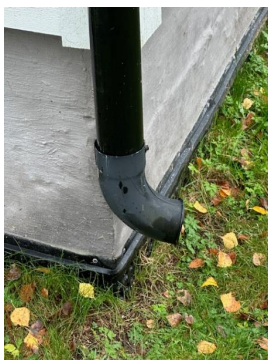
TG 2 Nedløp og beslag

Forkantblekk, takrenner og nedløp i lakkert metall. Snøfangere v/inngangsparti.

- Det er ikke krav om utbedring opp til dagens krav.

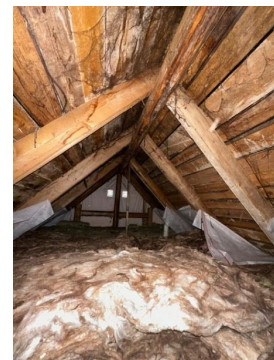
TG 2 Takkonstruksjon/Loft

Saltak i trekonstruksjoner isolert med 30 cm mineralull. Det er mindre fuktmerker i undertak v/pipe.

- Det er påvist avvik rundt gjennomføringer i takflaten.

Mindre fuktmerker i undertak v/pipe.

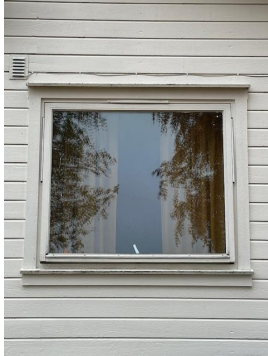
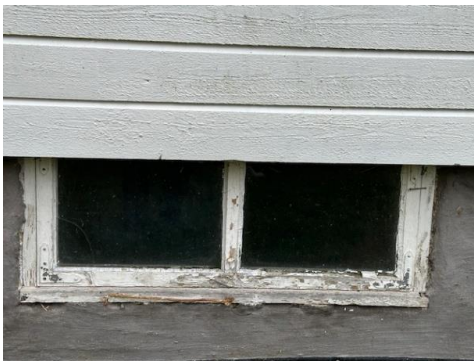
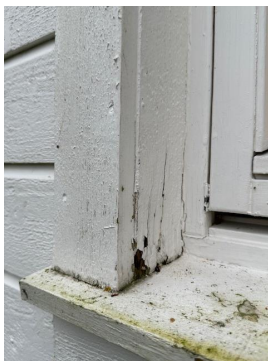
TG 2 Vinduer

Malte trevinduer med 2-lags isolerglass og ventil i karm. Vinduer fra. 1988 (TG 2), 2000 og 2011. Koblet kjellervinduer fra byggeår.

- Det er påvist avvik rundt innsetningsdetaljer.

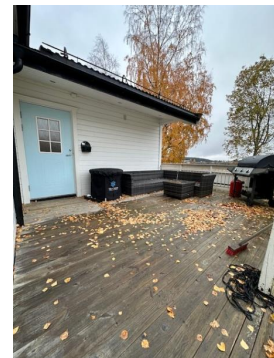
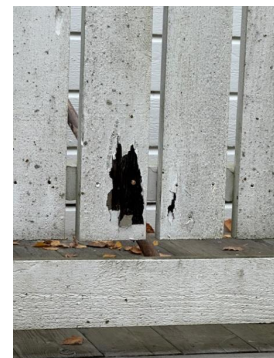
TG 3 Balkonger, terrasser og rom under balkonger

Inngangsparti/terrasse på 20 m² i trekonstruksjoner, fundamentert på betongpilarer. Spaltegulv og rekkverk med stående spiler og håndlist. Trapp til terreng.

- Det er påvist fukt/råteskader i konstruksjonen.

- Råteskadet trekledning må skiftes ut.
- Råteskadede konstruksjoner må skiftes ut.

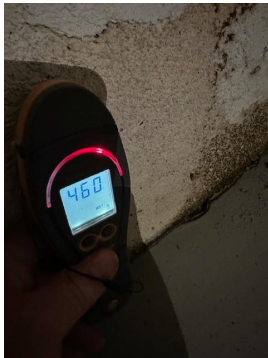
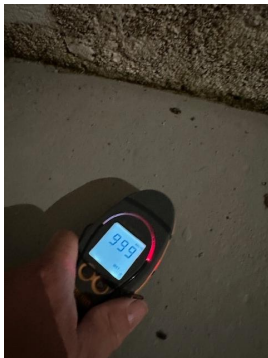
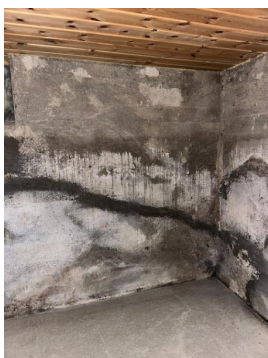
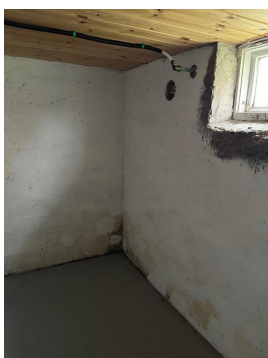
TG 2 Rom Under Terreng

Kjeller i betongkonstruksjoner uten mulighet til hulltaking. Det er målt fukt i gulv og grunnmur.

- Det er påvist indikasjoner på noe fuktgjennomtrenging inn i kjellermur.

Med fuktsøker (på åpne overflater) er det på grunnmur og gulv målt fuktighet.

Ytterligere undersøkelser bør foretas for å få kartlagt tilstanden.

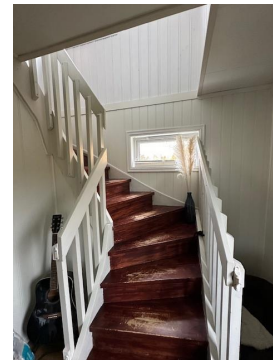
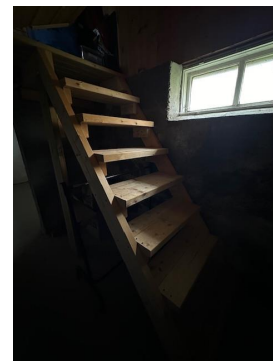
! TG 3 Innvendige trapper

Svingtrapp med tette opptrinn fra 1 til 2 etg. Malte vanger, rekkverk og håndlist. beiset trinn. Det er kun en håndlist.
Rett trapp med åpne opptrinn fra 1 etg. til kjeller. Ubehandlet vanger og trinn. Det mangler rekkverk og håndlister.

Det mangler rekkverk på trapp til kjeller.

- Håndløper bør monteres, men det var ikke krav på byggetidspunktet.
- Rekkverk må monteres for å lukke avviket.

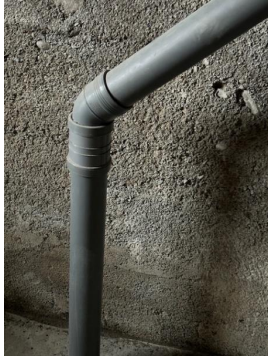
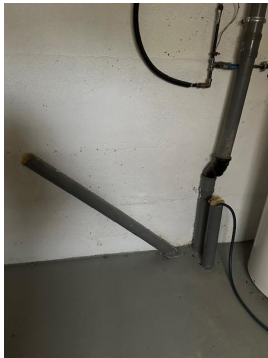
! TG 2 Avløpsrør

Avløpsrør av plast. (Soilrør i en bolig av denne alder kan ikke utelukkes). Det anmerkes at det er uferdig kloakklufteledning på gråvannsavløp i kjeller.

Uferdig lufting av gråvann

- Skal avviket lukkes, må løsning på lufting av kloakk etableres.

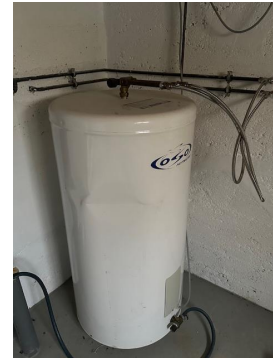
TG 2 Varmtvannstank

200 l varmtvannsbereider fra 2003, plassert i kjeller.

- Det er ikke behov for utbedringstiltak siden tanken fungerer i dag, men ut ifra alder kan skader plutselig oppstå på eldre tanker.

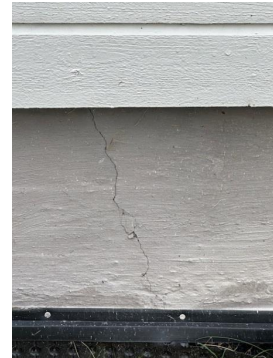
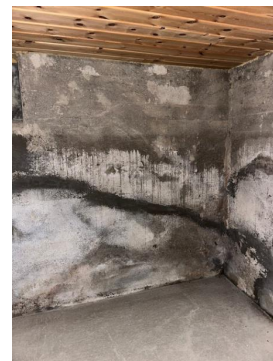
TG 2 Grunnmur og fundamenter

Betongfundament og plasstøpt betonggrunnmur.

- Det er registrert skråriss som er symptom på setninger.
- Grunnmuren har sprekkdannelser.

- Lokal utbedring må utføres.
