Tilstandsrapport

📍 Valkyriegata 7A , 5531 HAUGESUND

gnr. 34, bnr. 182

Rapportdato: 04.03.2026

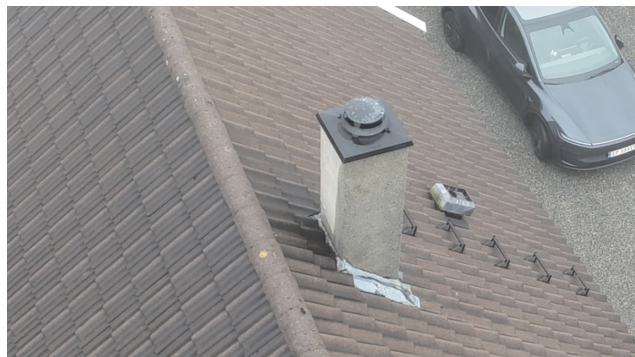
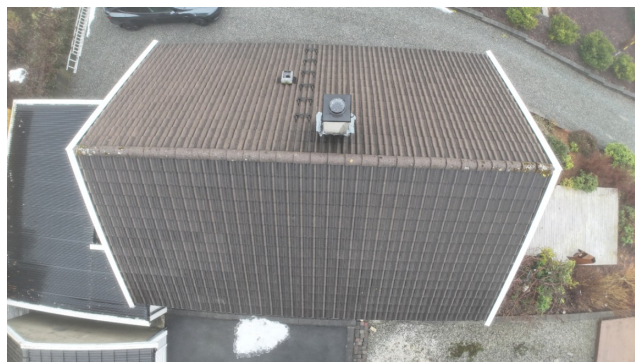
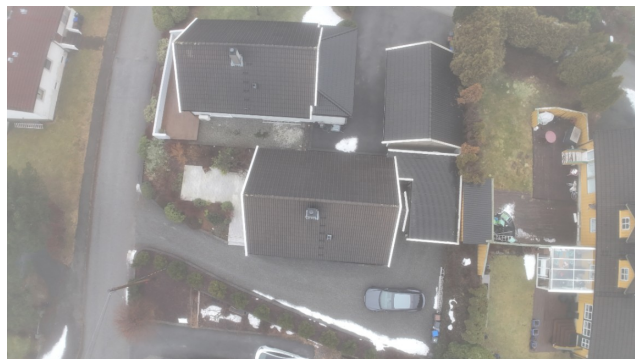
TG 2 Taktekking

Taket er tekket med takstein av betong.

Tekkingen er besikket fra bakkeplan og ved lett bruk av drone uten å påvise vesentlige feil som manglende tekking eller større skader. Det foreligger ingen dokumentasjon av tekking og det er således ikke utført noen nærmere vurdering om taket har tilstrekkelig helning etc.

- Mer enn halvparten av forventet brukstid er passert på taktekingen.
- Mer enn halvparten av forventet brukstid er passert på undertak.

- Overvåk tilstanden jevnlig. For å få tilstandsgrad 0 eller 1 må tekkingen skiftes ut, men tidspunktet for når dette er nødvendig er vanskelig å si noe om.

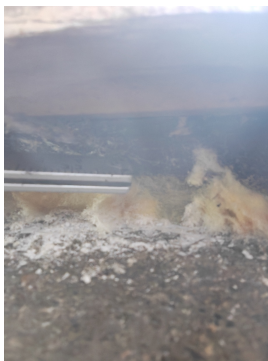
* Det observeres noe løs isolasjon bak en asfaltplate, som vist på bilde.

Løs isolasjon observert.

Det bør gjøres nærmere undersøkelser vedr. isolasjon som vist på bilde.

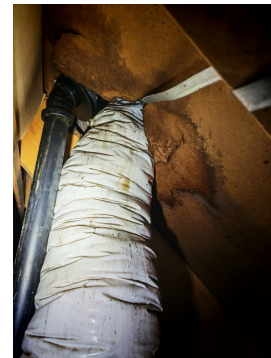
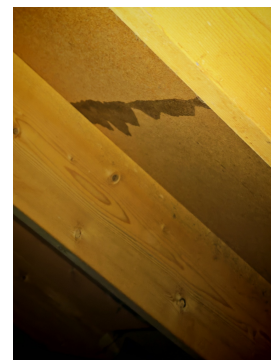
TG 2 Takkonstruksjon/Loft

- Det er påvist avvik rundt gjennomføringer i takflaten.
- Hele takkonstruksjonen er gjenbygget. Det er ingen mulighet til vurdering utover alder og observasjoner fra underliggende etg.

Det er misfarging rundt gjennomføring av ventilasjonskanal fra ventilator.

Det observeres misfarging rundt tidligere ventilasjonsrør fra bad på plate gulv.

- Det må gjennomføres ytterligere undersøkelser.

Ventil på bad ble skrudd igjen, slik dette trolig stopper videre misfarging av plate, men dette må observeres over tid.

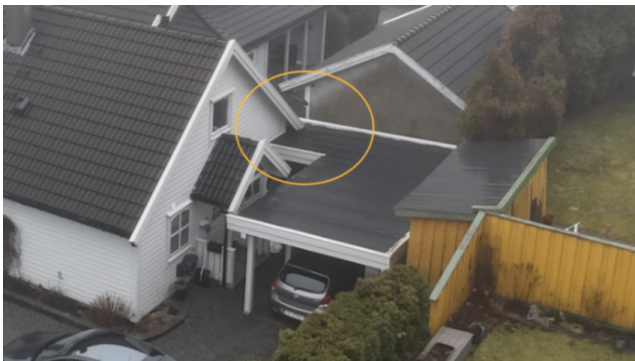
** Carport er inntegnet som frittliggende - denne er i dag bygget sammen med bolig, og det er ukjent om dette mindre tiltaket er omsøkt / kommunalt godkjent.

Bildet viser at tidligere frittliggende carport med bod, nå er bygget sammen med bolig.
