# Tilstandsrapport

Boligbygg med flere boenheter

Idretten 1 , 2068 JESSHEIM

Befaringsdato: 30.01.2026

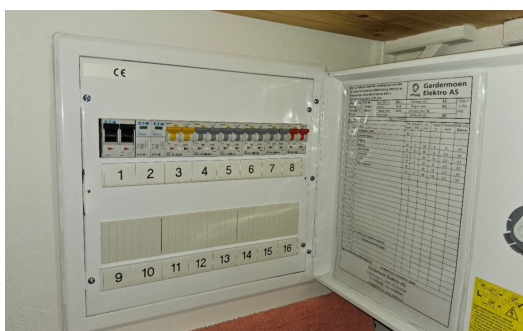
12. Foreta en helhetsvurdering av det elektriske anlegget, dets alder, allmenne tilstand og fare for liv og helse. Bør det elektriske anlegget ha en utvidet el-kontroll?

**Ja Ved manglende dokumentasjon på elektriske arbeider utført etter 1999, og fravær av tilsynsrapport nyere enn fem år, anbefales det – i tråd med retningslinjer fra Direktoratet for samfunnssikkerhet og beredskap (DSB) – å gjennomføre en utvidet kontroll av det elektriske anlegget. DSB stiller krav til dokumentasjon og sikkerhetsvurdering av elektriske installasjoner, spesielt for arbeider utført etter innføringen av forskrift om elektriske lavspenningsanlegg (FEU) i 1999.**
