# Tilstandsrapport

4-roms selveierleilighet

Mathias Bruns gate 14 D, 8657 MOSJØEN

Befaringsdato: 13.03.2025

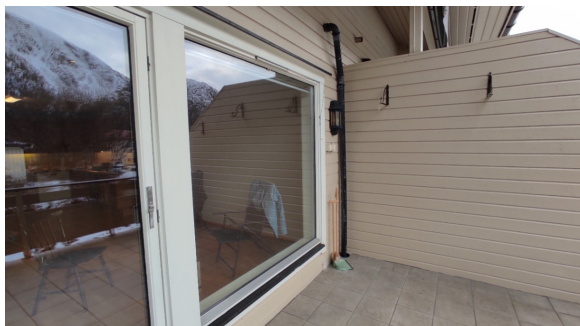
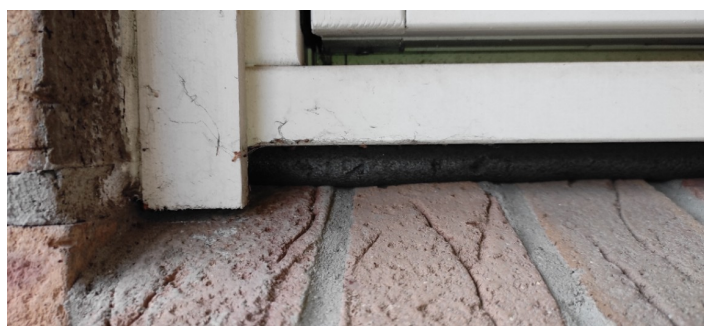
- Det er påvist avvik rundt innsettsdetaljer.

- Det bør gjøres tiltak for å lukke avviket.

Det bør etableres mykfuge under vinduet.

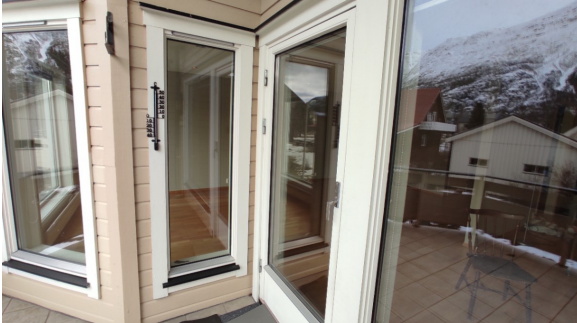
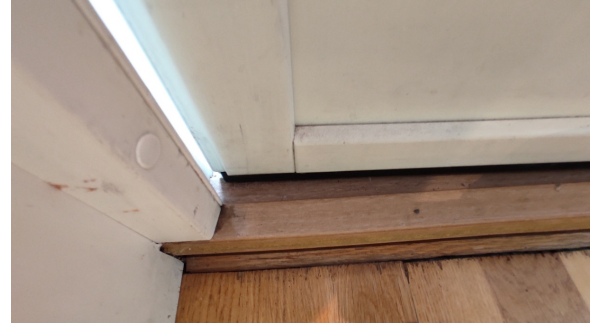
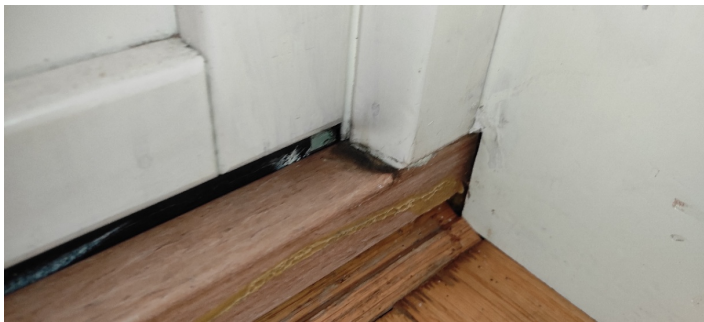
- Det er påvist avvik rundt innsettsdetaljer.

Det bør påregnes at altandøren må få utført vedlikehold og justeres.

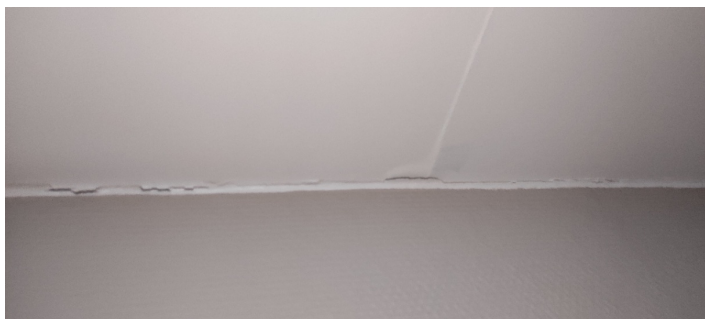
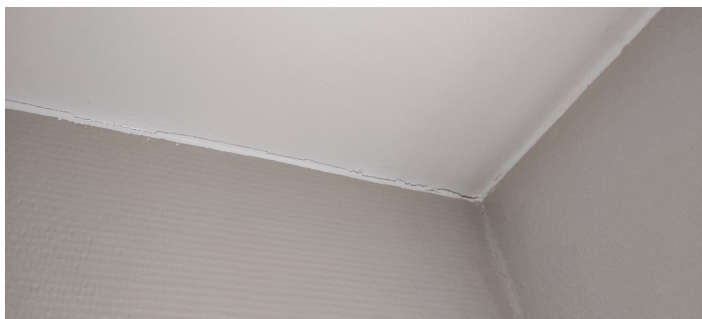
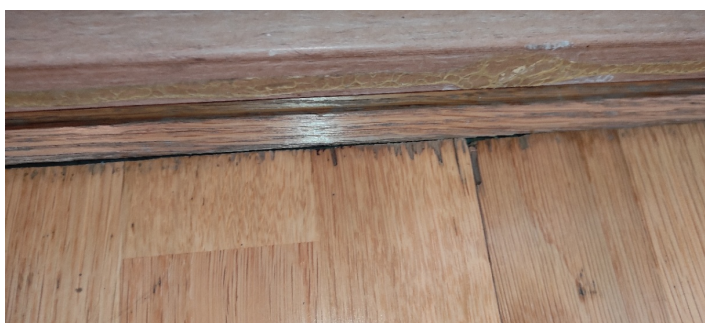
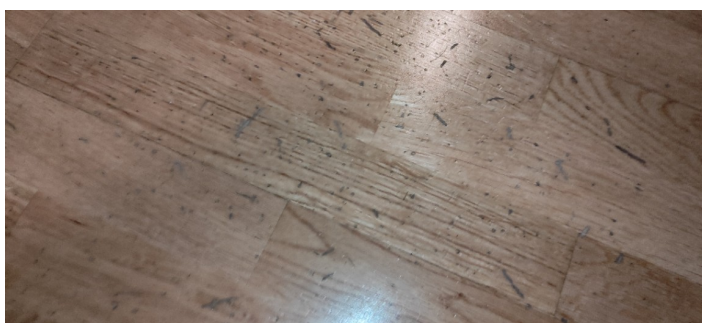
Det er noe slitasje på parkettgulvet enkelte steder.  
Enkelte sprekker mellom himling og vegger.

Overflater bør utbedres eller skiftes.

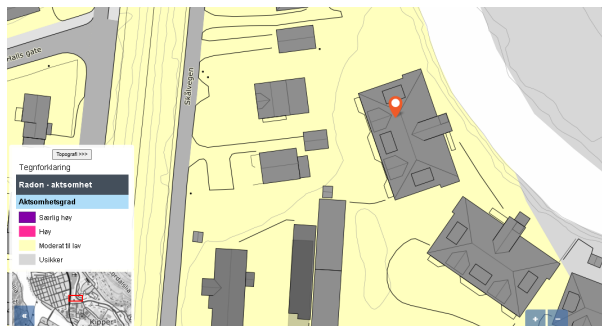
Temakart - radon.

- Det bør gjennomføres radonmålinger.

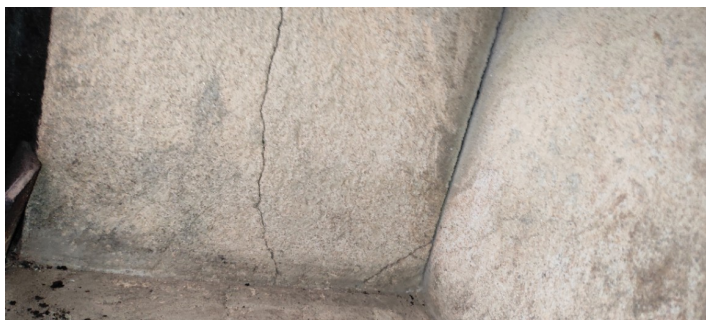
- Det er påvist sprekker i ildfast stein inne i ovnen.

- Skadet stein i ovnen må skiftes ut for å lukke avviket.

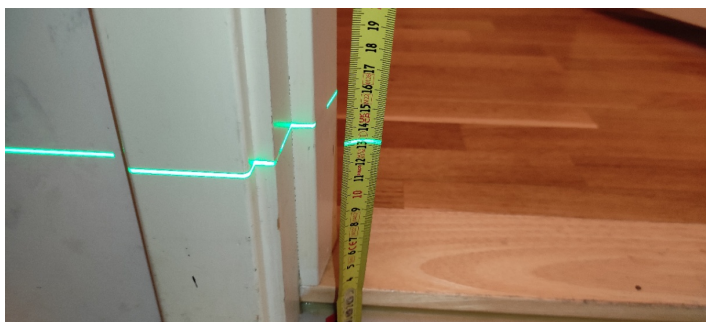
- Det er påvist at høydeforskjell fra topp slukrist til gulv/synlig topp membran ved dørterskel er mindre enn 25 mm.
- Det er påvist avvik i fallforhold til sluk i forhold til krav i forskrift på byggetidspunktet.

Kontroll av fall mot sluk.

Vær oppmerksom ved bruk. For å få tilstandsgrad 0 eller 1 må gulvet bygges med riktig fall til sluk. Det vil imidlertid sjelden være økonomisk rasjonelt som et enkeltstående tiltak. Ved en eventuell renovering, påse at badet bygges med tilfredsstillende fall til sluk.

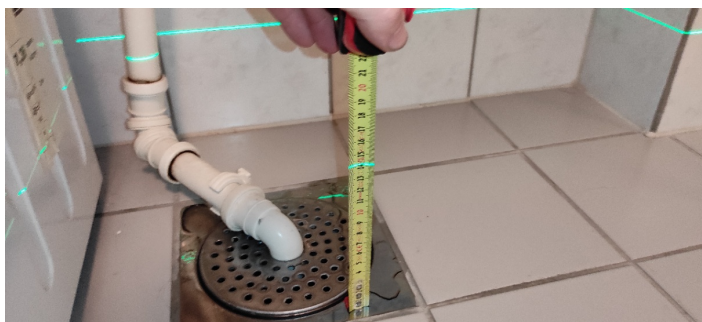
Kontroll av fall mot sluk.

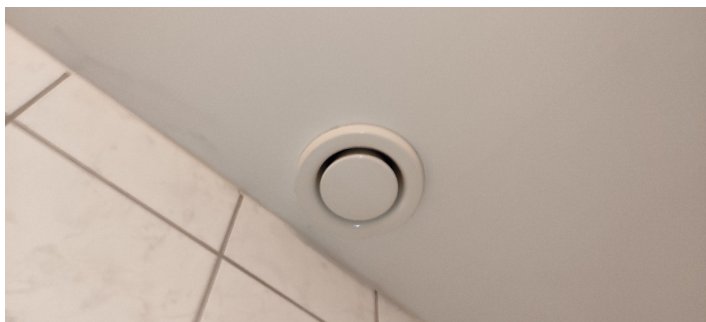
Funksjonstest av avtrekk.

Det bør gjøres tiltak på avtrekksanlegget for å forbedre avtrekk på vaskerommet.

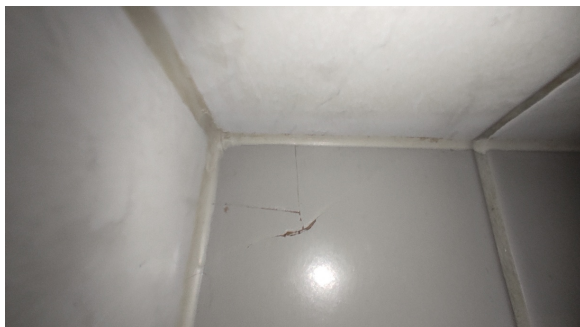
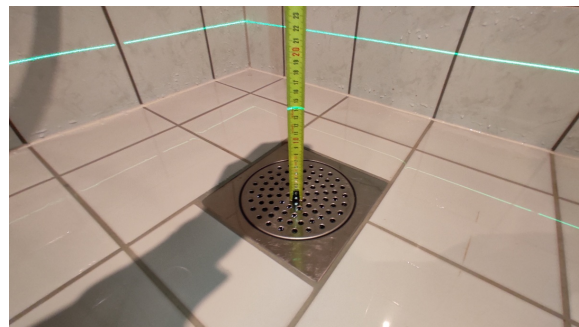
- Det er mulighet for at det kan forekomme vannlekkasje på våtrommet hvor vann ikke vil gå til sluk.
- Det er påvist at høydeforskjell fra topp slukrist til gulv/synlig topp membran ved dørterskel er mindre enn 25 mm.
- Det er påvist avvik i fallforhold til sluk i forhold til krav i forskrift på byggetidspunktet.
- Det er påvist sprekker i fliser.

Terskel ved dusjnisen er høyere enn dørterskelen, ved en eventuell lekkasje utenfor dusjsonen vil ikke vann ledes til sluk.

Sprekk i flis i dusjsonen.

Kontroll av fallforhold.

- Det må gjøres tiltak for å utbedre avviket.
- Det bør etableres avrenning inn til sluk for hele våtrommet.
- Installering av tett dusjkabinett anbefales.

**Kostnadsestimat: 100 000 - 300 000**

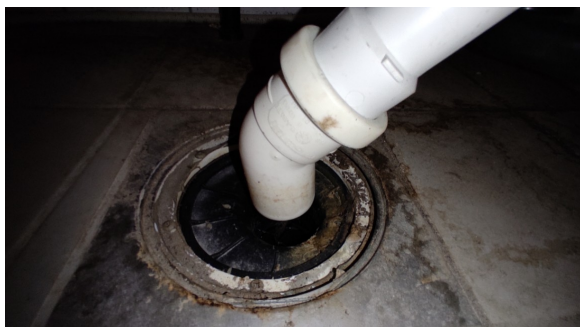
Kontroll av sluk under badekaret.

- Installering av tett dusjkabinett anbefales.
- Overvåk tilstanden jevnlig. For å få tilstandsgrad 0 eller 1 må tettesjiktet skiftes ut, men tidspunktet for når dette er nødvendig er vanskelig å si noe om.

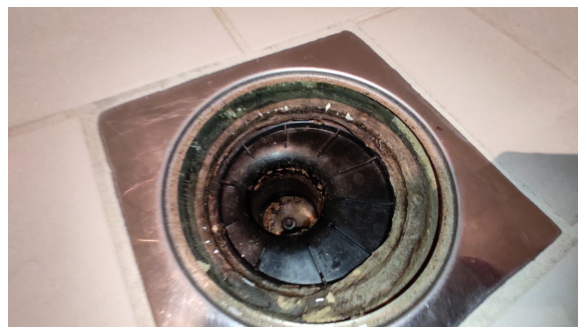
Kontroll av sluk i dusjnisjen

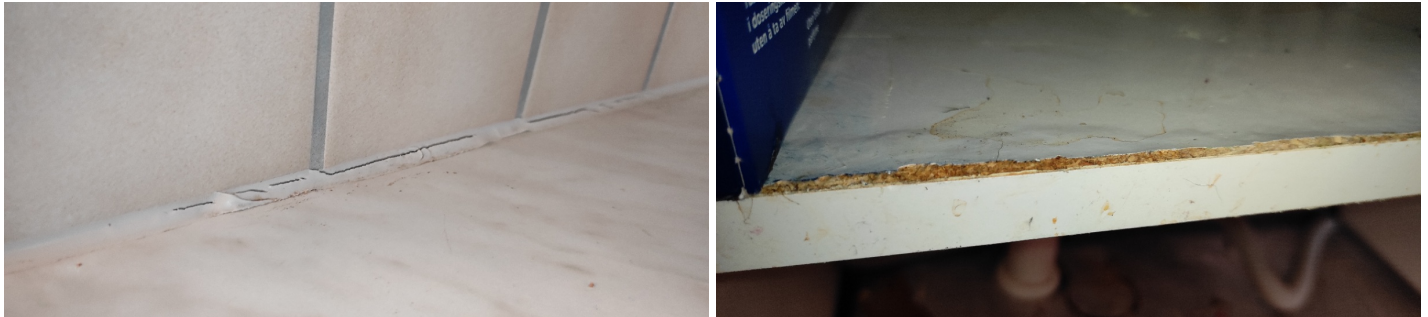
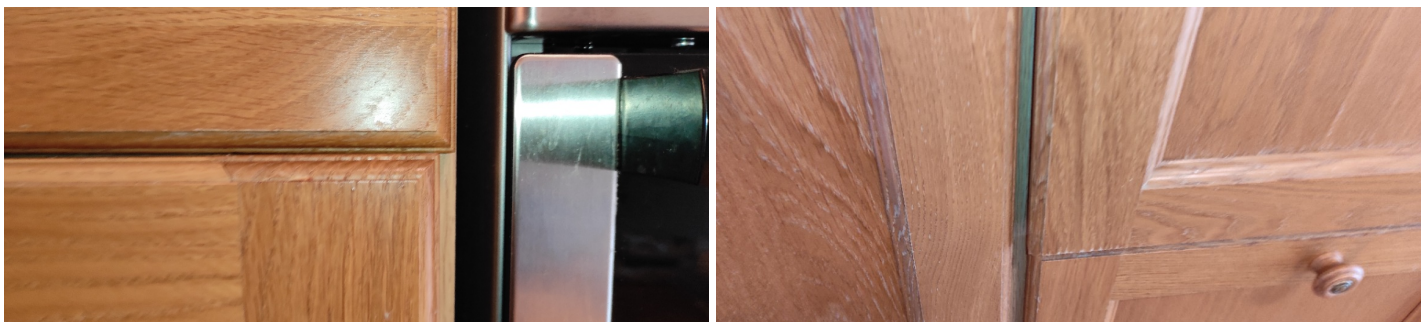
- Det er påvist fuktskjolder/svelling i bunnplate i benkeskap.

Sprekker i mykfuge mellom benkeplaten og veggfliser.

Mykfuge bør byttes.

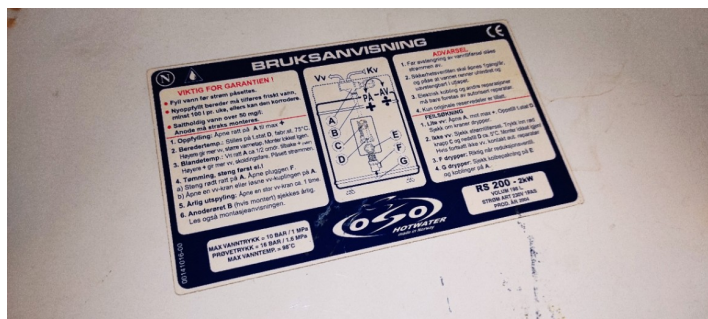
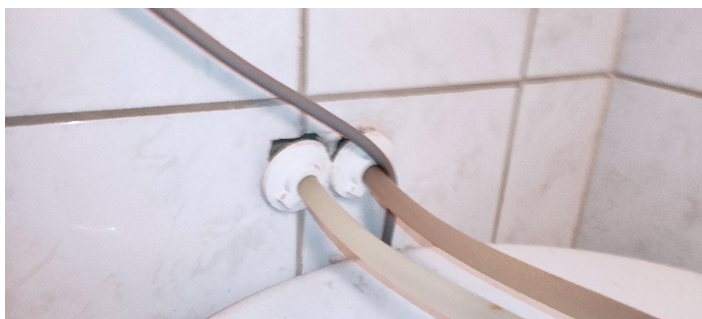
Ut ifra alder kan skader plutselig oppstå på eldre tanker.

Det anbefales å montere kobberør, minst 0,5 meter langt mellom tilknytningspunktet for varmtvann og vannrør av plast.
