**Attraktiv 4-roms Selveierleilighet i  
2. etasje - Heis - Terrasse - Garasje  
- Romslig bad**

| Tilstandsrapport ..... | 32 |

Befaringsdato: 13.03.2025

Rapportdato: 20.03.2025

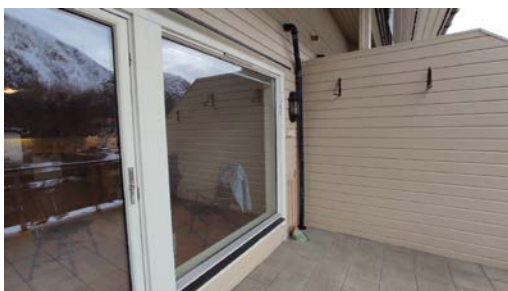
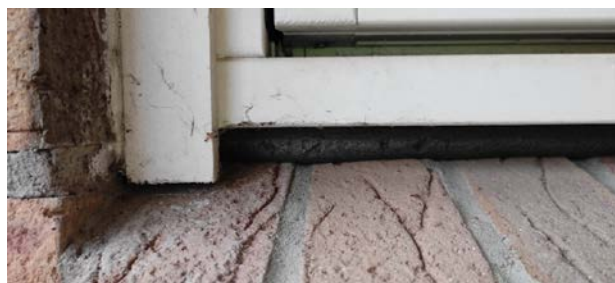
- Det er påvist avvik rundt innsettsdetaljer.

- Det bør gjøres tiltak for å lukke avviket.

Det bør etableres mykfuge under vinduet.

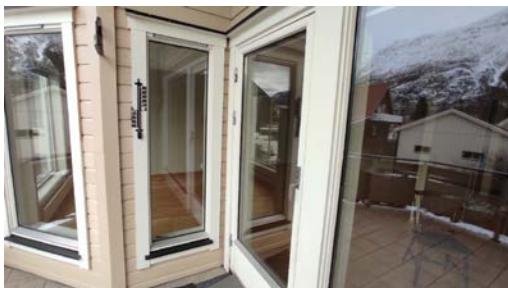
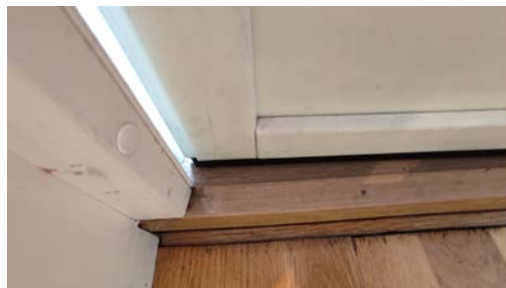
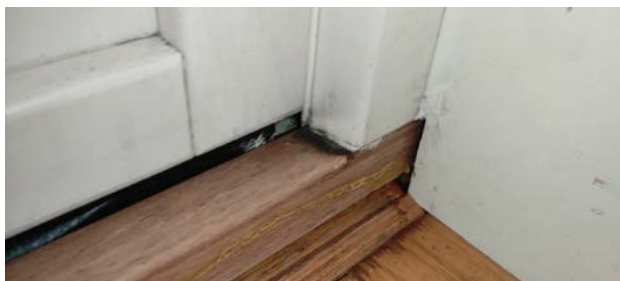
### TG 2 Dører

- Det er påvist avvik rundt innsettsdetaljer.

Det bør påregnes at altandøren må få utført vedlikehold og justeres.

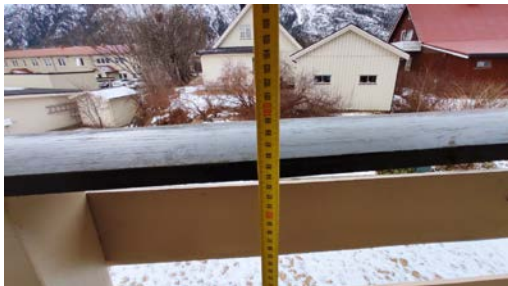
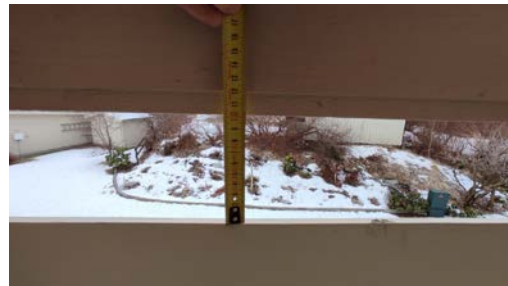
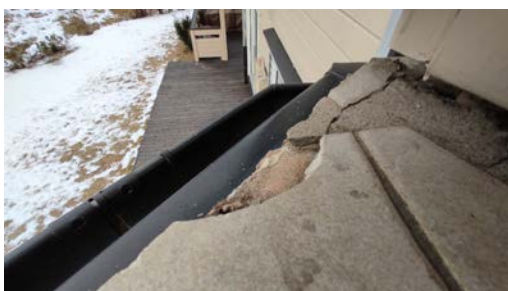
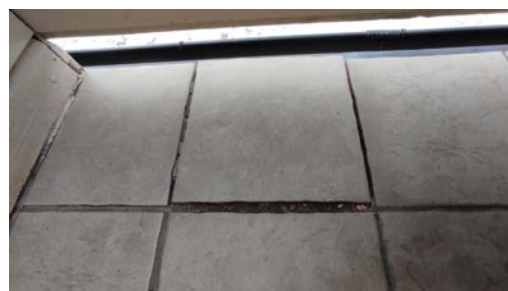
## TG 2 Balkonger, terrasser og rom under balkonger

Terrasse på ca. 13 m<sup>2</sup> med malt liggende rekkverk av tre. Rekkverket har en høyde på ca. 96 cm. Konstruksjon av betong tekket med fliser. Adkomst via dør fra stuen.

En flis med sprekk.

Utbedring av flis og flisfuger bør påregnes.

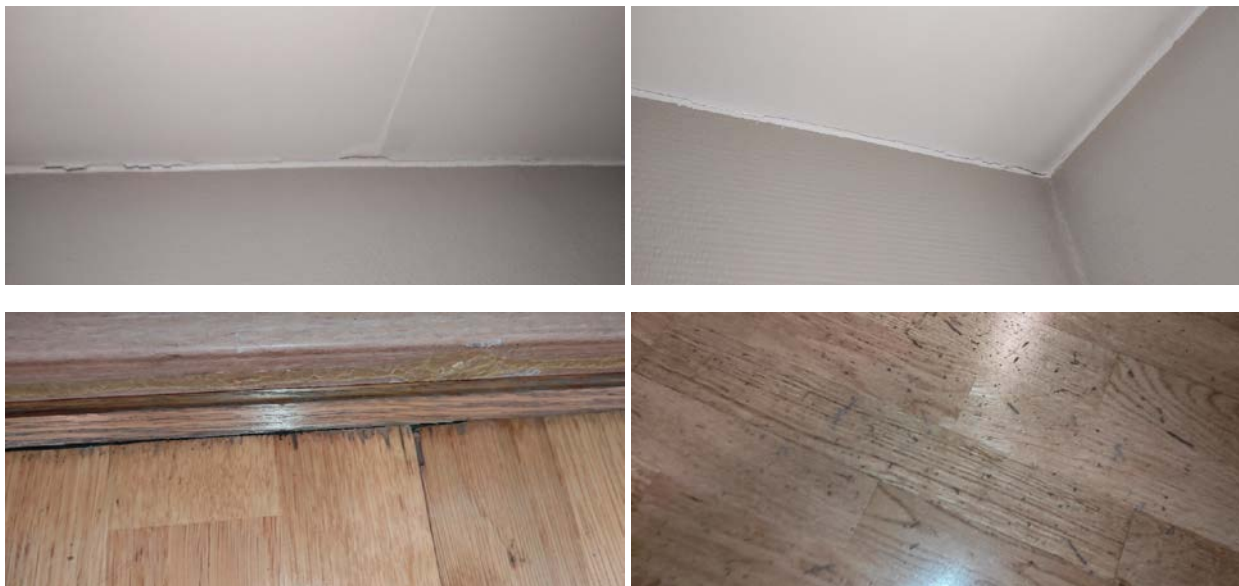
Det er noe slitasje på parkettgulvet enkelte steder.  
Enkelte sprekker mellom himling og vegger.

Overflater bør utbedres eller skiftes.

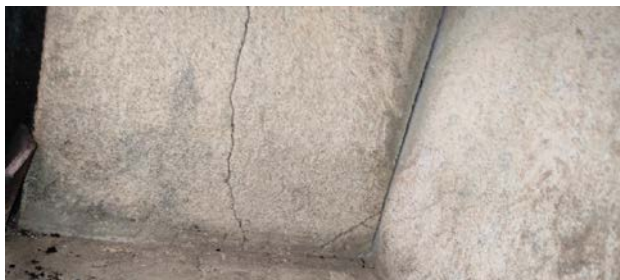
## ! TG 2 Pipe og ildsted

- Det er påvist sprekker i ildfast stein inne i ovnen.

- Skadet stein i ovnen må skiftes ut for å lukke avviket.

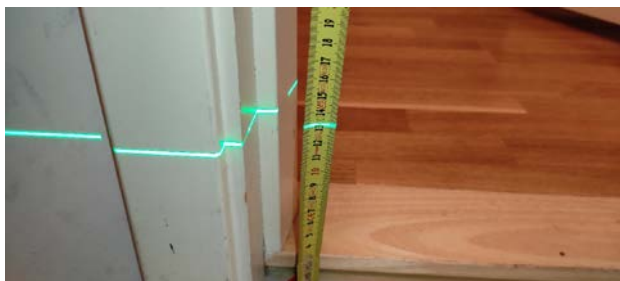
- Det er påvist at høydeforskjell fra topp slukrist til gulv/synlig topp membran ved dørterskel er mindre enn 25 mm.
- Det er påvist avvik i fallforhold til sluk i forhold til krav i forskrift på byggetidspunktet.

Kontroll av fall mot sluk.

Vær oppmerksom ved bruk. For å få tilstandsgrad 0 eller 1 må gulvet bygges med riktig fall til sluk. Det vil imidlertid sjelden være økonomisk rasjonelt som et enkeltstående tiltak. Ved en eventuell renovering, påse at badet bygges med tilfredsstillende fall til sluk.

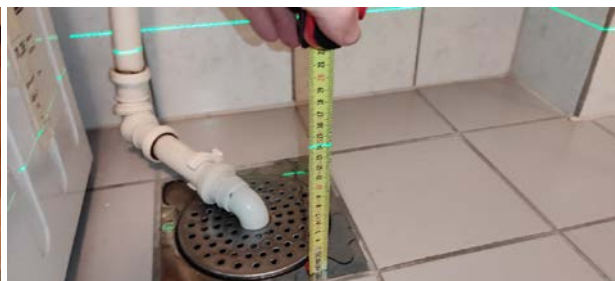
Kontroll av fall mot sluk.

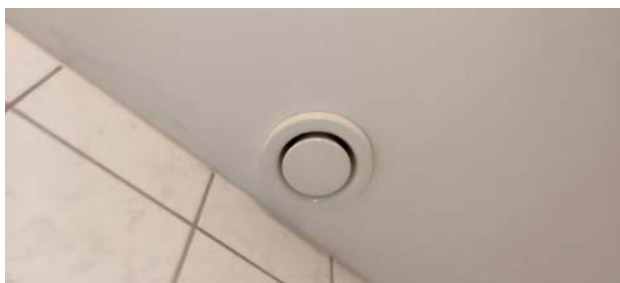
Funksjonstest av avtrekk.

Det bør gjøres tiltak på avtrekksanlegget for å forbedre avtrekk på vaskerommet.

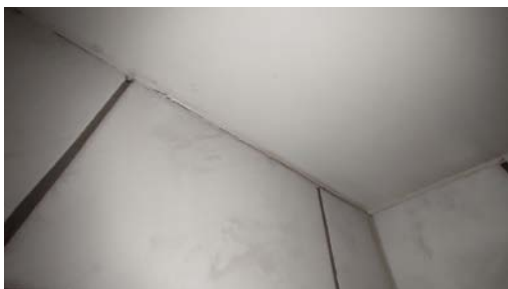
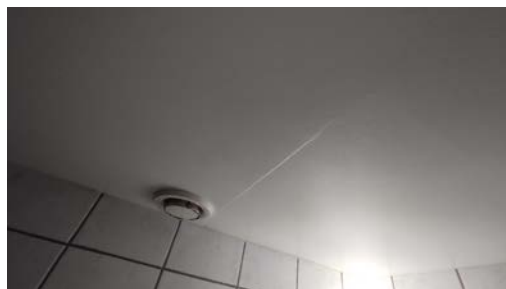
- Sprekk i mygfugen i overgang tak-vegg.
- Synlig plateskjøt i taket ved avtrekksventilen.

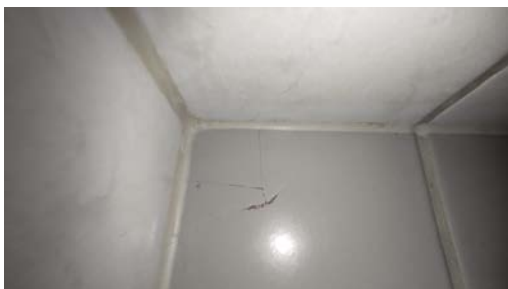
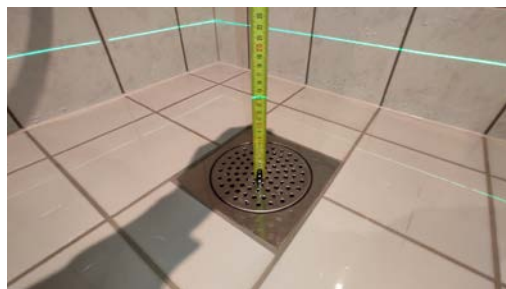
### 1 TG 3 Overflater Gulv

- Det er mulighet for at det kan forekomme vannlekkasje på våtrommet hvor vann vil gå til sluk.
- Det er påvist at høydeforskjell fra topp slukrist til gulv/synlig topp membran ved dørterskel er mindre enn 25 mm.
- Det er påvist avvik i fallforhold til sluk i forhold til krav i forskrift på byggetidspunktet.
- Det er påvist sprekker i fliser.

Terskel ved dusjnisen er høyere enn dørterskelen, ved en eventuell lekkasje utenfor dusjsone vil ikke vann ledes til sluk.

Sprekk i flis i dusjsone.

Kontroll av fallforhold.

- Det må gjøres tiltak for å utbedre avviket.
- Det bør etableres avrenning inn til sluk for hele våtrommet.
- Installering av tett dusjkabinett anbefales.

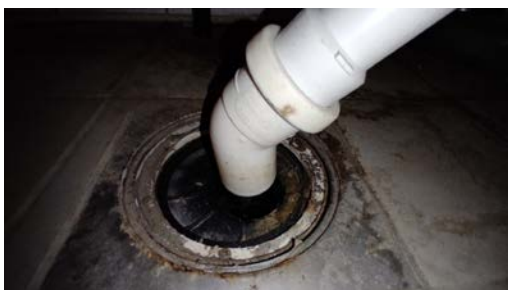
Kontroll av sluk under badekaret.

- Installering av tett dusjkabinett anbefales.
- Overvåk tilstanden jevnlig. For å få tilstandsgrad 0 eller 1 må tettesjiktet skiftes ut, men tidspunktet for når dette er nødvendig er vanskelig å si noe om.

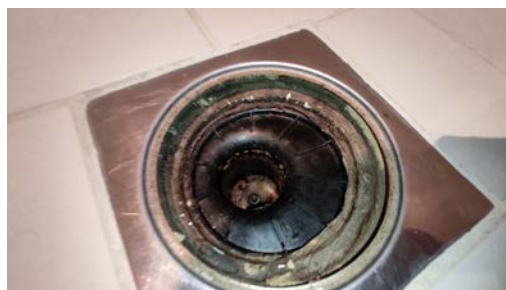
Kontroll av sluk i dusjnisjen

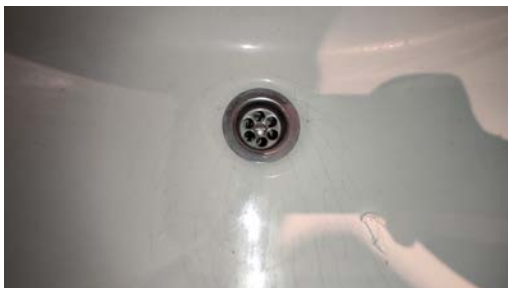
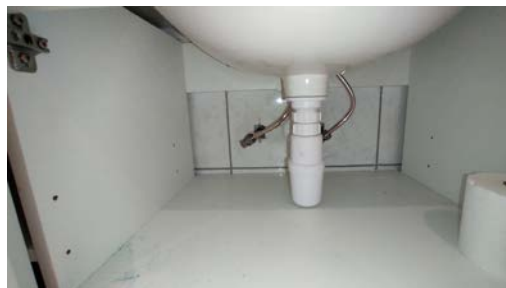
Kontroll av røropplegg.

Tiltak anses ikke som nødvendig.

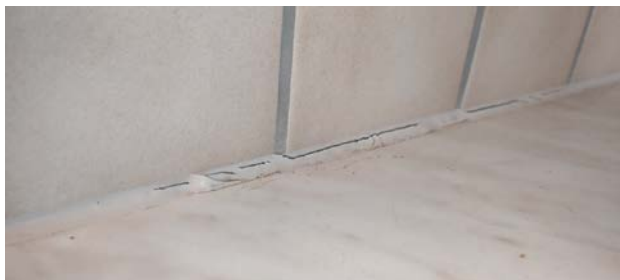
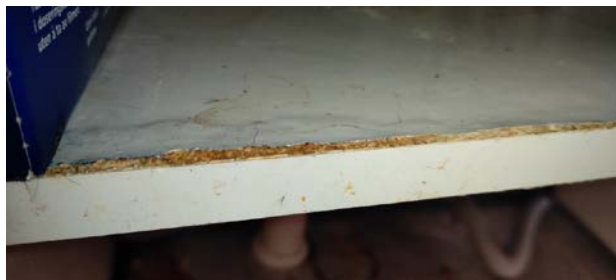
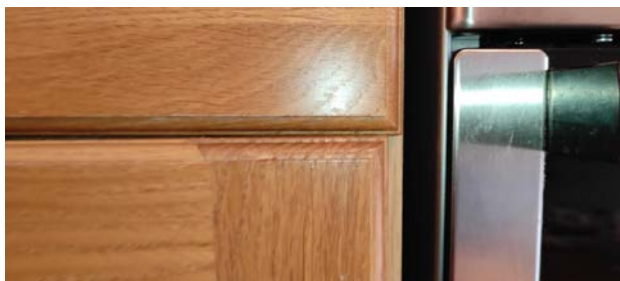
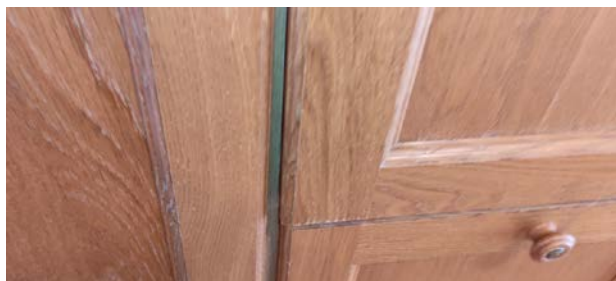
- Det er påvist fuktskjolder/svelling i bunnplate i benkeskap.

Sprekker i mykfuge mellom benkeplaten og veggfliser.

Mykfuge bør byttes.

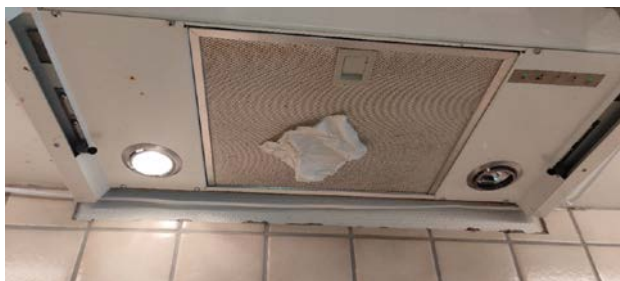
### TG 1 Avtrekk

- Det ene lyset fungerer ikke.

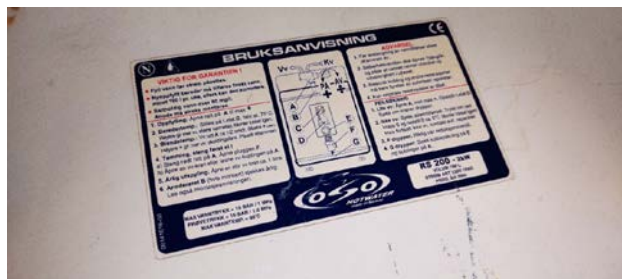
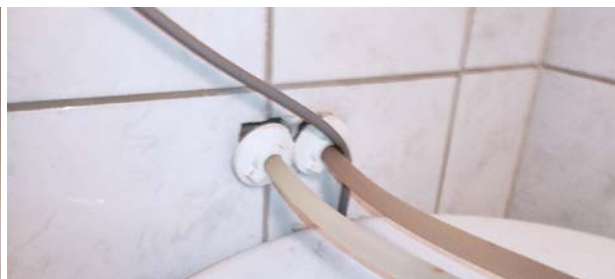
## TG 2 Varmtvannstank

Varmtvannstank på ca.198 liter av merket Oso fra 2004 plassert i vaskerom.

Ut ifra alder kan skader plutselig oppstå på eldre tanker.

Det anbefales å montere kobberrør, minst 0,5 meter langt mellom tilknytningspunktet for varmtvann og vannrør av plast.
