# Tilstandsrapport

Tomannsbolig

Skjeggerødveien 25A , 3158 ANDEBU

Befaringsdato: 19.02.2026

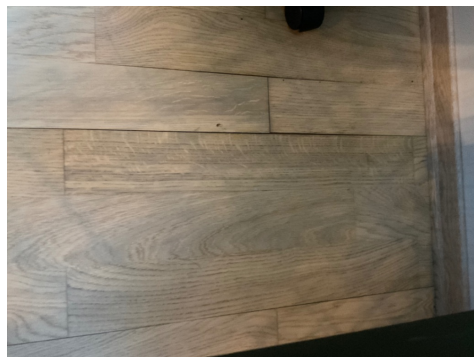
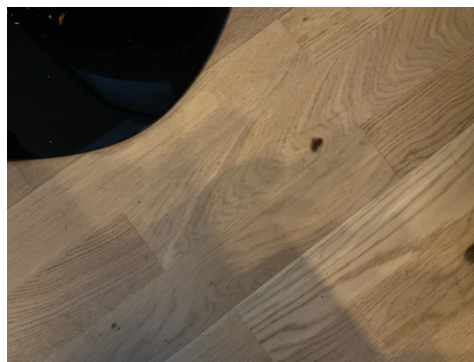
### ! TG 2 Overflater - Gulv stue

- Det er påvist fuktskader på overflater.

Lite fuktskade i stue pga vann fra plante. Lite svimerker ved ildsted.

Lokal utbedring av parketten bør vurderes for å ivareta det estetiske uttrykket og forhindre at smuss eller fukt trenger ned i sprekk, noe som kan føre til ytterligere skader på gulvet.

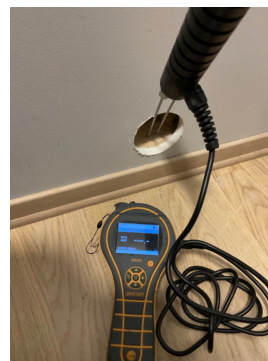
### ! TG 0 Tilliggende konstruksjoner våtrom

Hulltaking er foretatt fra bod, uten å påvise unormale forhold. Ved fuktkvotemåling (vekt%) i konstruksjonen ble det ikke utslag på måleutstyr. Det vil si verdi under 6 som er å anse som tørt.

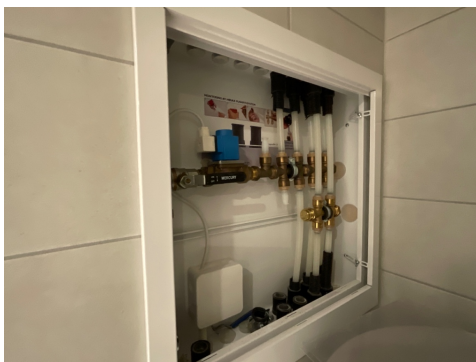
### ! TG 2 Vannledninger

- Rørkursene på rør-i-rør systemet på vannledninger er ikke merket.

- Rørkurser på rør-i-rør system bør merkes.

Rørkursene på rør-i-rør systemet bør merkes for å sikre enkel identifisering og vedlikehold. Manglende merking kan føre til unødvendig tidsbruk ved reparasjoner, økt risiko for feil håndtering og forsinkelser ved eventuelle lekkasjer eller skader.
