# Tilstandsrapport

Enebolig

Ole Dysteruds veg 20, 2100 SKARNES

Befaringsdato: 22.11.2025

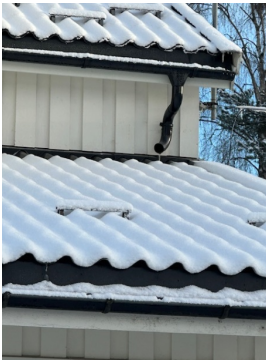
## ! TG 2 Nedløp og beslag

Forkantblekk, takrenner og nedløp i lakkert metall. Snøfangere på deler av taket.

- Det er ikke krav om utbedring av snøfangere opp til dagens krav.

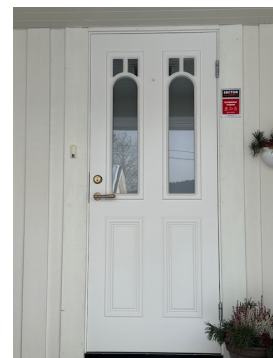
## TG 2 Dører

Malt inngangsdør fra 2018 med glass i dørblad og terrassedører fra 1995 og 2004 med 2-lags isolerglass

Det må påregnes en oppgradering av terrassedør i spisestue.

**Kostnadsestimat: Under 20 000**

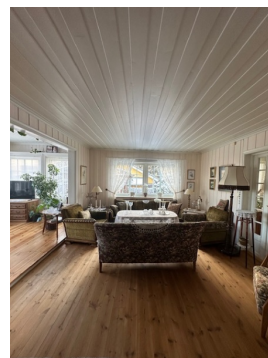
### TG 2 Etasjeskille/gulv mot grunn

- Målt høydeforskjell på mellom 10 - 20 mm innenfor en lengde på 2 meter. Tilstandsgrad 2 gis med bakgrunn i standardens krav til godkjente måleavvik.

- For å få tilstandsgrad 0 eller 1 må høydeforskjeller rettes opp. Det vil imidlertid sjelden være økonomisk rasjonelt som et enkeltstående tiltak i en bolig som dette. Dersom boligen en gang skal renoveres, kan man vurdere slike tiltak.

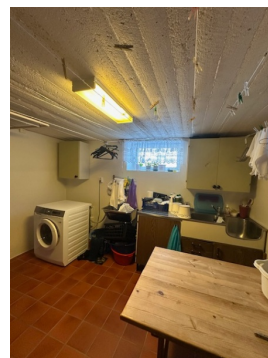
### ! TG 2 Ventilasjon

- Elektrisk avtrekksvifte bør monteres for å lukke avviket.

**Kostnadsestimat: Under 20 000**

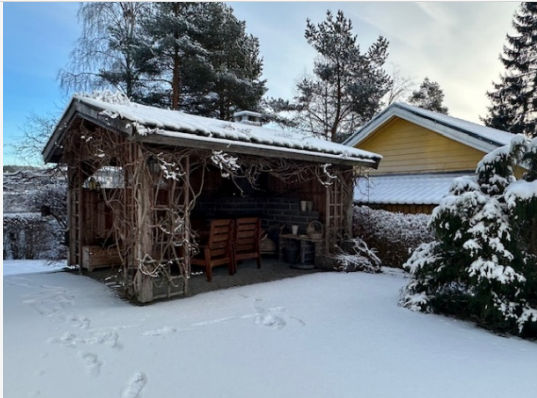
Det er mindre setninger i bygget og takpanel har begynnende råte.
