# Tilstandsrapport

📍 Justøyveien 285, 4780 BREKKESTØ

# gnr. 11, bnr. 190

Rapportdato: 22.10.2025

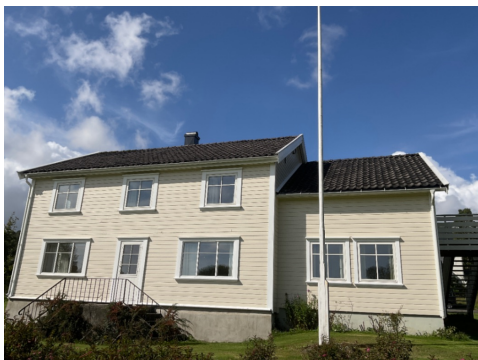
Tak.

- Overvåk tilstanden jevnlig. For å få tilstandsgrad 0 eller 1 må tekkingen skiftes ut, men tidspunktet for når dette er nødvendig er vanskelig å si noe om.

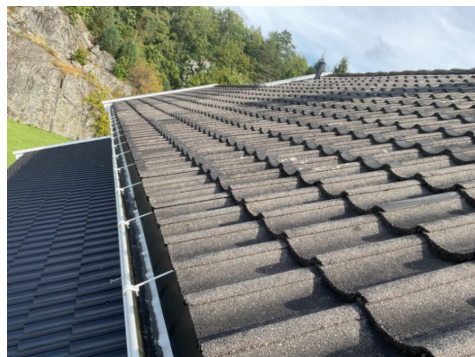
Takstein er av eldre dato.

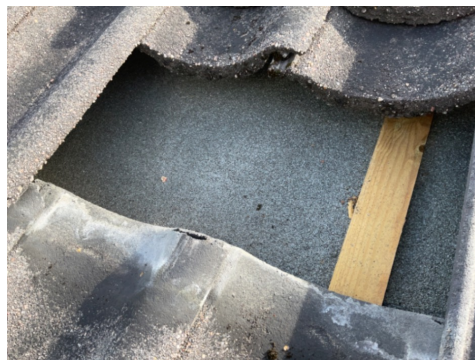
Undertak av tjærepapp.

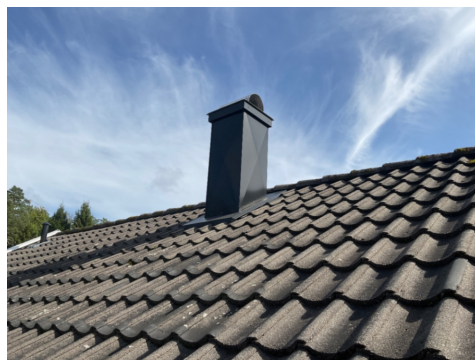
Pipebeslag.

- Det er ikke krav om utbedring av snøfangere opp til dagens krav.
- Stigetrinn for feier må monteres.

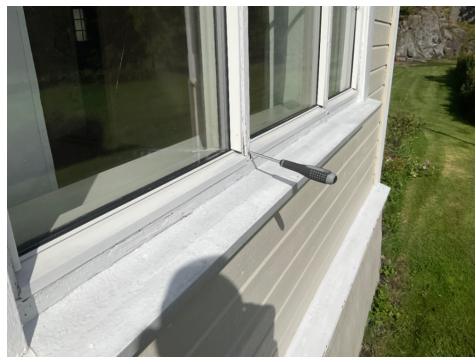
To vinduer i stue er av tre med 2-lags glass. Vinduene er fra 1981 og det er påvist mindre råteskader.

- Det er påvist vinduer med fukt/råteskader.

Råteskade i vindu.

- Vinduer med råteskader må erstattes med nye.

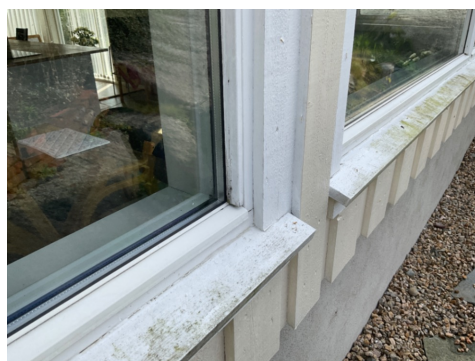
Vinduer fra 1986 fremstår med noe slitasje. Vinduer på kjøkken har noe slitasje og mindre råteskade i glasslist.

Råteskade i glasslist.

Vedlikehold er anbefalt. Glasslister med råteskade bør skiftes ut.

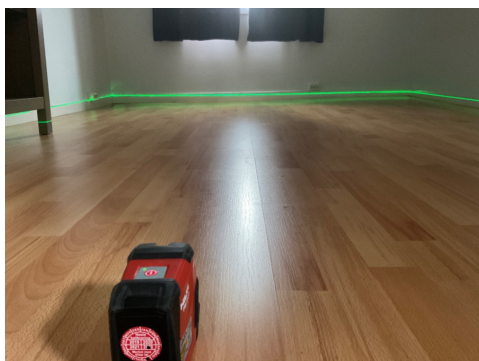
Etasjeskille i tre. Gulv i 1etg er av betong samt bjelkelag i tre med kryperom under uten tilgang. Det er funnet betydelige planavvik på gulver. Soverom ved trapp i 2etg har ca 50mm høydeforskjell i rommet.

- Målt høydeforskjell på over 20 mm innenfor en lengde på 2 meter. Tilstandsgrad 3 gis med bakgrunn i standardens krav til godkjente måleavvik.
- Målt høydeforskjell på over 30 mm gjennom hele rommet. Tilstandsgrad 3 gis med bakgrunn i standardens krav til godkjente måleavvik.

Måling av gulver.

Kostnadsestimat er satt dersom gulver en gang skal rettes opp.

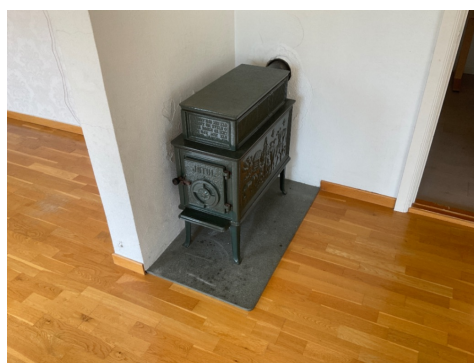
Ovn.

Det bør gjøres tiltak for å sikre ildfast materiale 30cm foran ovn.

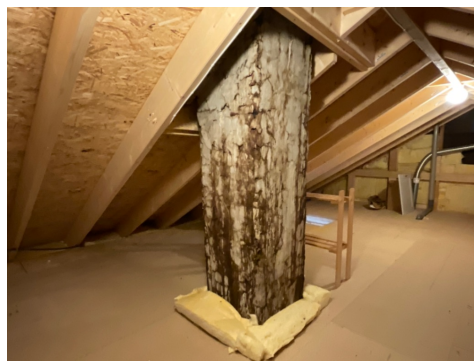
- Det er avvik:
- Mer enn halvparten av forventet brukstid er passert på pipe.

Pipe på loft.

- Tiltak:
- Det bør foretas nærmere undersøkelser av pipeløp.

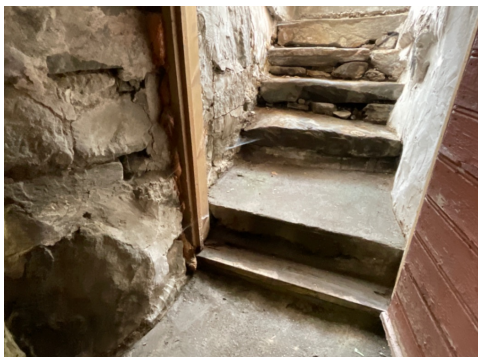
Det er tilgjengelig krypkjeller under en liten del av boligen. Det er et fuktig miljø her og vann renner inn fra området ved nedgangen.

Det er fuktig i krypkjeller og treverk som har kontakt med murverk har råteskader. Det var tydelig svært fuktig på en mindre del av gulvet.

Fuktintregning.

Innsig av vann bør stoppes uten ifra. Montering av et Avfukteranlegg kan være en god løsning i tillegg. Kostnader til å hindre vann innsig er satt under drenering.

Treverk med råteskader må skiftes ut.

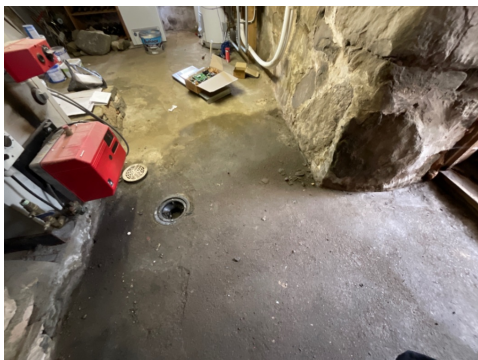
Fukt på gulv.

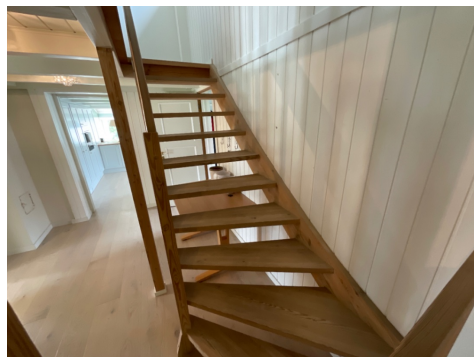
Trapp.

- Det er ikke krav om utbedring av åpninger opp til dagens krav.
- Håndløper bør monteres, men det var ikke krav på byggetidspunktet.

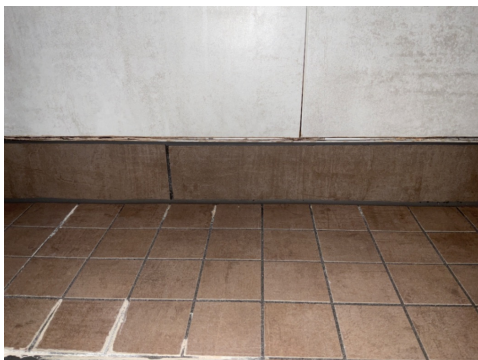
Det er en betydelig spekk nederst på veggplate i dusjsone og tydelige tegn til fuktoppsug i plate i dette området.

Sprekk og fuktoppsug i plateskjøt.

Veggplater må skiftes ut i dusjsone, hvis ikke dette gjøres vil skaden forverres.

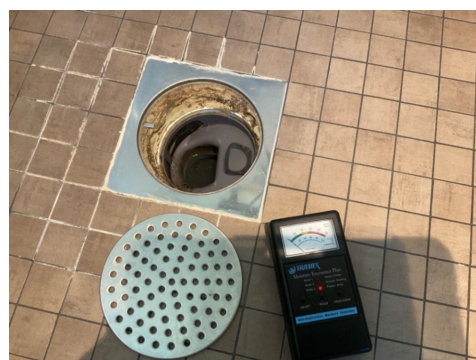
Hulltaking er ikke foretatt da eier ikke har akseptert dette. Ved bruk av fuktindikator på gulv og vegg er det ikke registrert utslag som skulle tilsi forhøyede fuktverdier.

Fuktsøk.

- TG2 er gitt fordi eier ikke har akseptert hulltaking i vegg bak våtsone.

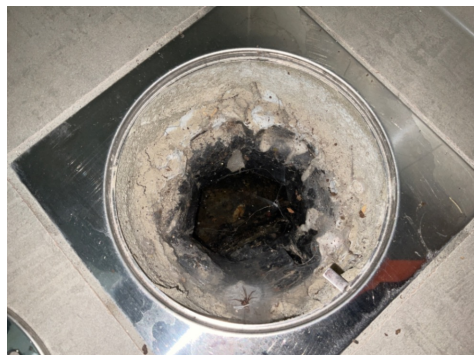
Sluk.

Nærmer undersøkelser er anbefalt.

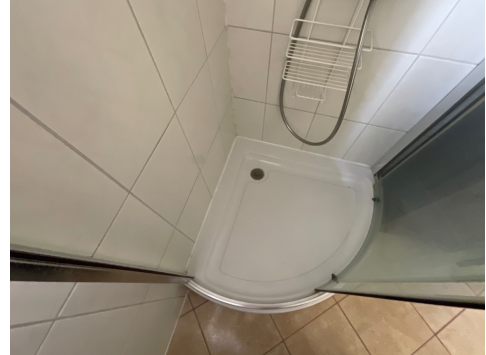
- Det er påvist at høydeforskjell fra topp slukrist til gulv/synlig topp membran ved dørterskel er mindre enn 25 mm.
- Det er påvist avvik i fallforhold til sluk i forhold til krav i forskrift på byggetidspunktet.

Sluk ligger under kabinett.

- Andre tiltak:
- Tilgang til sluk må bedres både for inspeksjon og rengjøring.
- Regelverket krever at sluket skal være tilgjengelig for rengjøring og vedlikehold. Hvis sluket er utilgjengelig, kan det bli tett av hår, fett eller andre partikler, noe som kan føre til oversvømmelse på våtrommet med påfølgende fuktskader i tiliggende rom/konstruksjoner.

Dagens dusjløsning bør skiftes ut med et frittstående dusjkabinett.

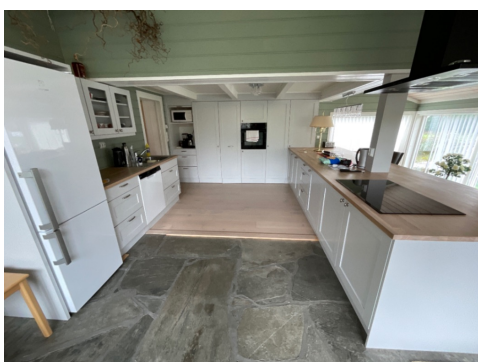
- Det er ikke påvist tegn på at det er montert lekkasjedeteksjon ved oppvaskmaskin/oppvaskkum, dette er et krav på kjøkkenet ut ifra alder.

Kjøkken.

- Det bør monteres lekkasjedeteksjon ved oppvaskmaskin/oppvaskkum.

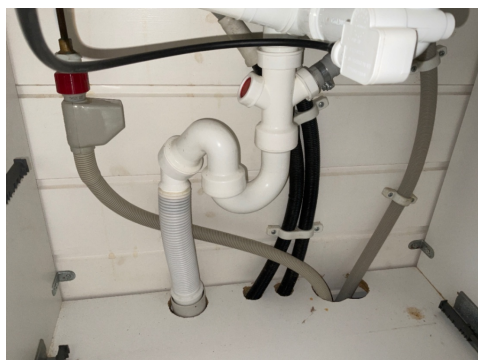
Under vask.

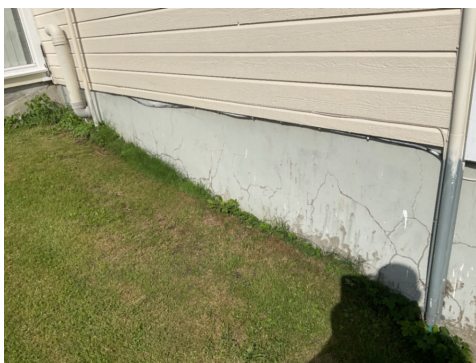
Boligen er bygget på en mur av natursten samt mur/betong på tilbygg. Det er kun registrert mindre sprekker. Vedlikehold bør påregnes.

Mindre sprekker i grunnmur.

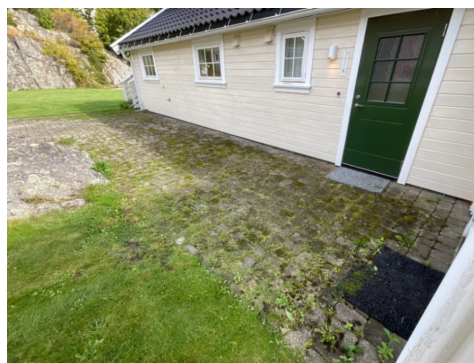
Manglende fall i dette området.

- Det bør foretas terrengjusteringer.

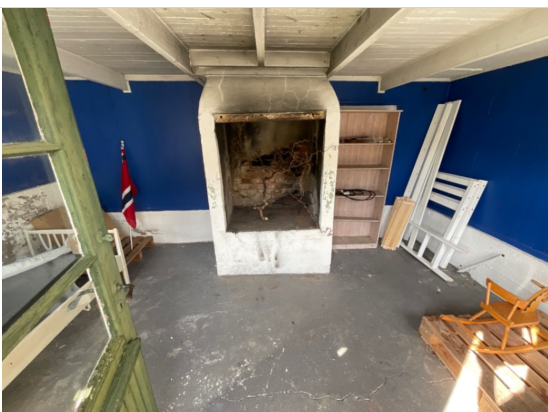
- Stor slitasje og råteskade i dører.
- Betydelige sprekker i betongmur.
- Flere råteskader i trekledning.
- Vinduer med enkle glass har råteskader.
- Stående kledning har stedvis løsnet fra veggen.

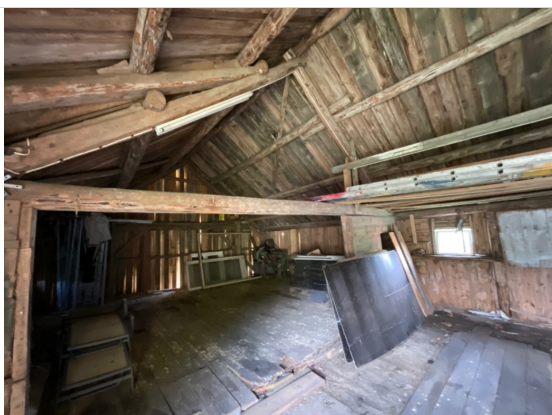
- Det er betydelige skjevheter i vegg-, gulv- og takkonstruksjon.
- Det er betydelig aktivitet fra borebiller i bærende konstruksjoner.
- Det er funnet sprekker i betongmurer.
- Kledning og andre overflater av tre har spredte råteskader og generell høy slitasje.
- Taktekking kan inneholde asbest.

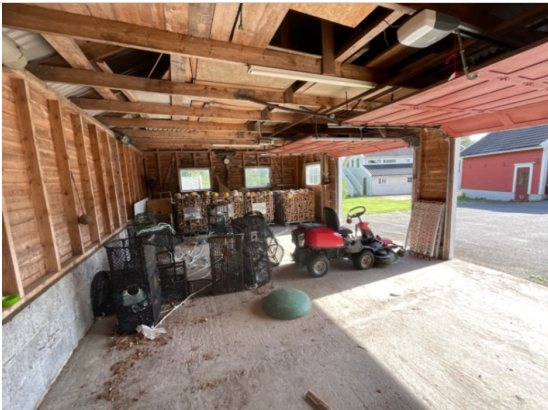
- Bygningen mangler snøfanger.
- Det er stedvis råteskader i trekledning.
- Porter har høy alder og slitasje.
