# Tilstandsrapport

📍 Lavrans vei 36, 0670 OSLO

# gnr. 140, bnr. 41

Befaringsdato: 04.09.2025

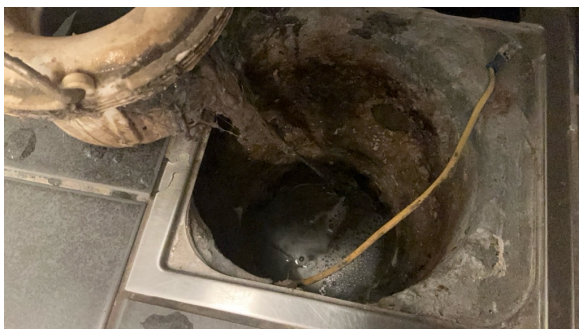
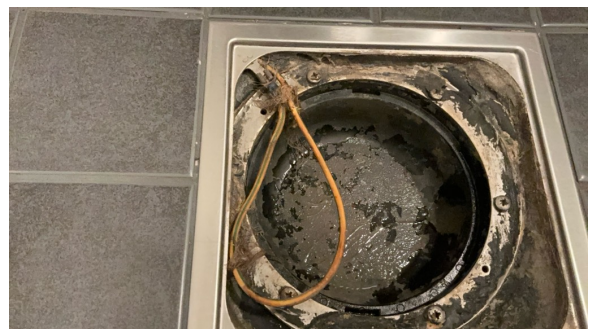
### TG 2 Sluk, membran og tettesjikt

Badet er utstyrt med hovedsluk plassert under servant. I dusjsonen er det etablert et hjelpesluk som leder vann til hovedsluket via innstøpt rør. Gulvet er flislagt, og tettesjikt/membran ligger skjult under overflaten. Badet ble etablert eller rehabilitert i 2021, ifølge opplysninger.

- Membran kan ikke konstateres (ikke synlig og det foreligger heller ikke dokumentasjon).

Det er ikke foretatt destruktive undersøkelser av membranen. Basert på visuell observasjon er det ikke registrert symptomer på lekkasjer, svikt eller fuktopptak i tilstøtende konstruksjoner. Likevel innebærer skjult membran og manglende dokumentasjon en viss usikkerhet, slik NS 3600 legger til grunn.

Det må innhentes dokumentasjon.

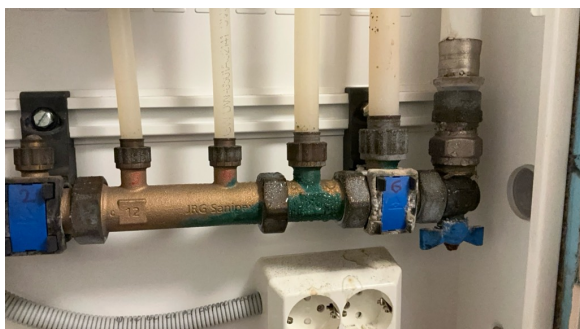
### TG 2 Vannledninger

Boligen har vannrør av plast i rør-i-rør-system med tilhørende fordelerskap plassert på badet. Avrenning fra skapet er tilknyttet sluk. Systemet gir mulighet for utskiftning av vannførende rør uten inngrep i konstruksjonene, og skal i henhold til forskrift være lekkasjesikret ved korrekt utførelse. På befaringsdagen ble det registrert kondensdannelse på rørstammer i fordelerskapet.

- Rørkursene på rør-i-rør systemet på vannledninger er ikke merket.

Kondensering på rørstammene i fordelerskapet kan skyldes temperaturforskjeller mellom vannrør og omgivelsene.

- Rørkurser på rør-i-rør system bør merkes.
