# Tilstandsrapport

📍 Arøy 67, 3783 KRAGERØ SKJÆRGÅRD

# gnr. 27, bnr. 121

Rapportdato: 15.08.2024

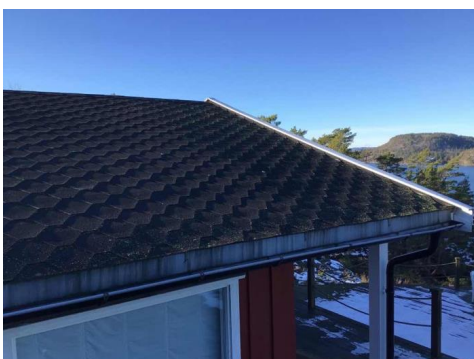
- Mer enn halvparten av forventet brukstid er oppbrukt på taktekkingen.

Del av tak.

- Overvåk tilstanden jevnlig. For å få tilstandsgrad 0 eller 1 må tekkingen skiftes ut, men tidspunktet for når dette er nødvendig er vanskelig å si noe om.

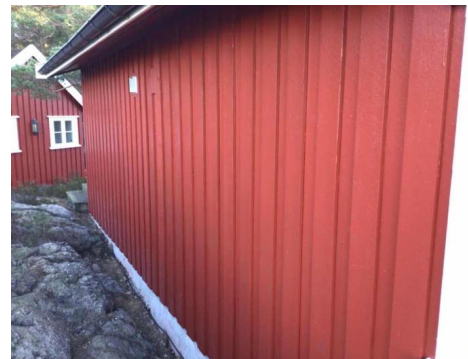
Trekonstruksjon og stående bordkledning. Noe sprekker og aldersslitasje.

Del av vegg.

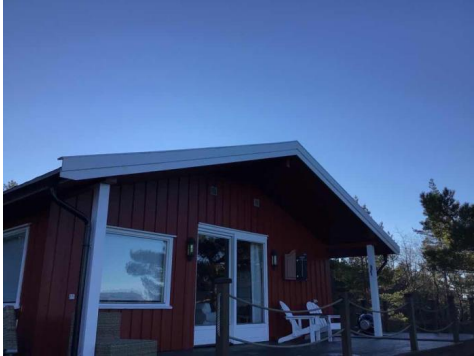
- Hele takkonstruksjonen er gjenbygget. Det er ingen mulighet til vurdering utover alder og observasjoner fra underliggende etg.

Takkonstruksjon.

- Innhent dokumentasjon, om mulig.

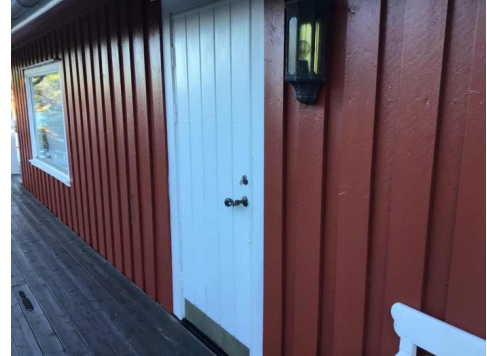
Hovedinngangsdør.

Dører med generell alders og værslitasje.

Det er ikke behov for umiddelbare tiltak, men man må påregne utskifting av dører, ut fra en vanlig vedlikeholdsvurdering.

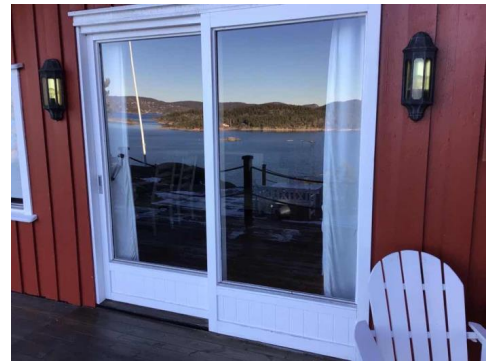
Terrassedør inn til stue.

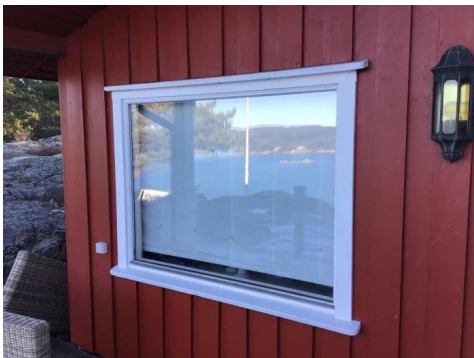
Vindu med alders og bruksslitasje.

Eksempel på vindu montert i vegg.

Normalt vedlikehold, evt. vurdere fornying.

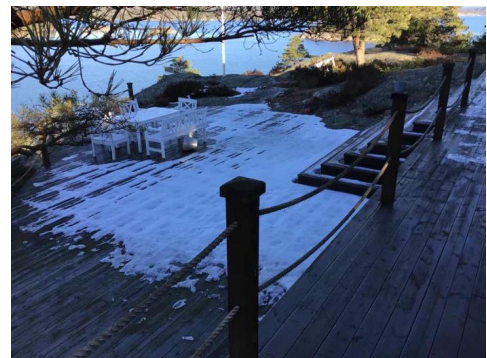
- Det er ikke montert rekkverk.
- Rekkverk er ikke barnesikkert i henhold til dagens krav for avstand mellom spiler.
- Rekkverket er for lavt i forhold til dagens krav til rekkverkshøyder.

Del av terrasse.

- Rekkverk må monteres for å lukke avviket.

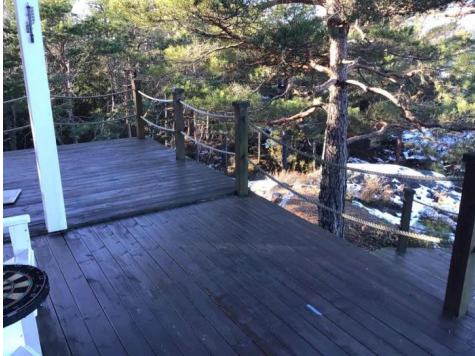
Del av rekkverk som ikke er forskriftsmessig.

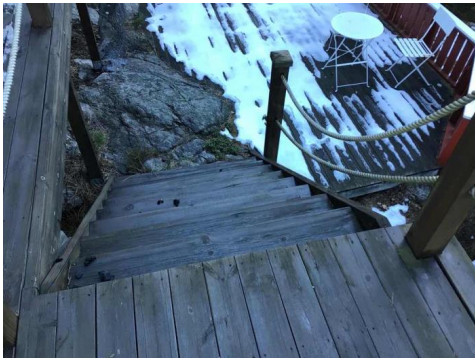
Utvendig trapp.

- Rekkverk må monteres for å lukke avviket.

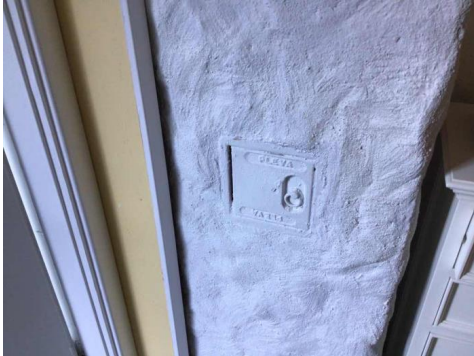
Feieluke.

- Det må foretas tiltak for å lukke avviket.

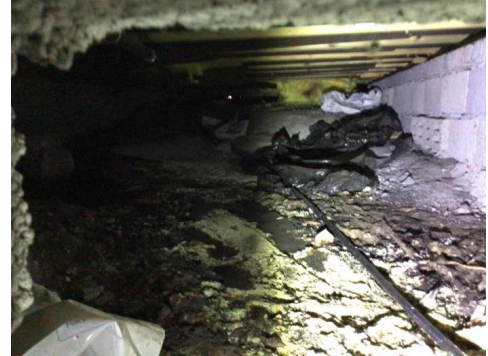
Det er registrert noe fukt i grunn under hytte, ut over dette er det ingen symptomer på svikt registrert. Terrenget leder ikke vann tilfredsstillende vegg fra bygget.

Del av krypkjeller.

Holde situasjonen under oppsyn. Evt vurderer å montere ventil i mur for og øke luftutskifting.

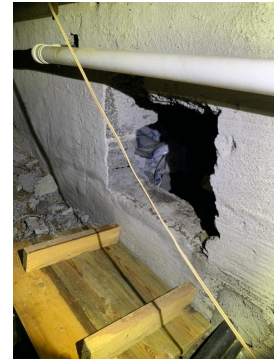
Luke inn til krypkjeller.

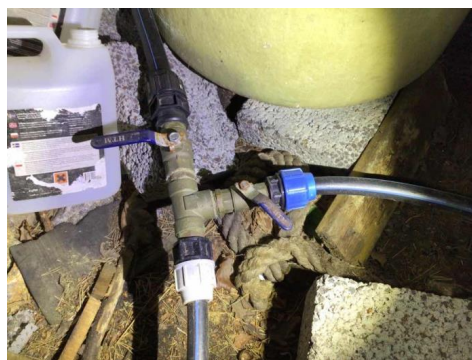
Stoppekran til vann under terrasse.

- Det er ikke behov for utbedringstiltak utifra at anlegget fungerer i dag, men utifra alder kan skader plutselig oppstå på eldre anlegg.

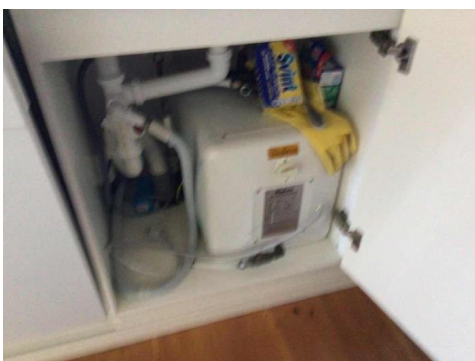
Varmtannstank i kjøkken benk.

- Det er ikke behov for utbedringstiltak utifra at tanken fungerer i dag, men utifra alder kan skader plutselig oppstå på eldre tanker.

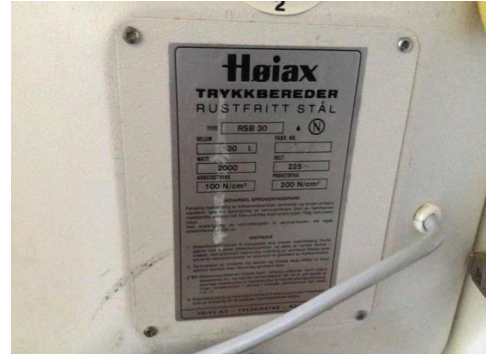
Spekk på varmtannstank.
