# Tilstandsrapport

Selveier enebolig (i kjede)

Dvergsneskollen 11, 4639 KRISTIANSAND S

Befaringsdato: 04.08.2025

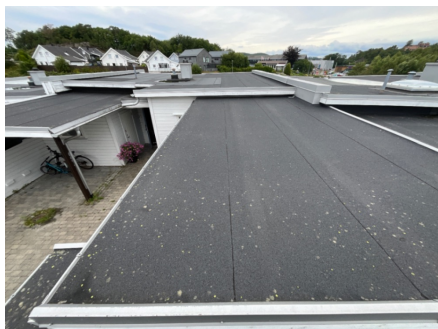
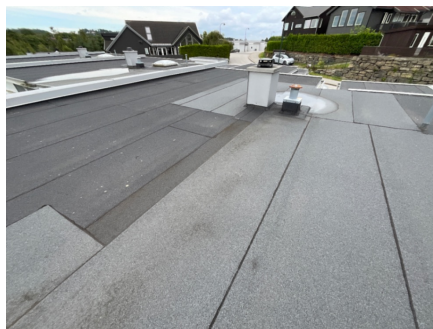
#### Vurdering av avvik:

- Lokal utbedring må utføres.

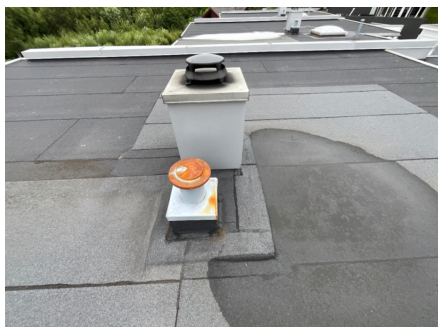
#### TG 2 Nedløp og beslag

Det er rust på beslag på luftepipen.

Lokale tiltak, bytte toppen.

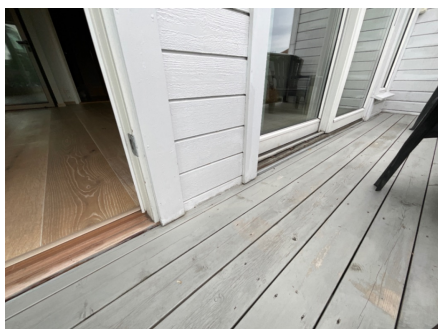
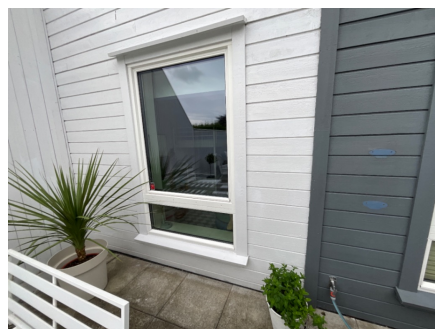
#### TG 2 Veggkonstruksjon

- Utførelsen rundt tretrapp og terrasser kan medføre at vann driver inn. Dette øker faren for skjulte skader i konstruksjonene.

Kledning som står nærme terrenget vil ha økt behov for maling og med fare for fukt og råte i kledningen og bakenforliggende konstruksjoner.

- Konstruksjonene må sikres mot råte, sopp og skadedyr.

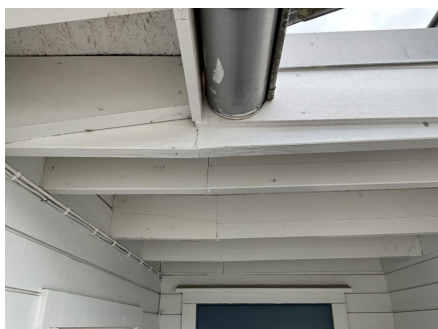
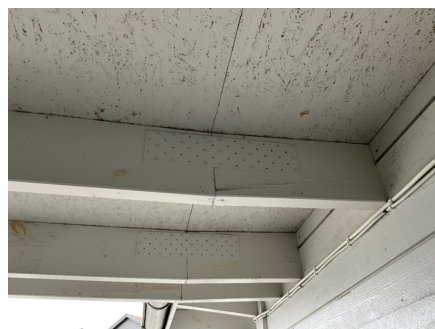
## TG 2 Takkonstruksjon/Loft

Det er registrert fuktskader og nedbrytning/ufagmessig utførelse på deler av takkonstruksjonen over inngangspartiet.

Avviket kan skyldes at takrenner ved inngangen ikke tar unna vann fort nok, lokal utbedring anbefales før skaden utvikler seg.

Fuktskader og skjøter av bæringen på utstikket.

- Påviste skader må utbedres.

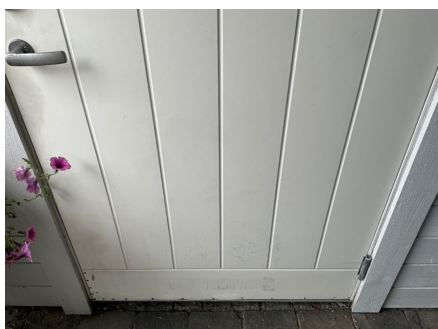
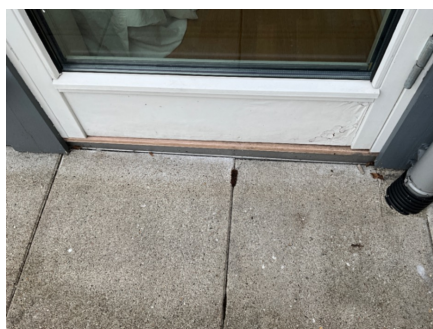
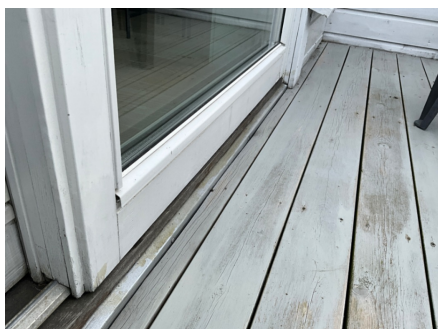
- Det er påvist dører som er vanskelig å åpne eller lukke.
- Karmene i dører er værslitte utvendig og det er sprekker i treverket.

- Det må påregnes noe vedlikehold og at enkelte dører må skiftes ut.

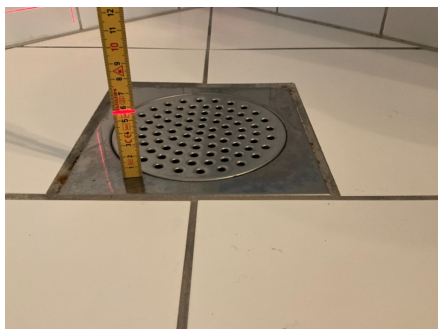
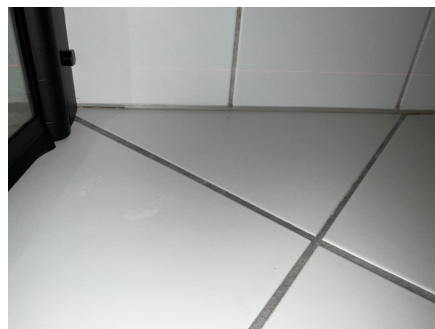
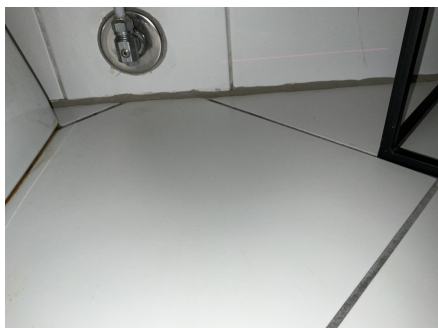
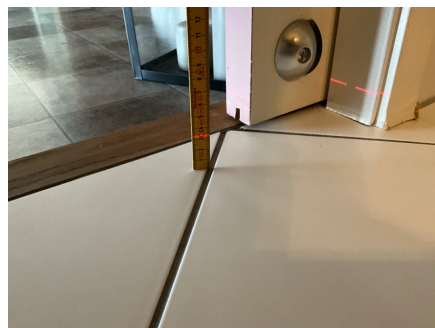
- Det er påvist at flisfuger har riss/sprekker.
- Det er påvist at noen fliser har bom (hulrom under).
- Det er påvist avvik i fallforhold til sluk i forhold til krav i forskrift på byggetidspunktet.

Lekkasjevann skal ledes til sluk fra ethvert sted i våtrommet. Dette medfører at det i de fleste tilfeller må være fall til sluk på hele gulvet.

- Selv om bom eller hullyd ikke alltid er et umiddelbart problem, bør det overvåkes nøye før eventuell utvikling i sprekker i flisfuger e.l. oppstår. Dette må en foreta tiltak for, for å begrense utviklingen.
- Et bad med manglende/reduert fall til sluk blir mindre funksjonelt og sikkert for brukeren. Dette kan medføre stående vann på gulvet, vann som ikke ledes effektivt til sluket, økt risiko for at vann renner ut av rommet og redusert sklisikkerhet på gulvet.

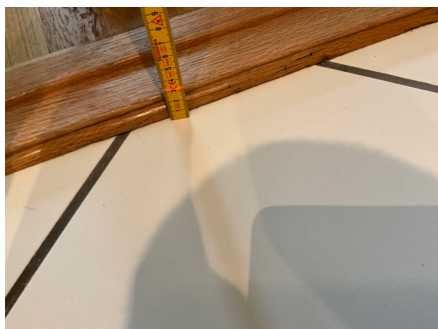
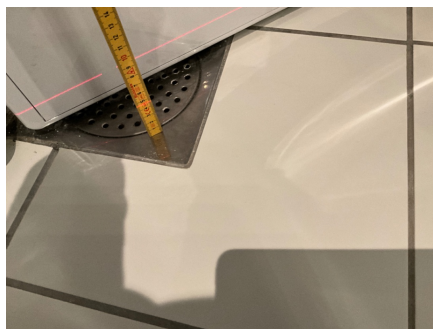
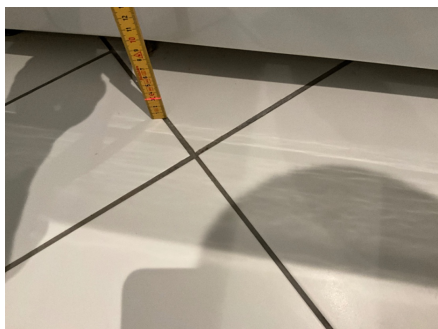
- Det er påvist at flisfuger har riss/sprekker.
- Det er påvist at høydeforskjell fra topp slukrist til gulv/synlig topp membran ved dørterskel er mindre enn 25 mm.
- Det er påvist at noen fliser har bom (hulrom under).

- Til tross for avviket i fall/høydeforskjell til sluk, vil gulvet fortsatt kunne lede vann mot sluket, men med redusert effektivitet. Dette kan potensielt øke risikoen for vannansamling i enkelte områder av badet.
- Fuger bør skiftes ut.

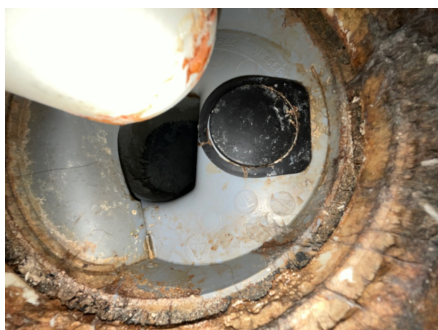
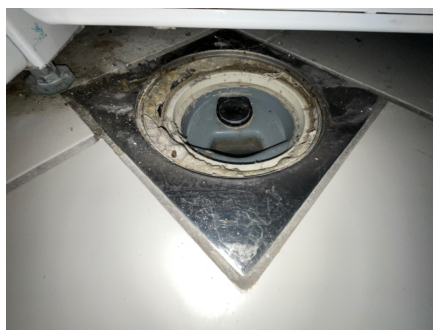
### TG 2 Sluk, membran og tettesjikt

- Det er påvist mangelfull/feil utførelse rundt rørgjennomføringer e.l. som gir fare for fukt i konstruksjonen i våtsone.
- Mer enn halvparten av forventet brukstid er passert på membranløsningen.

Ingen synlig mansjett i sluken

- Det er viktig å merke seg at levetiden til en membran varierer basert på kvalitet, installasjon og bruk. Eldre membraner kan bli sprø og sprekke opp, noe som fører til at de mister sin vanntettende funksjon. Dette kan resultere i vannlekkasjer gjennom vegg og gulv og fuktskader.
- Konsekvensen er at det kan oppstå fuktskader i konstruksjonen bak overflatematerialet. Vann kan trenge inn gjennom utette rørgjennomføringer og forårsake fuktskader ved fuktilførsel gjennom enten bruksvann eller lekkasjevann.

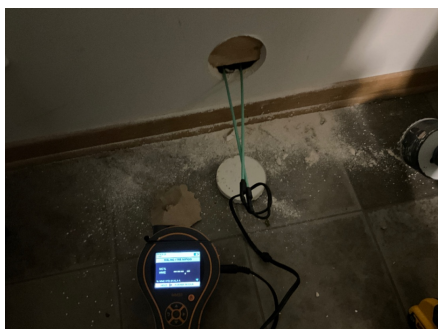
- Det er ikke påvist tilfredsstillende løsning for å synliggjøre lekkasje fra innebygget systerne.

- Uten dreneringsløsning/lekkasjesikring kan lekkasjer pågå over lang tid uten å bli oppdaget. Dette kan føre til omfattende fuktskader i omkringliggende byggematerialer.

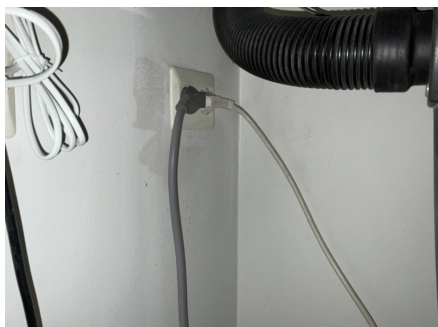
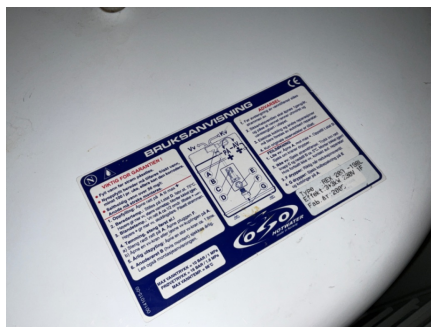
Den elektriske tilkoblingen med stikkontakt kan medføre økt fare for brannutvikling, grunnet belastningen tilkoblingen utsettes for.

Tilstandsgraden settes i tråd med krav gitt i gjeldende standard (NS3600)
