Tilstandsrapport

Boligbygg med flere boenheter

Stasjonsgata 37, 4580 LYNGDAL

Befaringsdato: 01.10.2024

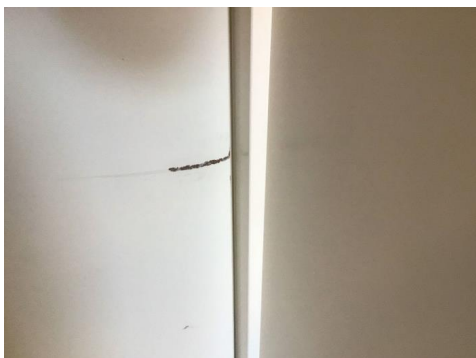
Skade på inngangsdør

Skade på dørblad inngangsdør

Lokalt tiltak på dørblad

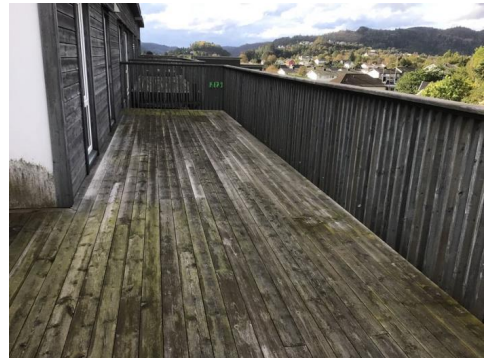
Treverk og terrassebord fremstår med normal vær- og aldersslitasje.

Normalt vedlikehold av terrassebord må påregnes.

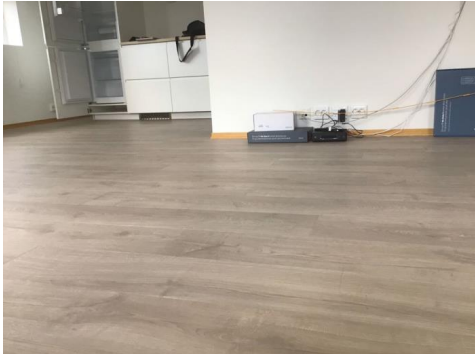
- Målt høydeforskjell på over 30 mm gjennom hele rommet.

Tilstandsgrad 3 gis med bakgrunn i standardens krav til godkjente måleavvik.

- For å få tilstandsgrad 0 eller 1 må høydeforskjeller rettes opp. Ytterligere undersøkelser må foretas for å få kartlagt omfanget for utbedring.

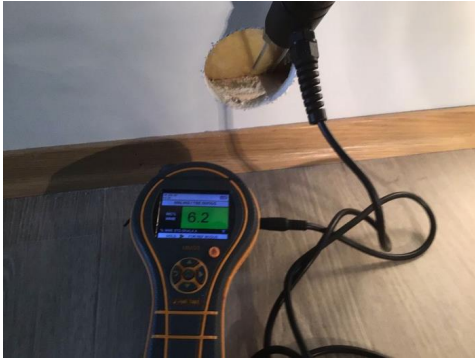
Hulltaking utført i bod bak dusj. Ikke påvist unormale fuktverdier på kontrollert område. 6%

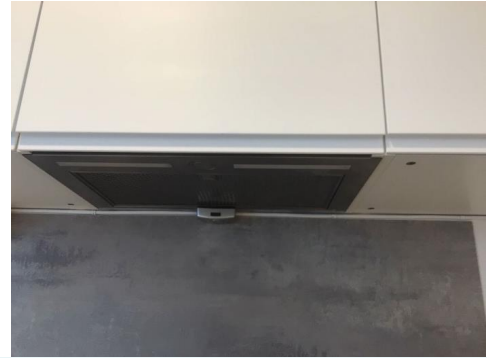
- Kjøkkenet har ventilator med omluft (kullfilter).

- Om mulig bør det etableres ventilasjons kanal ut i det fri fra ventilator.
