Tilstandsrapport

📍 Olaf Schous vei 20, 0572 OSLO

Rapportdato: 28.01.2025

BOLIGBYGG MED FLERE BOENHETER

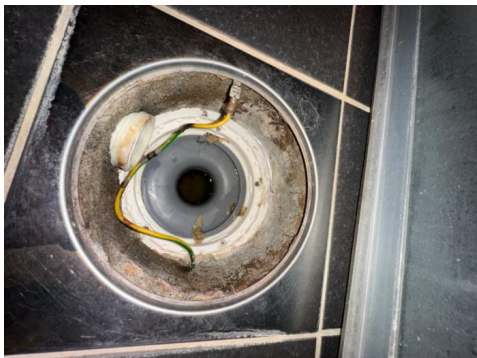
Sluk i plast plassert i dusjssonen. Det er synlig banemembran i hovedsluk. Dokumentasjon/ferdigattest, legges til grunn for vurdering av badets tettesjikt.

Plastsluk med klemring for membran

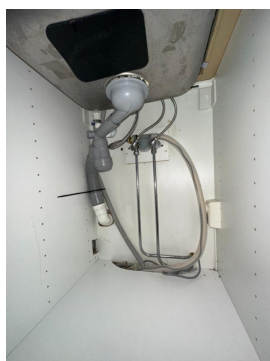
Røropplegg i kjøkkenbenk

Det anbefales montering av Waterguard (lekkasjestopper), i rom uten sluk med vanninstallasjoner.
Dette gjelder kjøkken, selv om det ikke var ett krav i forskrift under oppføring.

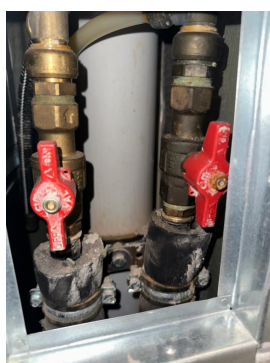
Stoppekraner plassert på bad

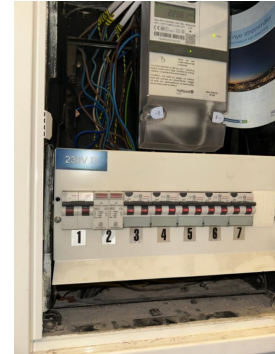
Det er foretatt EI-tilsyn av leiligheten i 2024, avvik er utbedret med dokumentert utførelse. Dokumenter er datert 28/1-2025. EI-tilsyn er kun en stikkprøve kontroll, og omhandler ikke totalen på anlegget.

TG2 settes i følge forskrift på anlegg, uten full dokumentasjon og med samsvarserklæring på hele anlegget.

Sikringskap plassert i felles oppgang.

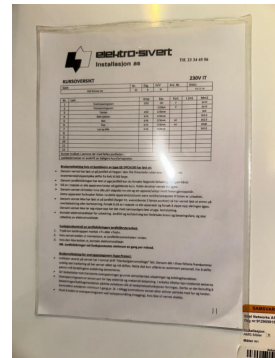
Kursoversikt i sikringskap
