Tilstandsrapport

Tomannsbolig

Motlandsmarka 181 A, 4365 NÆRBØ

Rapportdato: 10.03.2026

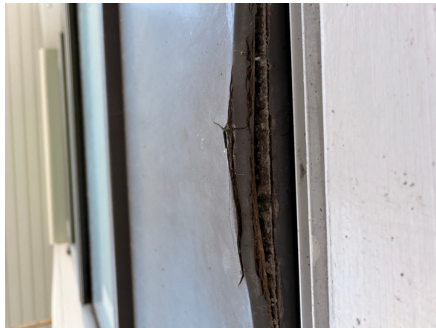
Ytterdør er noe stri ved lukking. Det registreres også svellinger og overflateskader i nedre del av dørblad.

Det anbefales justering av dør og utbedring av skadet overflate. Fuktpåvirkning og svelling kan over tid gi redusert funksjon og videre skadeutvikling i dørbladet.

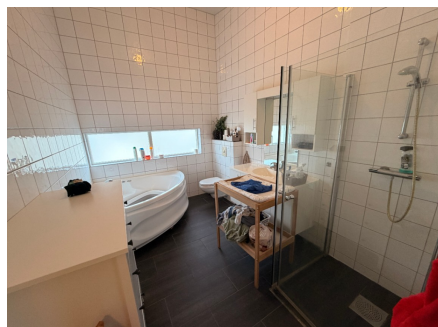
Det registreres at avstand fra våtsone til vindu er mindre enn 200 cm. Foringer rundt vindu er utført med fliser. Det ble ikke registrert fuktrelaterede skader eller oppsvulming i materialer på befaringsdagen.

Det anbefales jevnlig kontroll og vedlikehold av fuger og overganger, da redusert avstand til våtsone kan øke fuktbelastningen over tid.

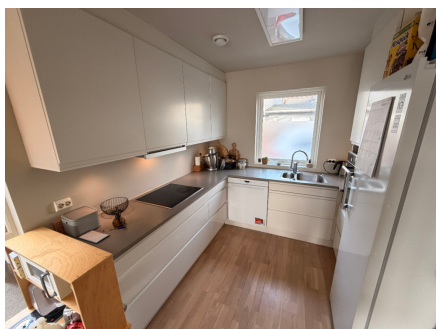
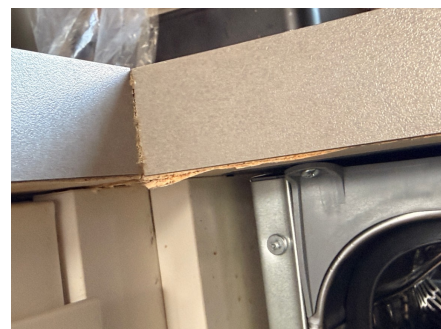
Det registreres noe svelling på undersiden av benkeplaten over oppvaskmaskinen. Skaden er typisk for fukt og vanddamp som slipper ut når maskinen åpnes etter bruk.

Det registreres fuktmerker og noe oppsprekking i gulvoverflaten. Det ble ikke registrert forhøyede fuktverdier ved måling på befaringsdagen.

Sprekkene vurderes å være hovedsakelig estetisk betydning, og påvirker ikke funksjonen slik det fremstår på befaringsdagen.

Anbefaler forsegling/impregnering av benkeplate for å hindre videre fuktskader rundt oppvaskmaskin, manglende tiltak kan over tid medføre ytterligere skade på materialer.
