Tilstandsrapport

Enebolig

Villavegen 18, 2240 MAGNOR

Rapportdato: 09.03.2025

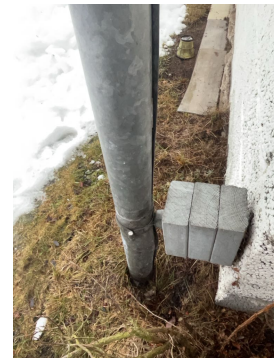
Litt frostspreng i nedkant på nedløp sydside hvorav det ene på hjørnet av glassveranda er litt løst i klamring. Ikke bortledning av takvann sydside (det er et rør lagt på plattingen et stykke ut mot garasjen). Beslag på selvetak ser ellers å være nyere/når takteking ble skiftet.

Litt frostspreng/løs klamring nedløp glassveranda.

- Det er ikke krav om utbedring av snøfangere opp til dagens krav.
- Det bør lages system for bortledning av vann fra taknedløp ved grunnmur.
- Overvåk tilstanden jevnlig. For å få tilstandsgrad 0 eller 1 må beslag/renner/nedløp skiftes ut, men tidspunktet for når dette er nødvendig er vanskelig å si noe om.

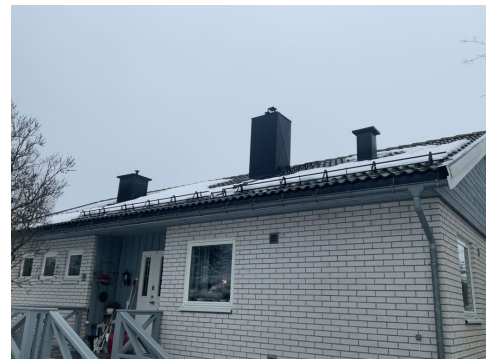
Nyere beslag på tak, eldre renner/nedløp

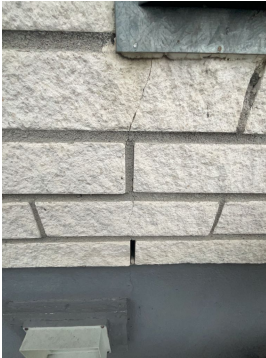
Det er stedvis noen mindre riss i fuger og mexisten samt pussen på muren til kjelleretasje. Det er også litt sprekker i murt hjørne glassveranda (ytterside ved peis).

Dette fremstår som små riss (termiske). De bør observeres om endrer seg, men tiltak vurderes ikke nødvendig om de er stabile uten endring.

Riss/sprekk i mexistei

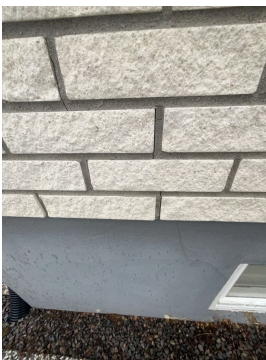
Riss/sprekk i fuger

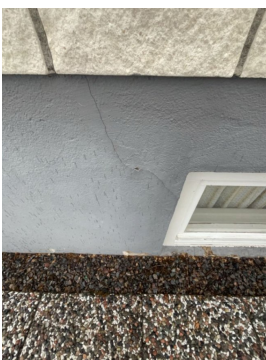
Riss/sprekk i kjelleryttervegg/mur

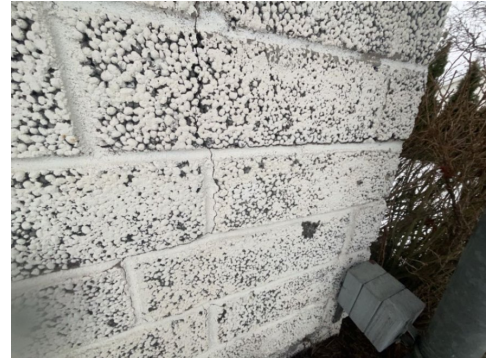
Sprekk lecamur glassveranda

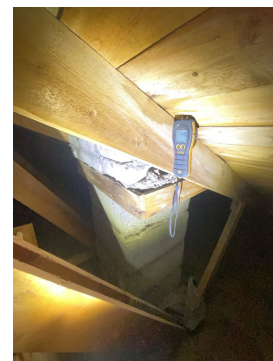
Små skjolder ved pipegjennomføring, men målt innenfor tørt trevirke (snøsmelting befaringsdagen).

Mindre skjolder ved pipegjennomføring- fuktmåling innenfor "tørt trevirke"

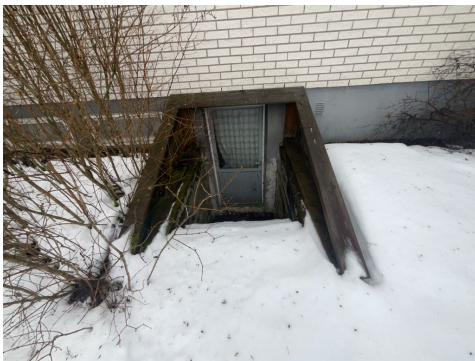
Pakning imellom dør/karm er mangelfull og glass usiolert (dvs. kald trekk kan oppstå). Ikke FG-godkjent lås og naturlig eldet. Trappenedgangen har ikke rekkverk/håndløper iht. dagens krav og er noe bratt. Opplyst sluk i bunn av trapp, men en bør påse at snø ikke ligger mot døren vinterstid for evt. innsig (sluk kan fryse etc).

Det er ikke krav å etablere rekkverk/håndløper iht. dagens krav, men anbefales.

Idag vil det være påregnelig å skifte ut døren mot utbedringer for også å bedre isolasjonsgraden.

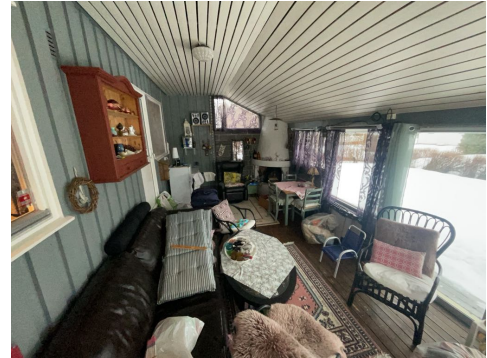
Glassveranda har punktering i skyvedør m/isolerglass. Peisen har ikke ildfast plate på gulv foran vedinnlegg (noe sprekker i murvegg sett utenifra). Merkbart litt helning i gulv og synlig en svanke i utv. platting hvor snø hadde smeltet.

Glassveranda inv.

Fungerende med avvik, men punktert glass må skiftes for utbedring. Ildfast plate på gulv 30cm utenfor vedinnlegg bør monteres.

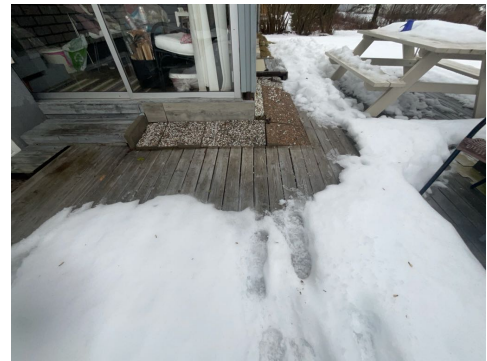
Synlig svanking/ujevnhet i platting

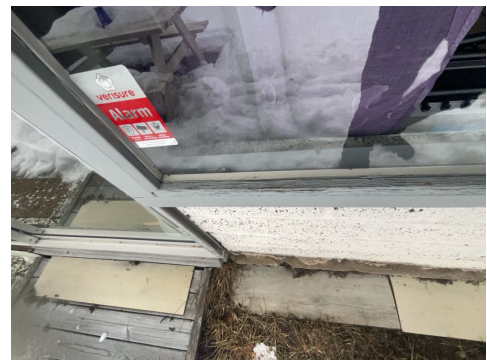
Enkelt innlistede glass (ikke vannbrett/beslag i bunn)

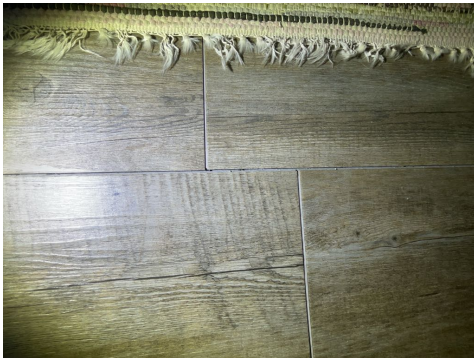
Det er oppsprekk i skjøter av vinylplank entre/gang. Oppsprekk i skjøt og mindre skade i gammelt belegg lite soverom. Tapet har litt løsninger i skjøter kjellerstue. Teppebelegg i kjellerentre har litt flekker/pløser.

Oppsprekk skjøter vinylplank

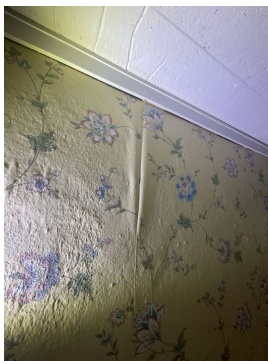
Pløse/løsning tapet

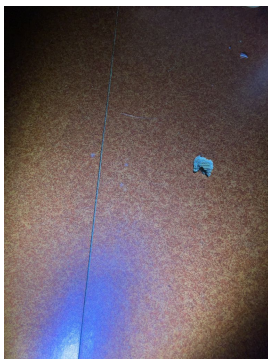
Gammelt belegg oppsprekk skjøt og mindre skade

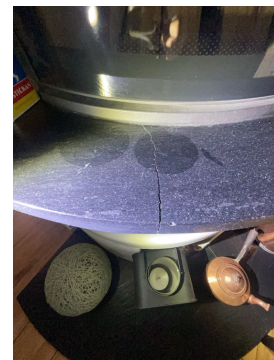
Det er sprekk i peishyllen foran peisdøren.

Sprekk peishyll

Fungerende med avvik, men røykrørshullet må igjenmures.

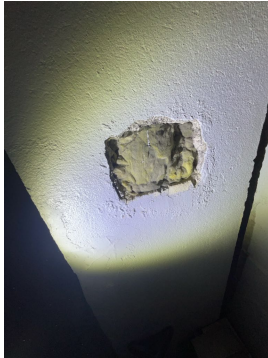
Provisorisk tettet røykrørsinnføring

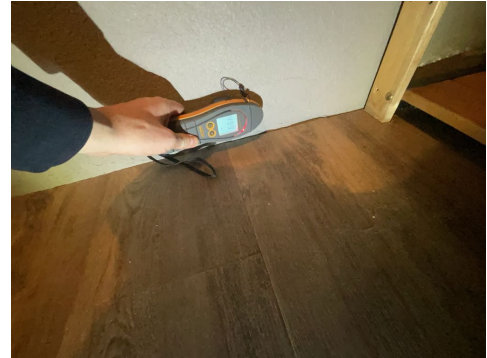
Fuktsøk økende mot gulv (kapilærøpsug)

Det er litt saltutslag (gavlvegger - opplyst drenert på nytt, men også litt under radiator kjellerstue) og noe forhøyninger ved fuktsøk i nedkant vegg og gulv. Dette er nokså vanlig for bygningstypen og kan i tillegg til fuktvandring i vegg skyldes kapilærøpsug fra grunn (forhøyninger ned mot grunn også i innervegger tyder på dette). Det er påvist plast i vegg mot terreng ved hulltagning. Dette er feil iht. dagens byggdetaljer (skal ikke være fuktsperre i vegger hvor over halvparten er nedgravd mot terreng), men vært ulik praksis igjennom årene. I tillegg er isolasjonsmaterialet bak plastfolien av isopor (skal iht. krav tildekkes med brannhemmende materiale).

- Det påviste fuktnivå gir grunn til å overvåke konstruksjonen jevnlig for å se utvikling over tid, og eventuelt foreta tiltak for å unngå fuktskader.

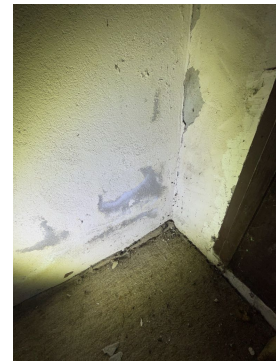
Saltutslag ved kjellerdør.

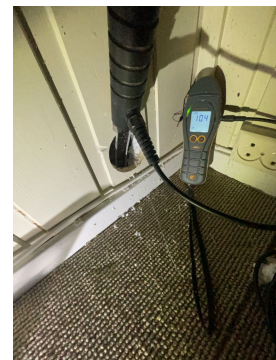
- Det er påvist indikasjoner på noe fuktgjennomtrenging inn i kjellermur.
- Det er plastisolasjon som ikke er dekket av brannhemmende materiale i henhold til krav.

Hulltagning- normal fuktverdi, men avvik i konstruksjonsoppbygging (isopor og plastfolie).

For å utbedre konstruksjonsavvik påvist i kjellerstue, må enten isoleringen skiftes ut (f.eks. til mineralull), eller trepaneler skiftes ut med brannhemmende materiale (f.eks. gips). Ifbm. dette bør plastfolien fjernes iht. dagens byggdetaljer (selv om dette har vært mere normalt tidligere).

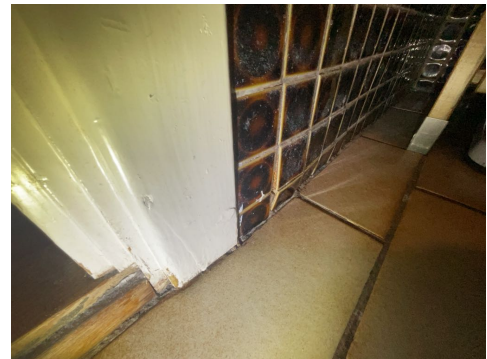
- Det er påvist sprekker i fliser.
- Det er påvist tegn til fuktskader i overflater.
- Det er vindu/dør med ikke fuktbestandige materialer i våtsonen (ved vask, dusj, badekar, osv.), løsningen eller byggematerialet er uegnet

Fliser har løsning/utbulning ved siden av døren mot toalettrom. Litt avskalling/sprekker ved rørgjennomføringer til blandebatteri og tidl. skruehull for innredning. Tapetskjøter har litt løsning.

Utbulning fliser mot gulv ved siden av dør

- Uegnete materialer må fuktbeskyttes/utskiftes.
- Fliser må skiftes.

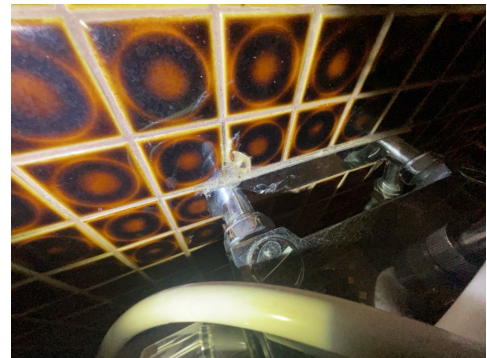
Avskall/sprekk flis

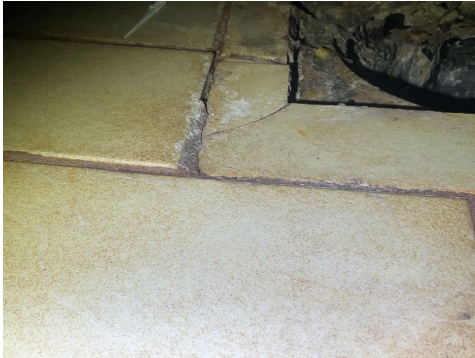
Sprekk i flis mot slukrist

Sprekt flis

- Fliser må skiftes.

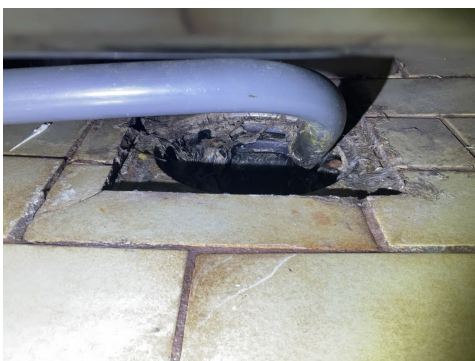
Dette tilsier en totalreovering av badet.

Sluk

Kostnadsestimat: 100 000 - 300 000

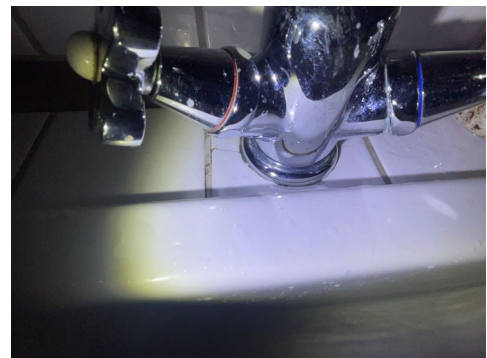
Flisfelt ved blandebatteri har noe sprekker. Det er litt drypplekkasje på albuen av avløpsrør under badekar.

Sprekker i fliser på servantinnredning.

- Lokal utbedring må utføres.

Påregnelig å skifte ved reovering av badet.

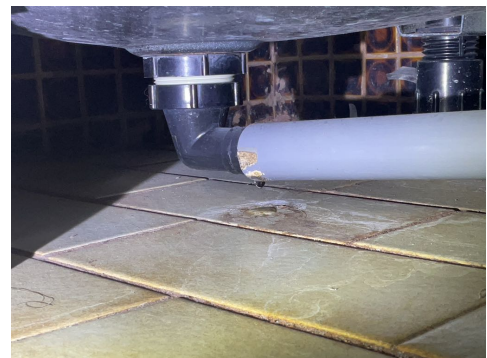
Drypp albue/rørmuffe under kar som er ført til sluk

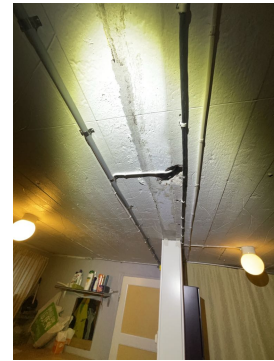
Merker etter tidl. skillevegg

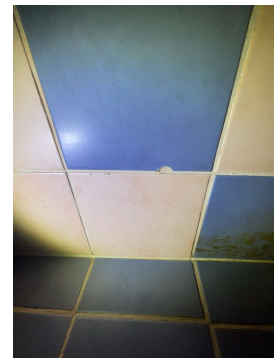
Mindre skall i en flis

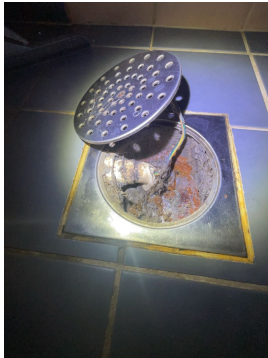
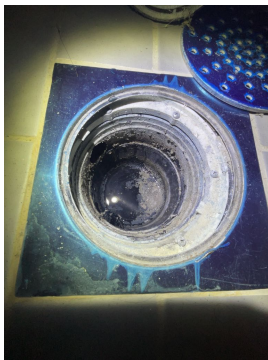
KJELLER > VASKEROM/DUSJ/WC

Fuger er noe forvitret i dusjsonen. Noen skall/småskader i flis.

Omsluttende konstruksjoner i våtsoner er mot terreng betong/mur som til en viss grad tåler fuktpåkjønning, derfor vurderes konstruksjonen fortsatt fungerende med forsiktig bruk, selv om det ikke kan verifiseres tettesjikt.

- Overvåk tilstanden jevnlig. For å få tilstandsgrad 0 eller 1 må slukløsningen skiftes ut og sannsynligvis må også membransjiktet skiftes/utbedres. Det er imidlertid vanskelig å si noe om tidspunktet for når dette er nødvendig.

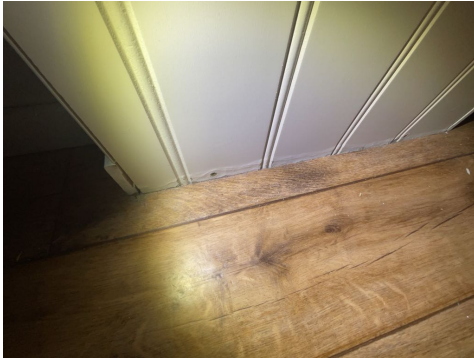
Svelling MDF-plate

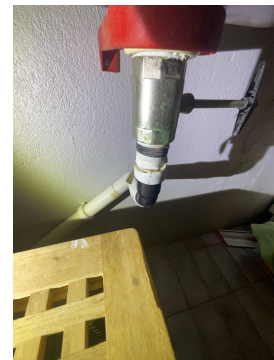
Tapet mot bunnventil på vaskekar

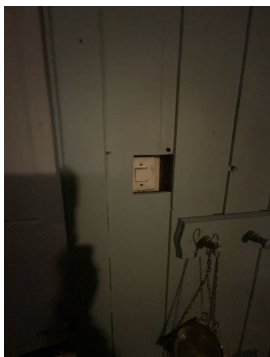
Innbygget åpent anlegg
