Villavegen 18, 2240 MAGNOR

# Pen og velholdt enebolig

# Tilstandsrapport

## ENEBOLIG

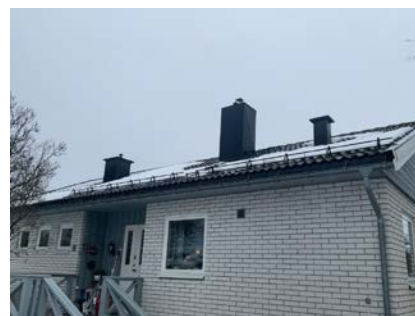
Litt frostspreng i nedkant på nedløp sydside hvorav det ene på hjørnet av glassveranda er litt løst i klamring. Ikke bortledning av takvann sydside (det er et rør lagt på plattingen et stykke ut mot garasjen). Beslag på selvetak ser ellers å være nyere/når takteking ble skiftet.

Litt frostspreng/løs klamring nedløp glassveranda.

Nyere beslag på tak, eldre renner/nedløp

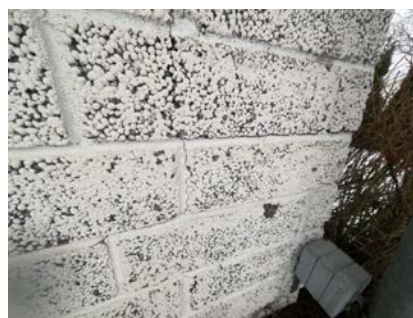
Det er stedvis noen mindre riss i fuger og mexisten samt pussen på muren til kjelleretasje. Det er også litt sprekker i murt hjørne glassveranda (ytterside ved peis).

Dette fremstår som små riss (termiske). De bør observeres om endrer seg, men tiltak vurderes ikke nødvendig om de er stabile uten endring.

Sprekk lecamur glassveranda

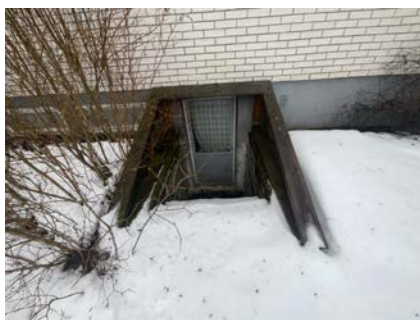
Pakning imellom dør/karm er mangelfull og glass uisolert (dvs. kald trekk kan oppstå). Ikke FG-godkjent lås og naturlig eldet. Trappenedgangen har ikke rekkverk/håndløper iht. dagens krav og er noe bratt. Opplyst sluk i bunn av trapp, men en bør påse at snø ikke ligger mot døren vinterstid for evt. innsig (sluk kan fryse etc).

Det er ikke krav å etablere rekkverk/håndløper iht. dagens krav, men anbefales. Idag vil det være påregnelig å skifte ut døren mot utbedringer for også å bedre isolasjonsgraden.

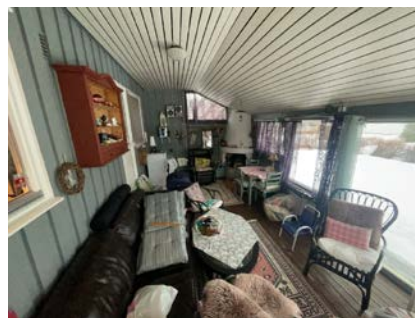
Glassveranda har punktering i skyvedør m/isolerglass. Peisen har ikke ildfast plate på gulv foran vedinnlegg (noe sprekker i murvegg sett utenifra). Merkbart litt helning i gulv og synlig en svanke i utv. platting hvor snø hadde smeltet.

Glassveranda inv.

Fungerende med avvik, men punktert glass må skiftes for utbedring. Ildfast plate på gulv 30cm utenfor vedinnlegg bør monteres.

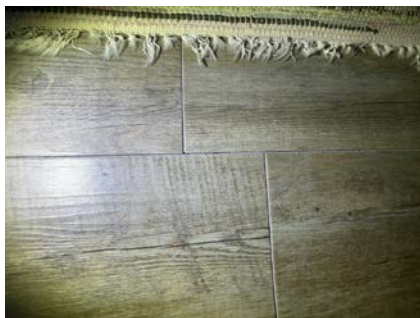
Det er oppsprekk i skjøter av vinylplank entre/gang. Oppsprekk i skjøt og mindre skade i gammelt belegg lite soverom. Tapet har litt løsninger i skjøter kjellerstue. Teppebelegg i kjellerentre har litt flekker/pløser.

Oppsprekk skjøter vinylplank

Fungerer med avvik.

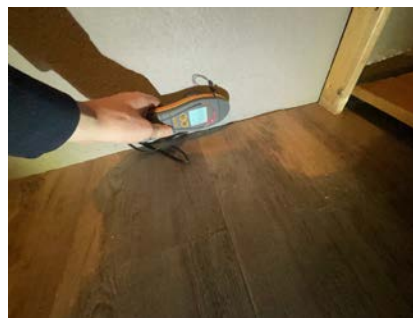
Fuktsøk økende mot gulv (kapilærropsug)

Det er litt saltutslag (gavlvegger - opplyst drenert på nytt, men også litt under radiator kjellerstue) og noe forhøyninger ved fuktsøk i nedkant vegg og gulv. Dette er nokså vanlig for bygningstypen og kan i tillegg til fuktvandring i vegg skyldes kapilærsug fra grunn (forhøyninger ned mot grunn også i innervegger tyder på dette). Det er påvist plast i vegg mot terreng ved hulltagning. Dette er feil iht. dagens byggedetaljer (skal ikke være fuktsperre i vegger hvor over halvparten er nedgravd mot terreng), men vært ulik praksis igjennom årene. I tillegg er isolasjonsmaterialet bak plastfolien av isopor (skal iht. krav tildekkes med brannhemmende materiale).

- Det påviste fuktnivå gir grunn til å overvåke konstruksjonen jevnlig for å se utvikling over tid, og eventuelt foreta tiltak for å unngå fuktskader.

For å utbedre konstruksjonsavvik påvist i kjellerstue, må enten isoleringen skiftes ut (f.eks. til mineralull), eller trepaneler skiftes ut med brannhemmende materiale (f.eks. gips). Ifbm. dette bør plastfolien fjernes iht. dagens byggedetaljer (selv om dette har vært mere normalt tidligere).

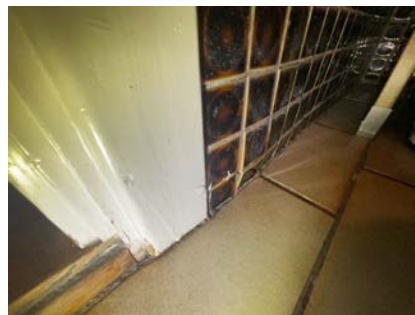
Fliser har løsning/utbulning ved siden av døren mot toalettrom. Litt avskalling/sprekker ved rørgjennomføringer til blandebatteri og tidligere skruehull for innredning.

Utbulning fliser mot gulv ved siden av dør

- Uegnede materialer må fuktbeskyttes/utskiftes.
- Fliser må skiftes.

Se pkt sluk/tettesjikt- utskiftning påregnelig.

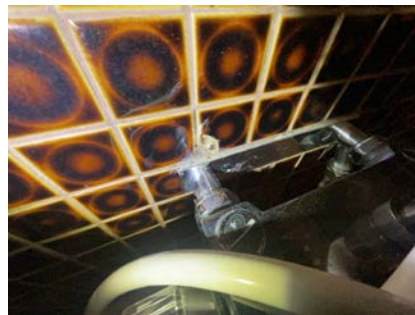
Avskall/sprekk flis

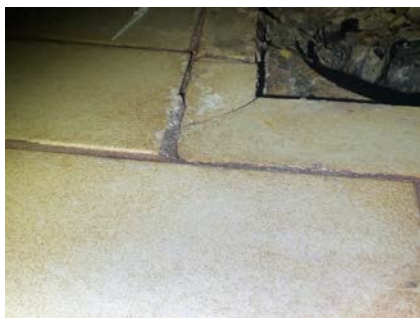
Sprekk i flis mot slukrist.

Sprekt flis

- Fliser må skiftes.

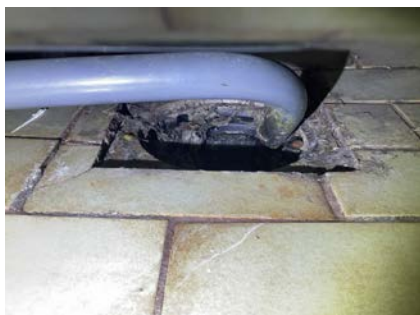
Sluk

Dette tilsier en totalrenovering av badet.

Kostnadsestimat: 100 000 - 300 000

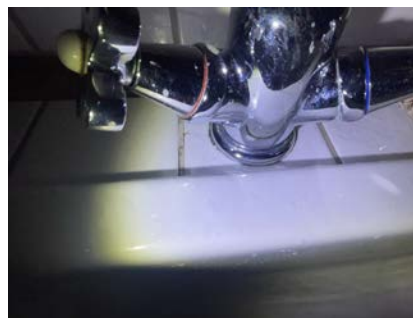
Sprekker i fliser på servantinnredning.

Påregnelig å skifte ved renovering av badet.

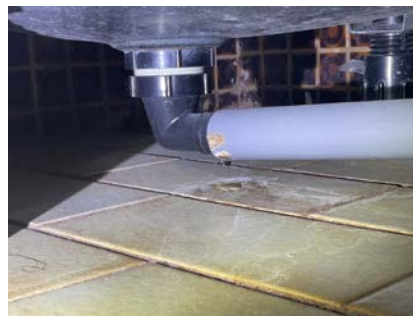
Drypp albue/rørmuffe under kar som er ført til sluk

- Lokal utbedring må utføres.

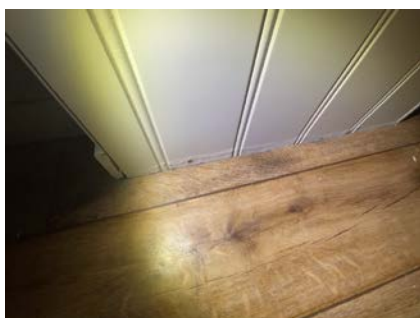
Svelling MDF-plate

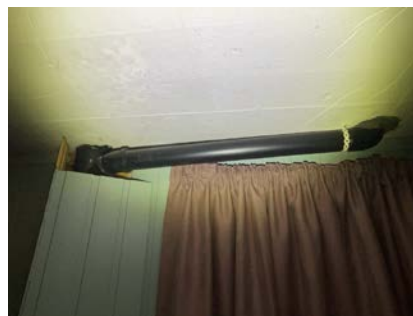
Tapet mot bunnventil på vaskekar

- Det er ikke behov for utbedringstiltak siden anlegget fungerer i dag, men ut ifra alder kan skader plutselig oppstå på eldre anlegg.
- I forbindelse med oppgradering av våtrom vil det være naturlig med utskiftning av rør.
