# Tilstandsrapport

Andelsleilighet

Bjerkelundgata 6 B, 0553 OSLO

Rapportdato: 11.08.2025

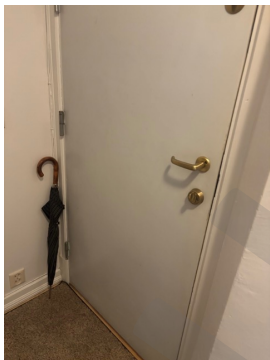
### ! TG 1 Dører

Ytterdør i malt utførelse.

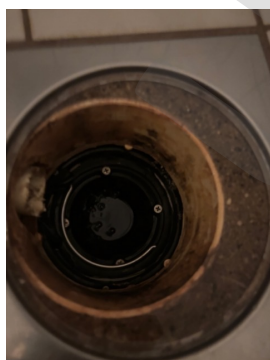
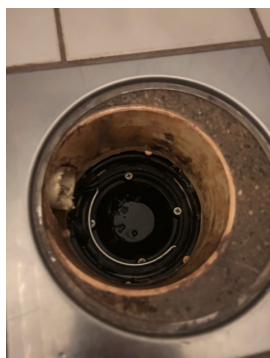
### ! TG 2 Sluk, membran og tettesjikt

Det er plastsluk og ukjent tettesjikt/membran.

- Mer enn halvparten av forventet brukstid er passert på membranløsningen.
- Mer enn halvparten av forventet brukstid er passert på slukløsningen.

- Sluket må sjekkes og rengjøres jevnlig.
- Overvåk tilstanden jevnlig. For å få tilstandsgrad 0 eller 1 må slukløsningen skiftes ut og sannsynligvis må også membransjiktet skiftes/utbedres. Det er imidlertid vanskelig å si noe om tidspunktet for når dette er nødvendig.
- Eldre sluk av plast er ofte utsatt for lekkasjer og særlig i overganger. Eventuelle lekkasjer kan medføre fuktskader på tiliggende konstruksjoner.

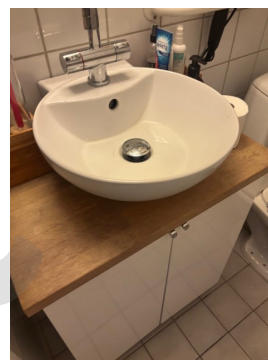
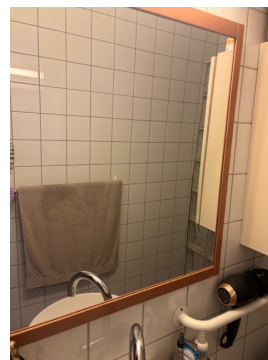
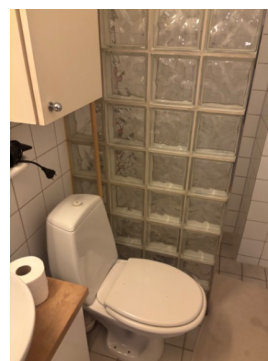
### ! TG 1 Sanitærutstyr og innredning

Speil, servantskap og veggskap.

Toalett, servant og dusj med glassbyggersteinsvegg.

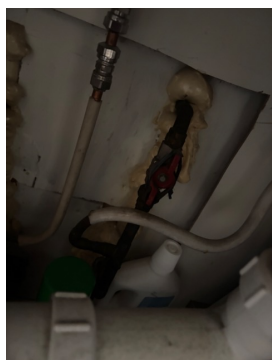
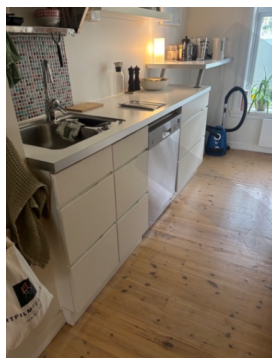
#### ! TG 1 Overflater og innredning

Kjøkkeninnredning i hvit utførelse med laminat benkeplate. Oppvaskkum og opplegg til oppvaskmaskin.
