# Tilstandsrapport

Andelsleilighet

Bjerkelundgata 6 B, 0553 OSLO

Befaringsdato: 07.08.2025

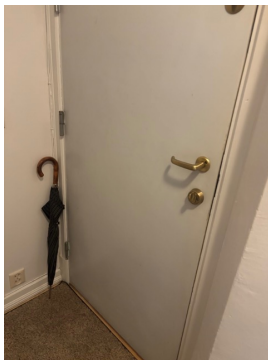
### ! TG 1 Dører

Ytterdør i malt utførelse.

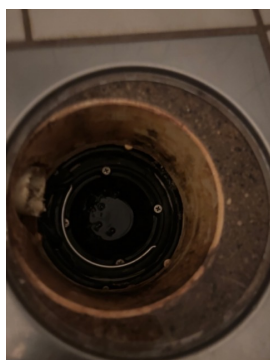
### ! TG 2 Sluk, membran og tettesjikt

Det er plastsluk og ukjent tettesjikt/membran.

## Vurdering av avvik:

- Mer enn halvparten av forventet brukstid er passert på membranløsningen.
- Mer enn halvparten av forventet brukstid er passert på slukløsningen.

- Sluket må sjekkes og rengjøres jevnlig.
- Overvåk tilstanden jevnlig. For å få tilstandsgrad 0 eller 1 må slukløsningen skiftes ut og sannsynligvis må også membransjiktet skiftes/utbedres. Det er imidlertid vanskelig å si noe om tidspunktet for når dette er nødvendig.
- Eldre sluk av plast er ofte utsatt for lekkasjer og særlig i overganger. Eventuelle lekkasjer kan medføre fuktskader på tiliggende konstruksjoner.

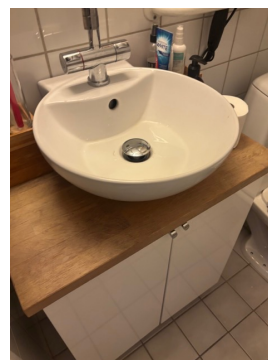
### ! TG 1 Sanitærutstyr og innredning

Speil, servantskap og veggskap.

Toalett, servant og dusj med glassbyggersteinsvegg.

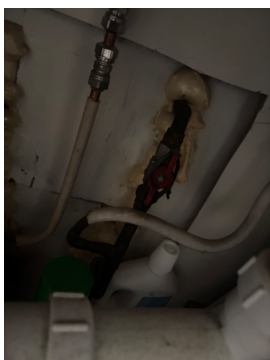
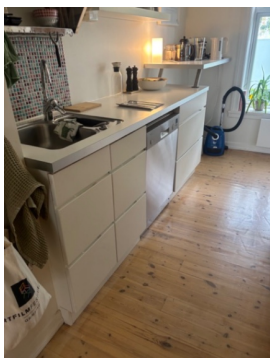
#### ! TG 1 Overflater og innredning

Kjøkkeninnredning i hvit utførelse med laminat benkeplate. Oppvaskkum og opplegg til oppvaskmaskin.

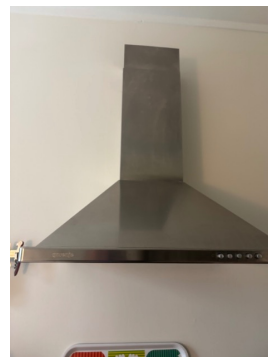
#### ! TG 2 Avtrekk

- Det er vanskelig å etablere andre løsninger.
