# Tilstandsrapport

Enebolig

Røsslyngvegen 9, 7340 OPPDAL

Befaringsdato: 04.10.2024

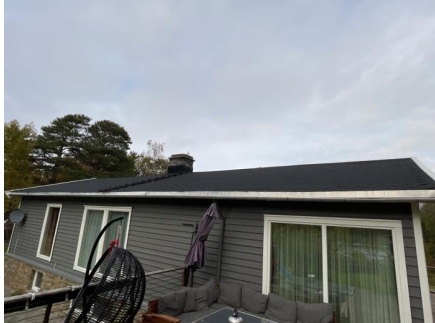
## TG 2 Nedløp og beslag

- Det er påvist avvik i beslagløsninger.
- Det er påvist andre avvik:

Det registreres frostspreng i taknedløp ved terrasse samt tegn til nedbøy i takrenne over terrasse. Det kan også se ut som om det er delvis motfall i takrenne mot sør. Beslag over grunnmur har ikke oppbrett bak utvendig panel, med fare for at fukt renner ned på grunnmur og kan føre til frostspreng. Det bemerkes som tidligere nevnt misfarging i tak ved luftelyre. Det er ikke montert pipetopp.

Det anbefales utskifting av nedløp med frostspreng samt oppretting av takrenne med nedbøy. Eventuelt motfall mot taknedløp må rettes opp. Beslag over grunnmur må monteres slik at vann ikke renner ned mellom panel og beslag. Det bør også monteres pipetopp.

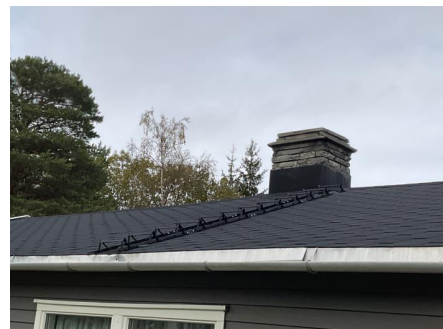
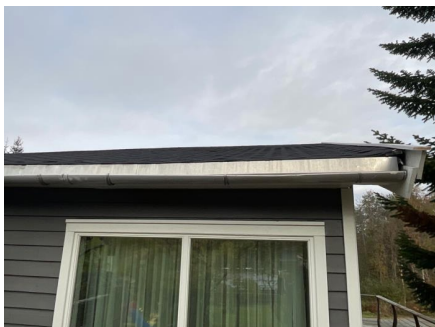
## TG 2 Veggkonstruksjon

Panelet har begrenset lufting i nedre kant samt stedvis noe sprekk/slitasje i solvegger. Utvendig panel fremstår i generelt god stand med tanke på alder.

- Utbedring av lufting må gjøres ved bytte av kledning, når det blir behov eller om bruk av bolig endres. Det anbefales at utvendig panel observeres med tanke på eventuelle endringer i overflaten som følge av mangelfull lufting.

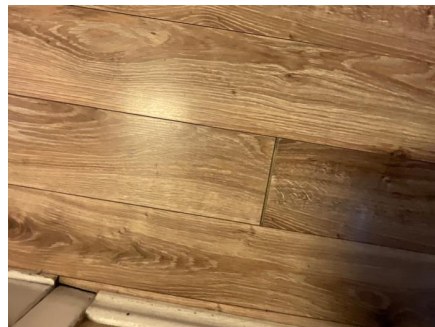
### TG 3 Etasjeskille/gulv mot grunn

- Målt høydeforskjell på mellom 10 - 20 mm innenfor en lengde på 2 meter. Tilstandsgrad 2 gis med bakgrunn i standardens krav til godkjente måleavvik.

- Målt høydeforskjell på over 30 mm gjennom hele rommet. Tilstandsgrad 3 gis med bakgrunn i standardens krav til godkjente måleavvik.

Det ble stedvis målt høydeforskjeller på innvendige gulv. I sokkeletasje ble det målt ca 30mm høydeforskjell gjennom rommet i kjøkken samt også høydeforskjeller ellers i etasjen. I 1. etasje ble det målt en høydeforskjell på ca 45 mm fra pipe og frem til terrassedøren i stue. I kjøkkendelen ble det målt ca 20mm skjevhet i rommets lengde. I eldre boliger må skjevheter til en viss grad kunne påregnes da det ikke var samme krav til dimensjoner og planhet ved byggetidspunktet. Det ble ikke registrert synlige skader men det bemerkes stedvis noe knirk i parketten i 1. etasje.

- For å få tilstandsgrad 0 eller 1 må høydeforskjeller rettes opp. Det vil imidlertid sjelden være økonomisk rasjonelt som et enkeltstående tiltak i en bolig som dette. Dersom boligen en gang skal renoveres, kan man vurdere slike tiltak.

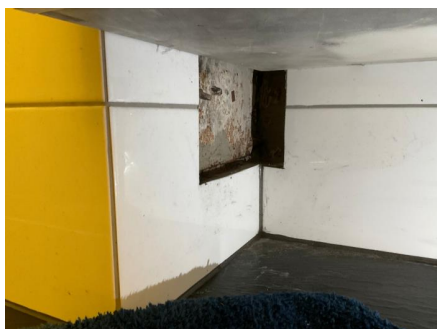
## TG 2 Rom Under Terreng

- Det er gjennom hulltaking påvist høyt fuktnivå inne i trekonstruksjonen i hulltakingen, men ikke påvist fuktskader i dette området. Høy luftfuktighet kan over tid føre til muggvekst eller sverting av materialer. Samtidig kan materialer og konstruksjoner bli ødelagt.
- Det er avvik:

Ved hulltaking i innforet vegg i soverom i sokkeletasje ble det målt fukt over grensen for utvikling av sopp/råte (19%) Dette trenger nødvendigvis ikke å skyldes drenering/utvendig fuktsikring, men kan komme som følge av kapilært fuktopptrekk fra grunnen. Kapilært fuktopptrekk må kunne påregnes i eldre boliger da det ikke ble benyttet fuktsperre under gulvstøpen ved byggeåret. Det bemerkes også fuktskade i laminatgulv på kjøkken, noe som kan se ut til å skyldes avrenning fra kjøleskapet. (TG 3) Ved hulltaking i innvendig skillevegg i samme område ble det målt 16% fukt i bunnsvill.

Det anbefales nærmere undersøkelser og kontrollmålinger i forbindelse med fuktnivået i innforet vegg. Fuktskade i kjøkkengulv må utbedres og kontroll i vegger ned mot gulv i samme mål kontrolleres.

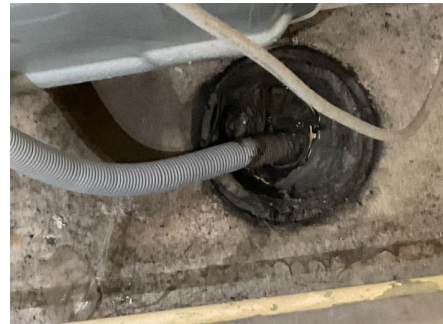
- Hulltaking er foretatt og det er påvist avvik i konstruksjonen.
- Det er registrert symptom på fuktskader

Det ble målt 16% fukt i vegg mellom kjøkken og vaskerom. Ukjent om dette skyldes avrenningen fra kjøleskap eller har annen årsak.

- Gjennomføre ytterligere undersøkelser og foreta utbedring av skade.

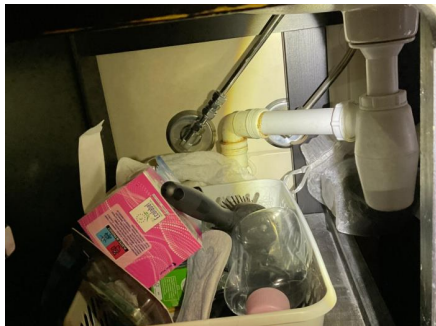
## TG 2 Avløpsrør

- Mer enn halvparten av forventet brukstid er passert på innvendige avløpsledninger.
- Det er påvist andre avvik:

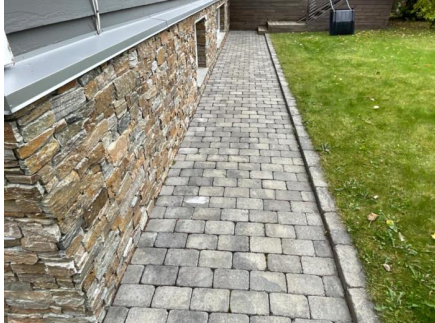
## Forstøtningsmurer

- Det er avvik:

Oppretting/vedlikehold av gjerde.
