Tilstandsrapport

Boligbygg med flere boenheter

Andreas Kjærs vei 59, 4615 KRISTIANSAND S

Befaringsdato: 03.02.2025

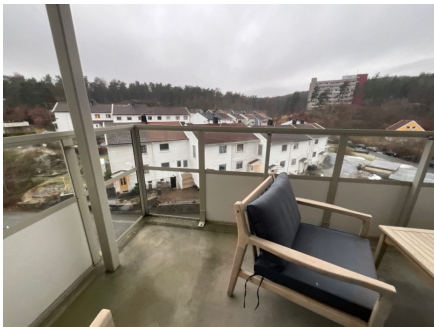
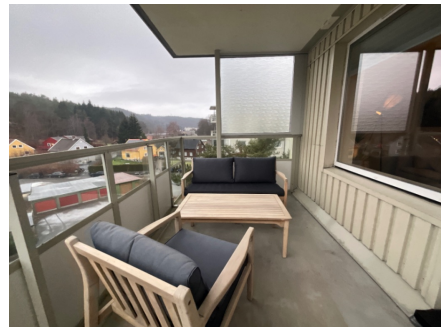
TG 1 Balkonger, terrasser og rom under balkonger

Balkong med utgang fra stue. Dekke av betong. Rekkverk av glass og metall.

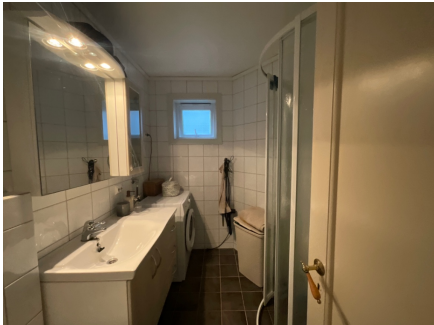
TG 1 Overflater vegger og himling

Veggene har overflater av fliser. I taket er det malte slette plater.

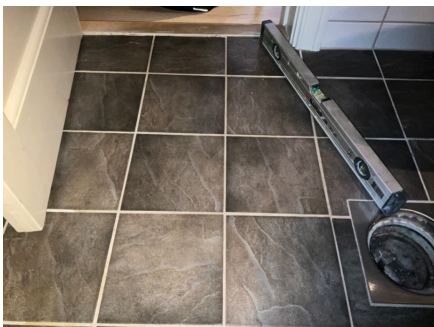
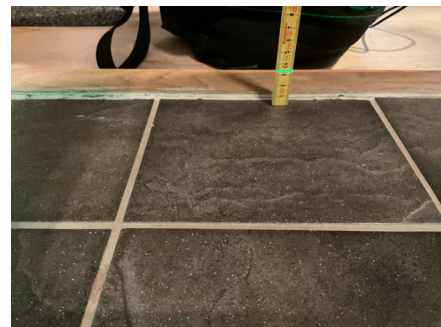
TG 2 Overflater Gulv

Det er flislagt gulv med elektriske varmekabler. Det er ca 10 mm. høydeforskjell fra flis ved dør til slukrist. Oppkant rundt dusjnisen på 35 mm.

Det er lokalisert noe hull lyd, men flisene virker å sitter godt. Det er ingen riss i fugene. Strakstiltak er ikke nødvendig.

- Det er påvist at høydeforskjell fra topp slukrist til gulv/synlig topp membran ved dørterskel er mindre enn 25 mm.
- Det er påvist at noen fliser har bom (hulrom under).

- Våtrommet fungerer med dette avviket.

Det er tett oppkant rundt dusjen, gulvet utenfor får derfor ingen vannbelastning ved normalt bruk, men hver obs på lekkasjevann.

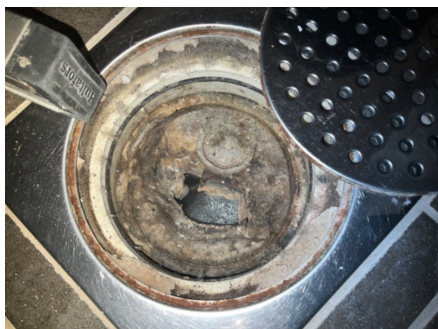
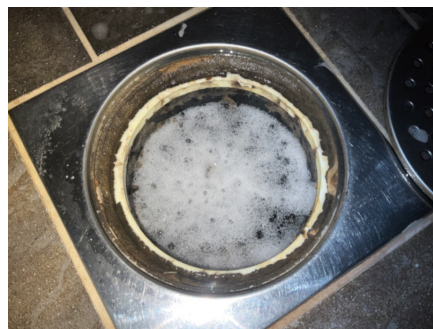
TG 2 Sluk, membran og tettesjikt

Det er plastsluk og smøremembran med ukjent utførelse.

- Membranen bak innebygd sistene har ukjent utførelse.

TG:2 er satt på bakgrunn av manglende dokumentasjon på membran løsningen.

- ukjent utførelse på membran gir risiko for fukt i tilstøtende rom.

- Det må gjennomføres ytterligere undersøkelser.

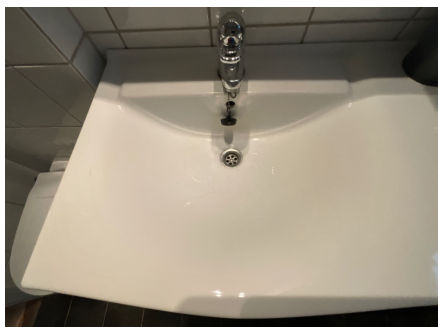
Krakelering i porselenet.

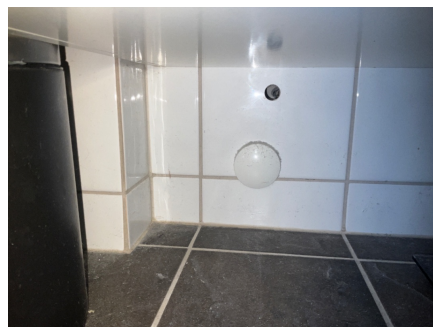
Drenering for toalettet.

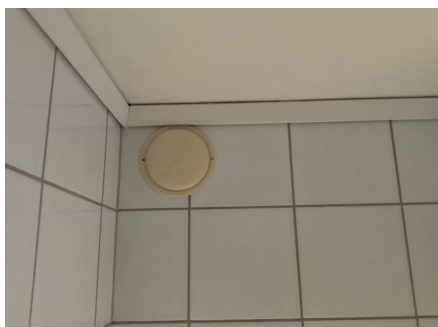
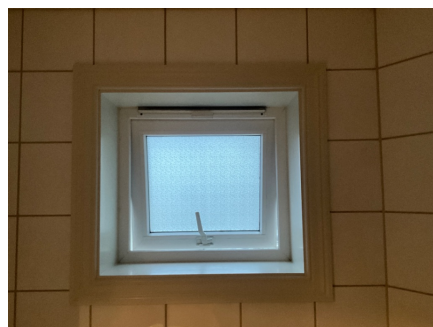
TG 2 Ventilasjon

Rommet har naturlig ventilering med ventil i vegg og luftespalte i vindu.

- Rommet har kun naturlig ventilasjon.

- Elektrisk avtrekksvifte bør monteres for å lukke avviket.

Det kan være at borettslag/sameie har egne vedtekter som hindrer montering av mekanisk avtrekk fra rommet, anbefalt tiltak må derfor avklares nærmere med styret i borettslag/sameie før det eventuelt kan gjennomføres.

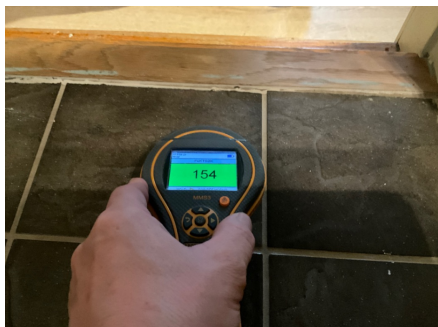
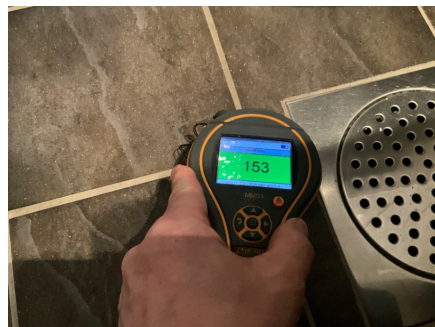
TG 0 Tilliggende konstruksjoner våtrom

Hulltaking er ikke foretatt da det ikke er fysisk mulig pga tilliggende konstruksjoner.

Ved søk etter fukt på gulv og vegger er det ingen unormale funn. Tilstandsgrad er satt på bakgrunn av søk etter fukt.

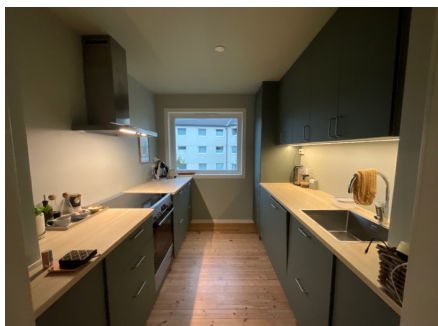
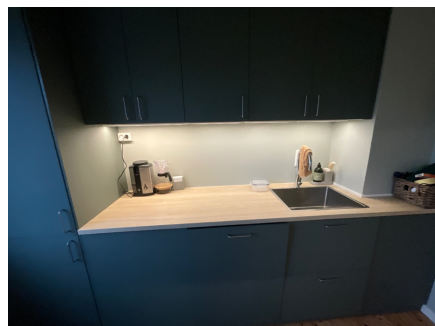
TG 1 Overflater og innredning

Kjøkkenet har innredning med glatte fronter. Benkeplaten er av laminat.

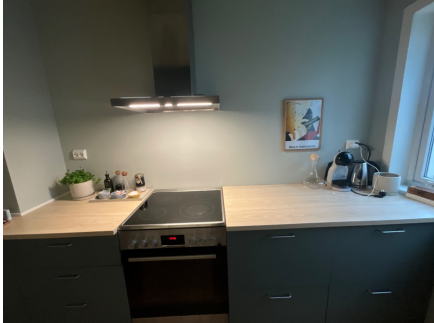
TG 2 Avtrekk

Det er kjøkkenventilator med kullfilter.

- Det er kun kullfilterventilator på kjøkkenet og heller ikke andre forserte/mekaniske avtrekksløsninger fra kokesonen.

- Det er vanskelig å etablere andre løsninger.

Det kan være at borettslag/sameie har egne vedtekter som hindrer montering av mekanisk avtrekk fra rommet, anbefalt tiltak må derfor avklares nærmere med styret i borettslag/sameie før det eventuelt kan gjennomføres.

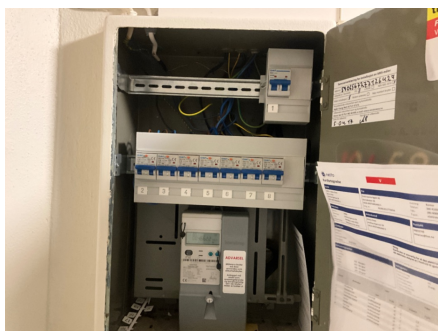
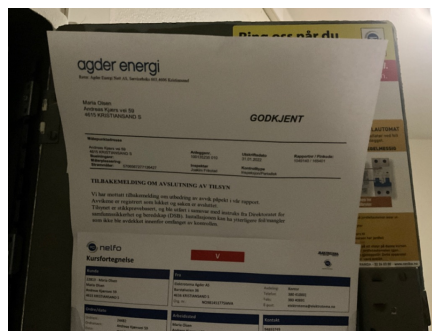
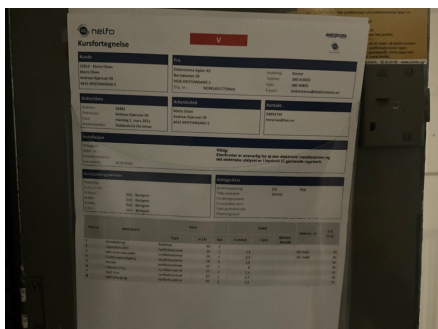
TEG 2 Elektrisk anlegg

Det elektriske anlegget har automatsikringer. Sikringskapet er plassert i gangen.

Ja Det er utført arbeid på anlegget etter byggeår, det foreligger ingen dokumentasjon.

På bakgrunn av manglende samsvarserklæringer på anlegget anbefales det en utvidet el kontroll på hele anlegget.
