Tilstandsrapport

Daskerudvegen 81, 2166 OPPAKER

Befaringsdato: 20.03.2023

Autorisert foretak: Takstportalen Aleksander Olsen AS

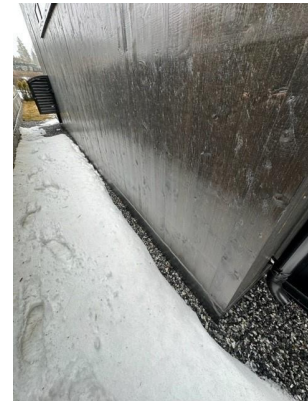
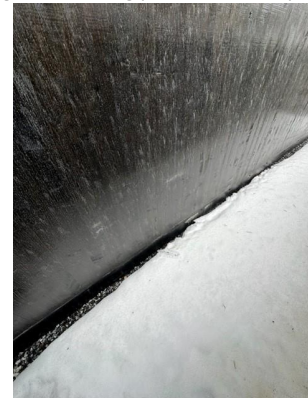
Det registreres begrenset lufting av nedre del på panel. Dette bør utredes nærmere.

Det registreres begrenset lufting på nedre del av panel.

- Det er ingen eller liten lufting i nedre kant av kledning mot grunnmur.

- Det bør foretas tiltak for å bedre lufting av kledningen.

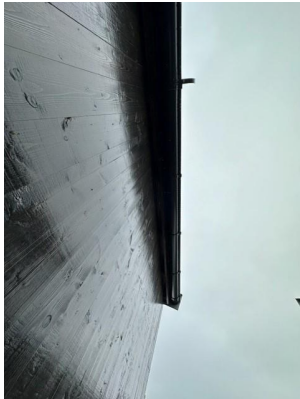
Takkonstruksjon fra byggeår i antatt taksperrer. Takkonstruksjonen fremstår med tiltenkt funksjon på befaringsdagen. Synlig luftespalter ved kontroll i gesimskasser men begrenset kontrollmuligheter for øvrig og er i hovedsak vurdert opp mot alder. Takkonstruksjon fremstår med tiltenkt funksjon på befaringsdagen.

Synlige luftespalter i gesimskasser.

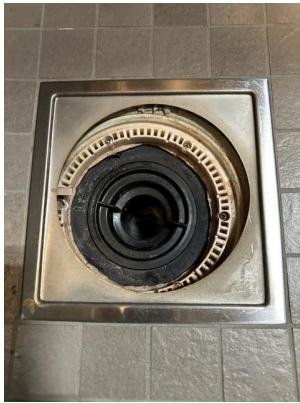
Badet har plastsluk. Badet har smøremembran med dokumentert utførelse. Synlig mansjett med tilfredsstillende klemt tettefunksjon.

Kontroll av sluk.

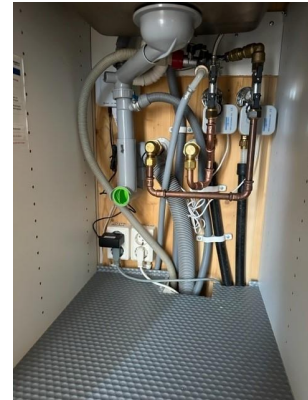
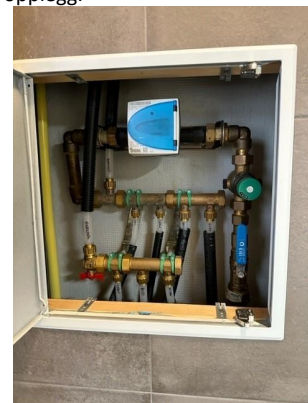
Vannrør fra byggeår av materialtype pex og kobber. Fordelerskap i på badet. Waterguard i benkeskap på kjøkken for god sikring av lekkasjevann. Alder er normalt i seg selv en vurderingskriterie hva angår slitasjegrad. Videre bemerkes at bunnledninger av den årsak følgelig heller ikke er kontrollert. Ingen negative avvik observert på befaringsdagen.

Besiktigelse av røropplegg.

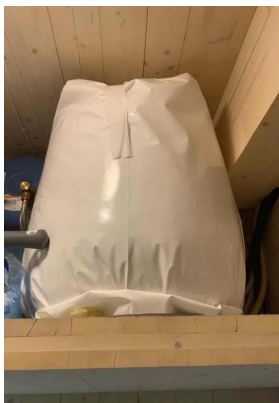
Varmtvannstanken er på ca 120 liter fra byggeår plassert i himlingshøyde på badet. Grunnet begrenset tilkomst ble fast tilkobling på strømpunkt ikke kontrollert. Dette må undersøkes nærmere.

Besiktigelse av bereder.
