Tilstandsrapport

📍 Søndre Bærøyveien 16, 3783 KRAGERØ
SKJÆRGÅRD

gnr. 31, bnr. 330, snr. 5

Fritidsbolig - Byggeår: 1865

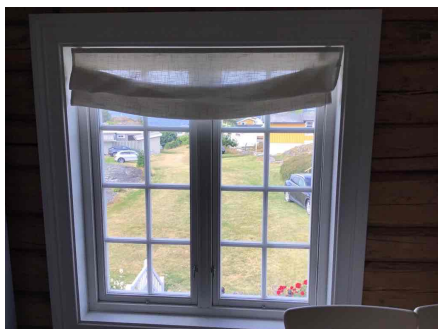
Det er ikke behov for umiddelbare tiltak, men det bør påregnes utskifting av vinduene på sikt, da alders- og bruksslitasje kan medføre redusert isolasjonsevne, trekk og økt risiko for fuktskader.

Eksempel på vindu i yttervegg, sett fra innsiden.

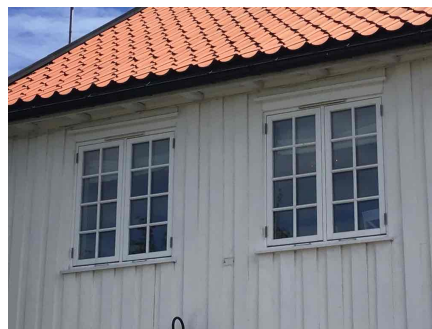
Eksempel vindu i yttervegg.

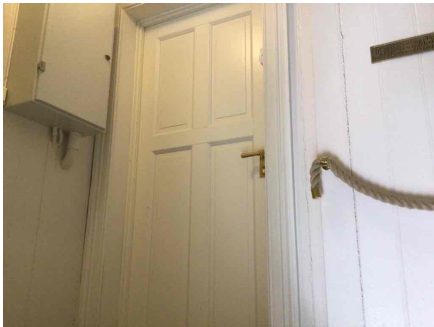
Det er ikke behov for umiddelbare tiltak, men det bør påregnes utskifting av døren på sikt grunnet generell slitasje. Konsekvensen av å ikke utbedre kan være redusert funksjon, dårligere isolasjon og økt varmetap.

Innvendig inngangsdør til denne leiligheten.

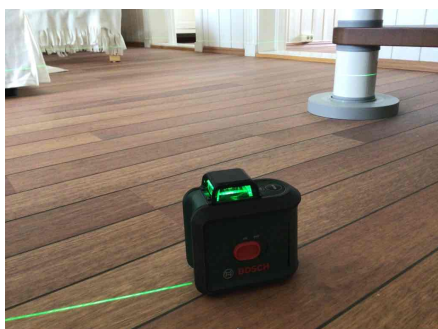
- Målt høydeforskjell på over 30 mm gjennom hele rommet. Tilstandsgrad 3 gis med bakgrunn i standardens krav til godkjente måleavvik.

Dersom skjevheten ikke utbedres, kan det føre til redusert bokomfort, økt slitasje på konstruksjonen og utfordringer ved fremtidig bruk eller renovering.

Målt etasjeskille.

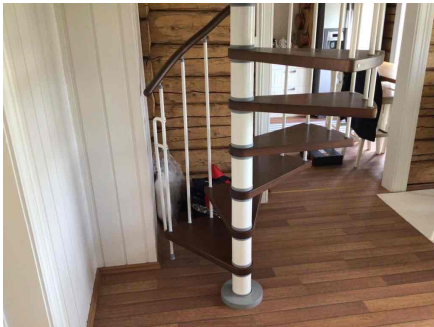
- Åpninger i rekkverk er større enn dagens forskriftskrav til rekkverk i trapper.
- Åpninger mellom trinn i innvendig trapp er større enn dagens forskriftskrav.
- Det er avvik:

Trapp fra 2 etasje og opp til 3 etasje.

Det bør monteres rekkverk i 3. etasje for å sikre trappeåpningen. Manglende rekkverk medfører økt risiko for fallulykker og personskaide.

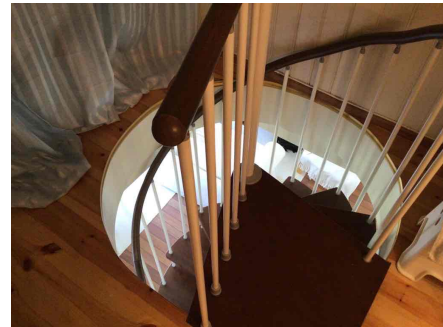
Trappeåpning i 3 etasje.

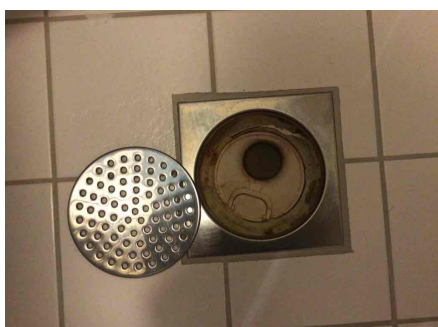
- Våtrommet fungerer med dette avviket.

Sluk i gulv.

Det bør etableres tilstrekkelig høydeforskjell mellom topp slukrist og gulv/membran ved dørterskel for å sikre tilfredsstillende avrenning mot sluk. Manglende høydeforskjell øker risikoen for vannskader på tilstøtende konstruksjoner ved eventuell lekkasje.

Det bør innhentes dokumentasjon på utført uavhengig kontroll og utførelse av membran. Manglende dokumentasjon medfører usikkerhet om kvaliteten på utførelsen, noe som gir økt risiko for lekkasjer og fuktskader i konstruksjonen.

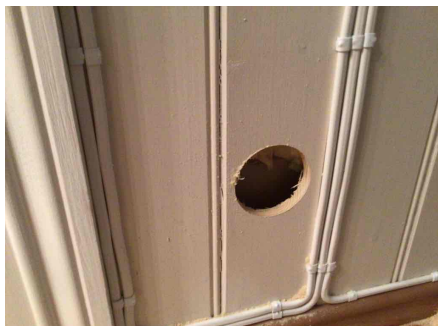
Hulltaking er foretatt, uten å påvise unormale forhold.

Hull for kontroll av fukt.

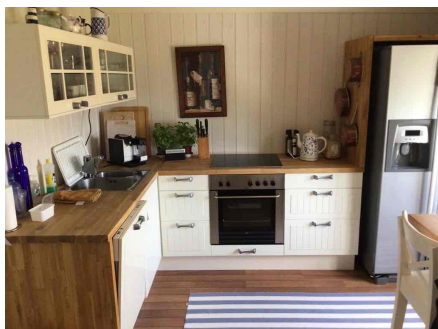
Del av kjøkkenet.

Kjøkkenet bør vurderes for oppgradering etter ønsket standard og utførelse, da elde og bruks-slitasje kan medføre redusert funksjonalitet og estetikk. Kostnaden vil variere betydelig avhengig av valgt løsning.

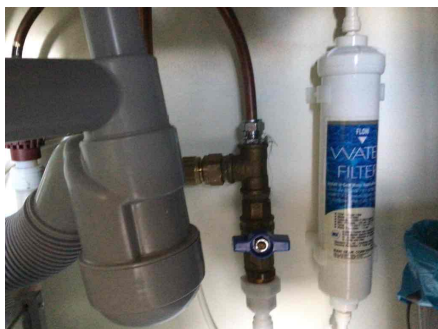
- Det er ikke behov for utbedringstiltak siden anlegget fungerer i dag, men ut ifra alder kan skader plutselig oppstå på eldre anlegg.

Konsekvensen ved videre bruk kan være økt risiko for lekkasjer og plutselige skader, noe som kan medføre uforutsette kostnader og vannskader på bygningen.

Liten del av etablerte vannrør i leiligheten.

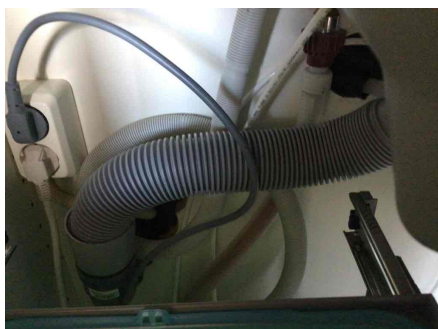
- Det er ikke behov for utbedringstiltak siden anlegget fungerer i dag, men ut ifra alder kan skader plutselig oppstå på eldre anlegg.

Dersom tiltak ikke gjennomføres, øker risikoen for lekkasjer, tilstoppinger og følgeskader på bygningskonstruksjonen.

Del av avløps rør.
