# Tilstandsrapport - NS 3600

## Myra terrasse 70

4848 Arendal

Gnr: 37 Bnr: 112

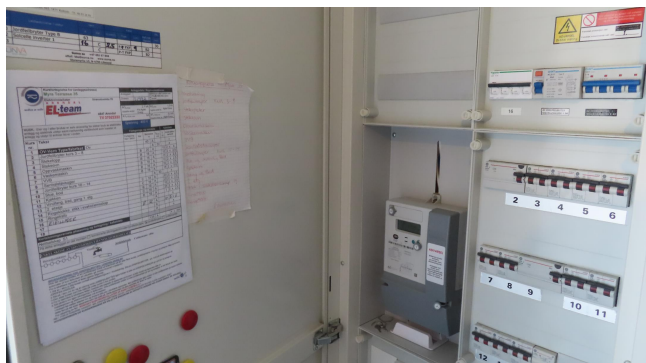
Sikringsskap montert i vindfang 1. etasje på vegg vest.  
Hovedsikring 40 ampere, 11 kurser.

Sikringsskap.
